REGISTRO FOTOGRÁFICO DE AVANCE

| NOMBRE DEL ESTABLECIMIENTO: | EORM J.M. Federico Keller | DIRECCIÓN DEL ESTABLECIMIENTO: | ALDEA LAS JOYAS DE SAN NICOLAS |
| CÓDIGO DEL ESTABLECIMIENTO: | 06-13-0373-43 | FECHA DE LA INSPECCIÓN: | 30/05/2024 |

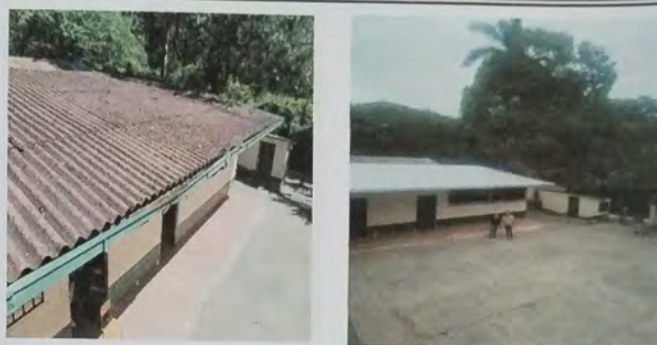
Foto 2: MODULO A cambio de cubierta de asbesto por lamina troquelada cal 26.

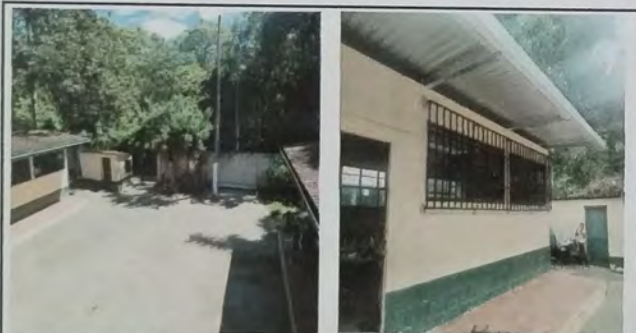
Foto 3: MODULO A cambio de cubierta de asbesto por lamina troquelada cal 26. Se instalo estructura de metal a base de costaneras de metal. Se instalaron balcones en vanos de ventaneria.

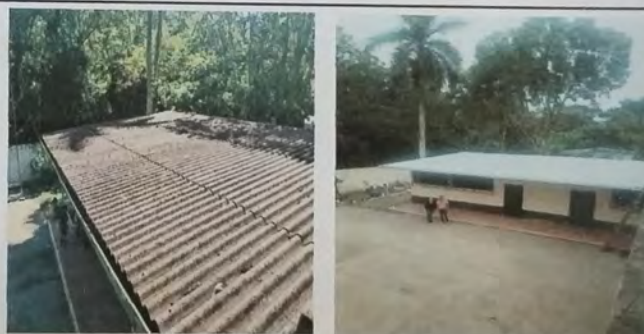
Foto 4: MODULO B cambio de cubierta de asbesto por lamina troquelada cal 26. Se instalo estructura de metal a base dde costaneras de metal.

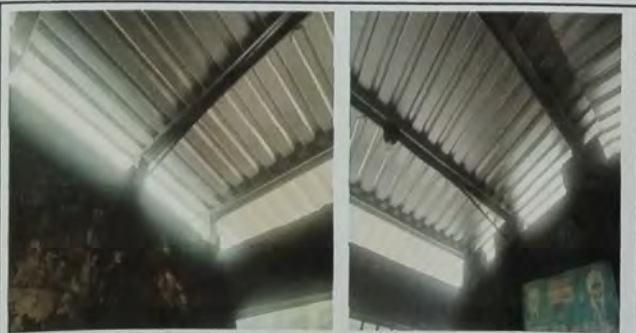
Foto 5: MODULO B Vista interna de aula, cambio de cubierta de asbesto por lamina troquelada cal 26. Se instalo estructura de metal a base dde costaneras de metal.

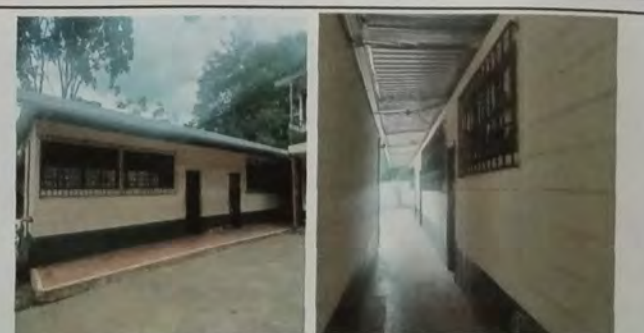
Foto 6: MODULO B Vista de corredor, cambio de cubierta de asbesto por lamina troquelada cal 26. Se instalo estructura de metal a base dde costaneras de metal. Se instalaron balcones en vanos de ventaneria.

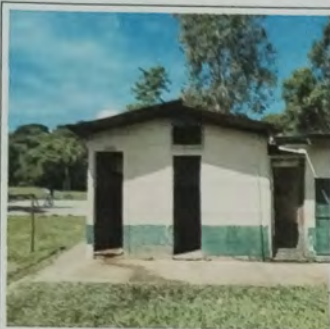
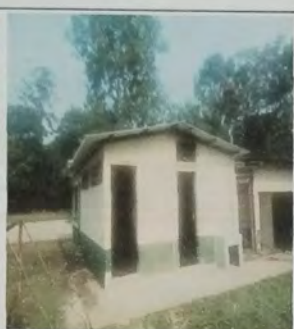
Foto 7: MODULO D Servicios Sanitarios, cambio de lamina de zinc por lamina troquelada cal 26.

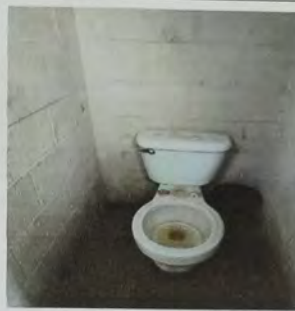
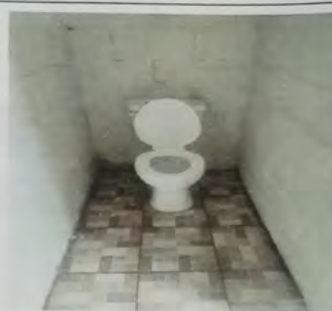
Foto 8: MODULO D vista interna de cubiculo de sanitarios, se cambio el piso ceramico y se cambio el sanitario.

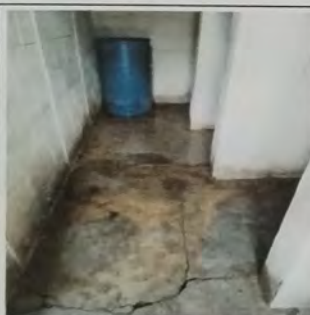
Foto 9: MODULO D Vista interna, se cambio el piso ceramico

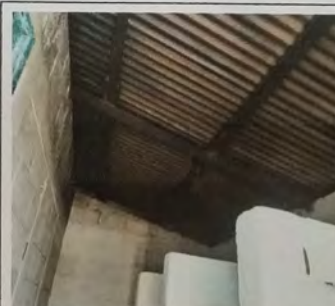
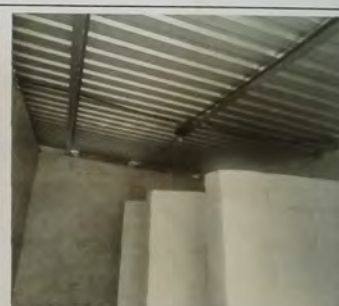
Foto 10: MODULO D se cambio estructura de metal y se sustituyo la lamina de zinc en mal estado por lamina troquelada cal 26

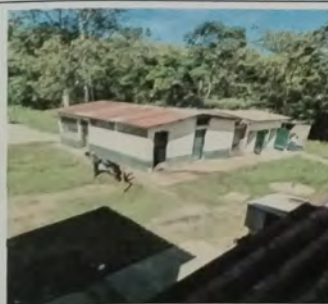
Foto 11: MODULO D SERVICIOS SANITARIOS Y COCINA se cambio estructura de metal y se sustituyo la lamina de zinc en mal estado por lamina troquelada cal 26

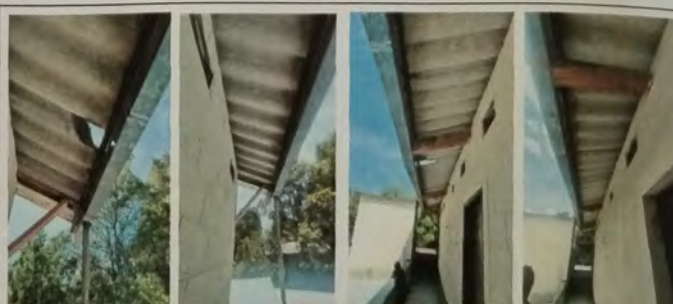
Foto 12: MODULO C Vista de cambio de laminas de asbesto que estaban dañadas.
