REGISTRO FOTOGRÁFICO DE AVANCE

| DEPARTAMENTO: | SANTA ROSA | MUNICIPIO: | NUEVA SANTA ROSA |
| NOMBRE DEL ESTABLECIMIENTO: | EORM | DIRECCIÓN DEL ESTABLECIMIENTO: | ALDEA EL CHUPADERO |
| CÓDIGO DEL ESTABLECIMIENTO: | 06-14-0403-43 | FECHA DE LA INSPECCIÓN: | 31/05/2024 |

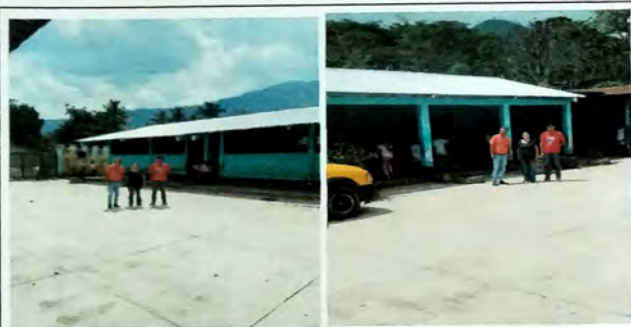
Foto 1: Vista en patio central MODULO aulas, modulo B a la derecha.

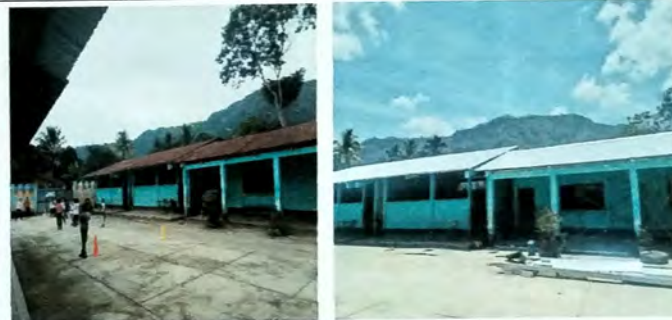
Foto 2: MODULO DE AULAS C Y B. Vista exterior de Modulos de Aulas que se cambio cubierta de lamina de zinc por lamina troquelada cal 26. Modulo B de la derecha se sustituyo estructura de madera en mal estado por estructura de metal.

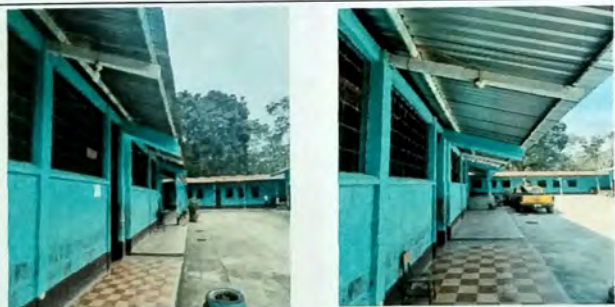
Foto 3: Vista corrido de Modulo de aulas C se cambio cubierta de lamina de zinc por lamina troquelada cal 26.

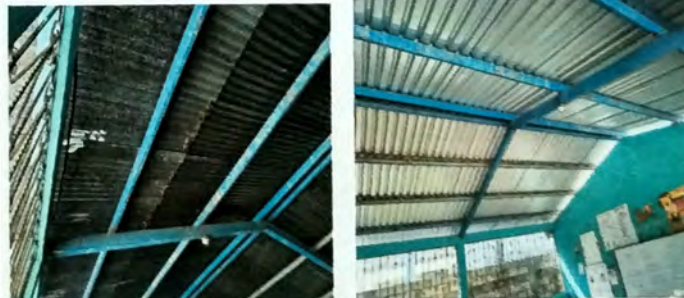
Foto 4: Vista Interior de Modulo de aulas C se cambio cubierta de lamina de zinc por lamina troquelada cal 26.

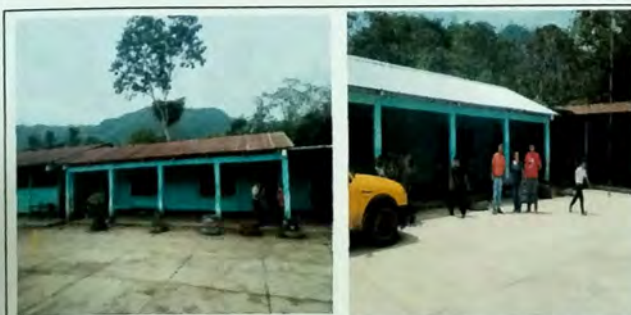
Foto 5: Vista Exterior Frontal de Modulo de aulas B se cambio cubierta de lamina de zinc por lamina troquelada cal 26. Se sustituyo estructura de madera en mal estado por estructura de metal a base de vigas y costaneras

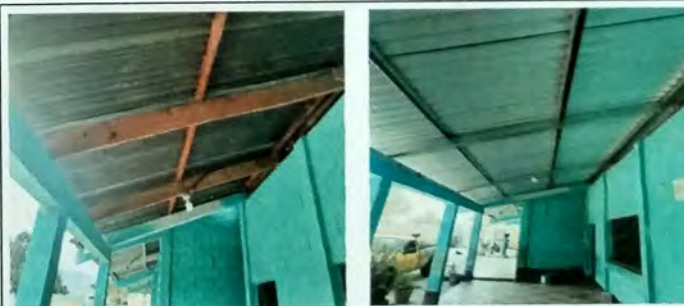
Foto 6: Vista Exterior corredor de Modulo de aulas B se cambio cubierta de lamina de zinc por lamina troquelada cal 26. Se sustituyo estructura de madera en mal estado por estructura de metal a base de vigas y costaneras

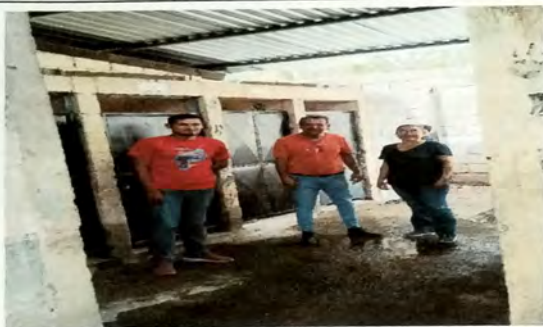
Foto 7: Vista MODULO puertas nuevas de metal instaladas en cubiculos de servicios sanitarios. Se instalo estructura de metal y lamina troquelada cal 26.

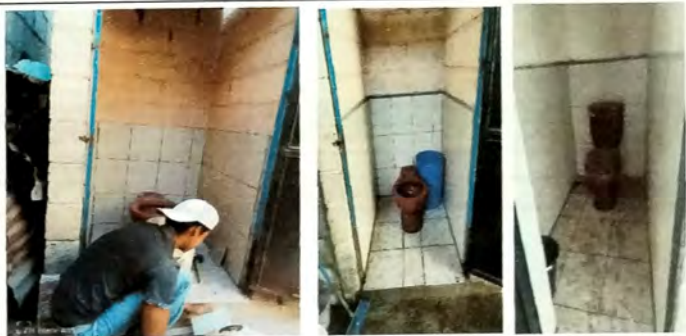
Foto 8: Vsta interior de cubiculos de servicios sanitarios donde se intalo azulejo y piso ceramico, asi mismo se intalaron sanitarios nuevos.

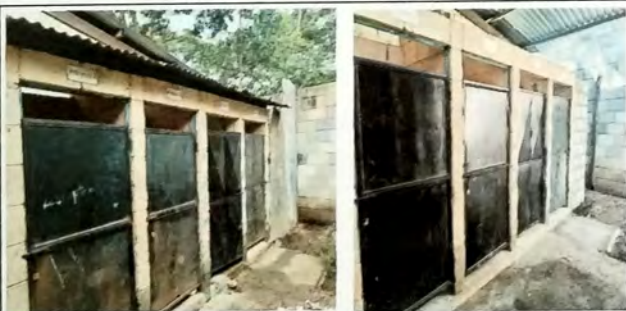
Foto 9: Vista de remozamiento de 4 puertas de metal que estaban muy dañadas.

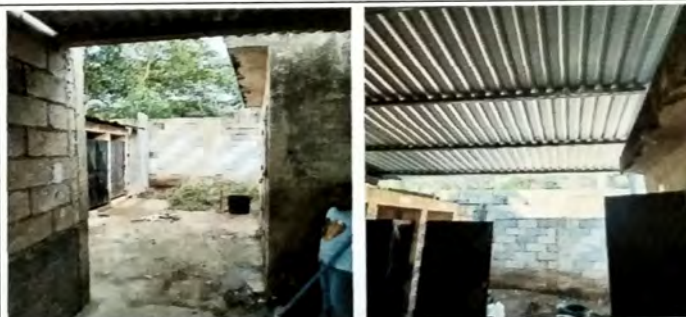
Foto 10: MODULO A servicios sanitarios, se instalo estructura de metal y lamina troquelada cal 26. Se remozaron las puertas de metal que estaban en mal estado.

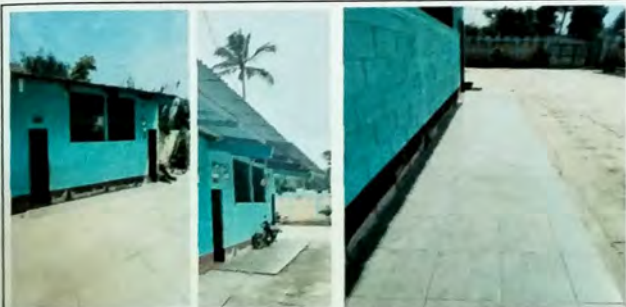
Foto 11: Vista de AULA donde por remante a favor que tuvieron instalaron piso ceramico dentro del aula y en el corredor exterior.

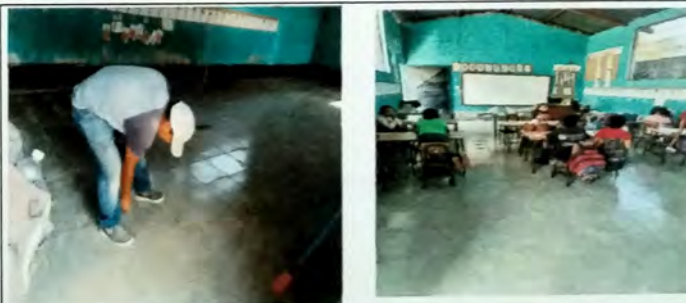
Foto 12: Vista interna de modulo de aula en interior de la misma. Donde se aprecia el piso ceramico que se instalo.
