SITUACIÓN DEFICIENCIAS DETERMINADAS

| NOMBRE DEL ESTABLECIMIENTO: | Escuela Oficial Rural Mixta | DIRECCIÓN DEL ESTABLECIMIENTO: | Caserío El Rosario, aldea Los Encuentros, Sololá |
| CÓDIGO DEL ESTABLECIMIENTO: | 07-01-0013-41 | FECHA: | 13/05/2024 |

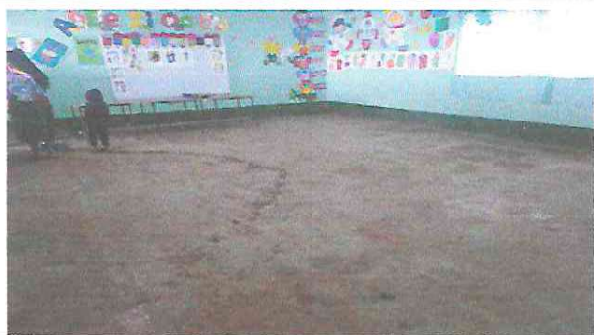
Foto 1: Sustitución de piso de cemento líquido: Actualmente el piso no es apto para una limpieza rápida con desinfectante y el uso de líquidos aromáticos para un ambiente de calidad para los estudiantes.

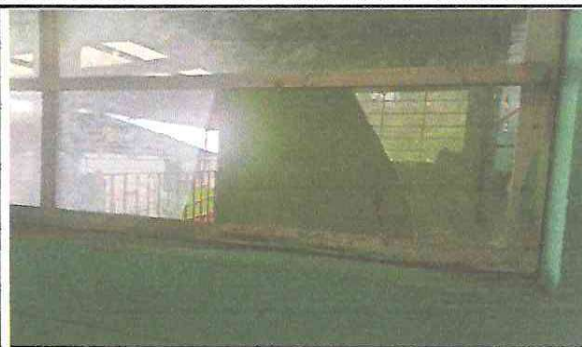
Foto 2: Sustitución de Vidrios: Los vidrios de las ventanas están quebrados desde hace tres años, pone en riesgos a los estudiantes que se lastiman con el filo de los vidrios quebrados.

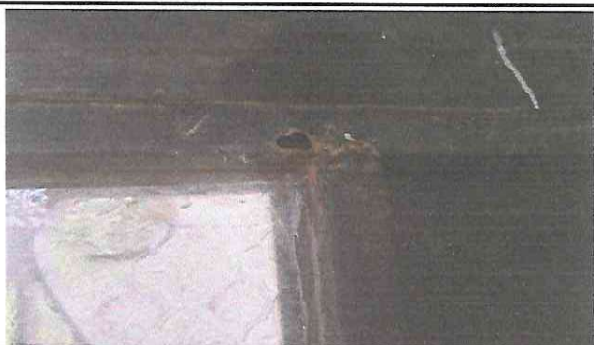
Foto 3: Sustitución de chapas de las puertas de tres aulas ya que no se pueden dejar con doble seguro.

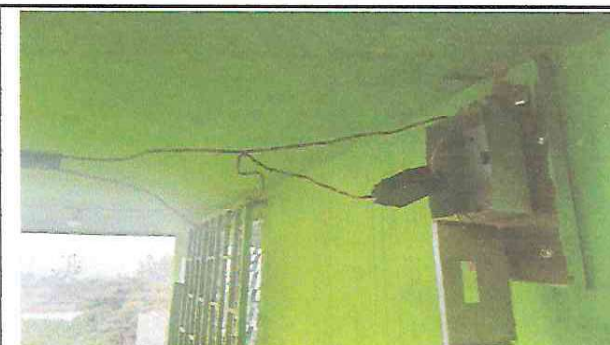
Foto 4: Reparación del sistema eléctrico: Actualmente el sistema eléctrico de la escuela no está funcionando correctamente ya que no han adaptado los tableros correctamente y el desgaste de los cables.

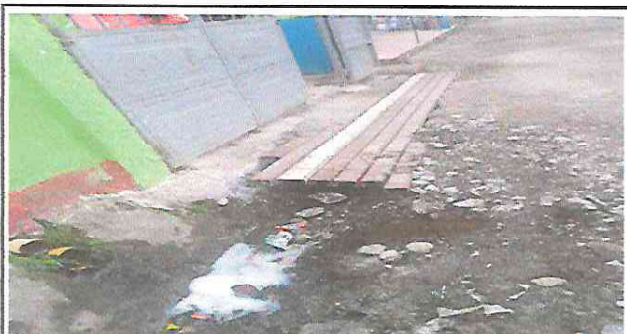
Foto 5: En la entrada de la escuela se encuentra una pequeña cuneta, pero con el paso de los vehículos ha sido deteriorado por lo que se realiza una nueva cuneta.

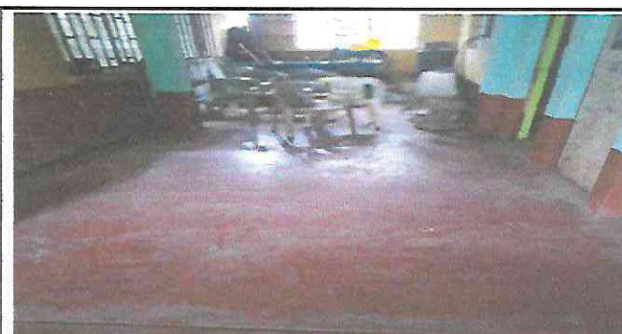
Foto 6: La presentación del piso del corredor se ha desgastado la pintura y no se puede dar una limpieza correctamente, por lo que se sustituye con piso cerámico.
