REGISTRO FOTOGRAFICO DE AVANCE

| DEPARTAMENTO: | SOLOLA | MUNICIPIO: | SOLOLA |
| NOMBRE DEL ESTABLECIMIENTO: | EORM | DIRECCIÓN DEL ESTABLECIMIENTO: | CASERIO XALAMA, ALDEA PIXABAJ |
| CÓDIGO DEL ESTABLECIMIENTO: | 07-01-0048-43 | FECHA DE LA INSPECCIÓN: | 24/07/24 |

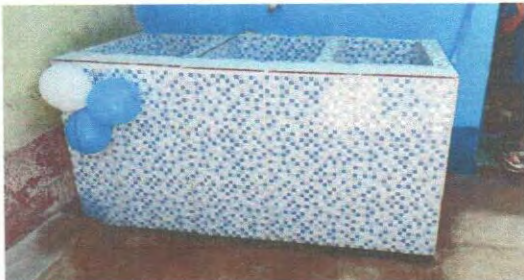
Foto 1: Mejoramiento de pila de dos lavaderos.

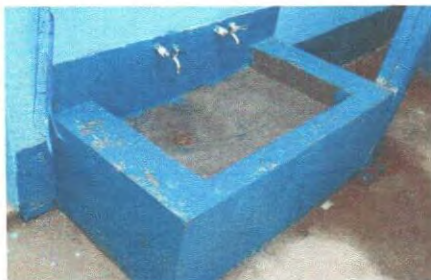
Foto 2: Mejoramiento de pileta para lavar trapiadores.

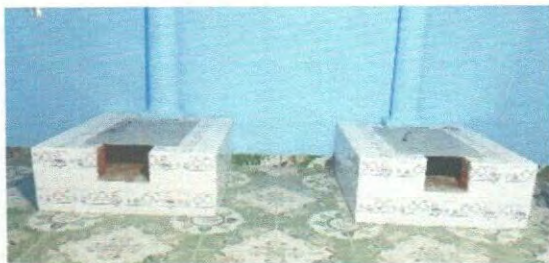
Foto 3: Mejoramiento de estufa rural.

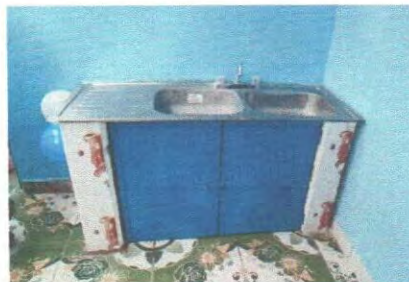
Foto 4: Mejoramiento de cocina con lavatrastos.

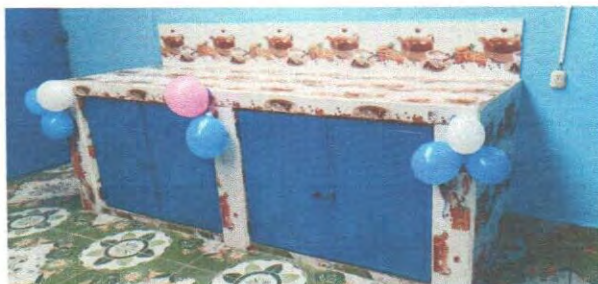
Foto 6: Mejoramiento de meson de cocina con azulejo e instalación de puertas de metal.

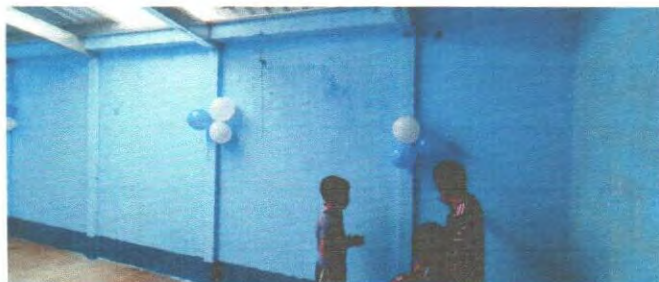
| <p>Foto 7: Mejoramiento de ventana y balcon en cocina.</p> | <p>Foto 8: Mejoramiento de bodega.</p> |

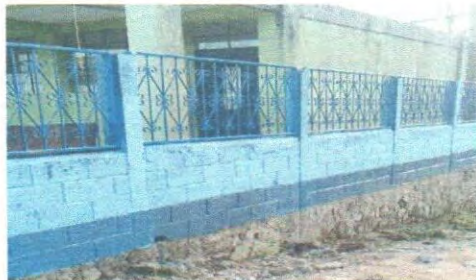
| <p>Foto 11: Mejoramiento de porton principal.</p> | <p>Foto 12: Mejoramiento de circulación con baranda de metal.</p> |

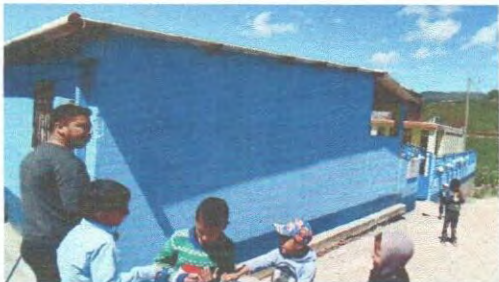
| <p>Foto 13: Vista general de pintura en muros externos.</p> | <p>Foto 14: Vista general de mejoramiento de muro externo.</p> |
