SITUACIÓN DEFICIENCIAS DETERMINADAS

| NOMBRE DEL ESTABLECIMIENTO: | Instituto Nacional de Educación Básica | DIRECCIÓN DEL ESTABLECIMIENTO: | 5ª. avenida y 13 calle esquina zona 1 |
| CÓDIGO DEL ESTABLECIMIENTO: | 07-01-0495-45 | FECHA: | 20/02/2024 |

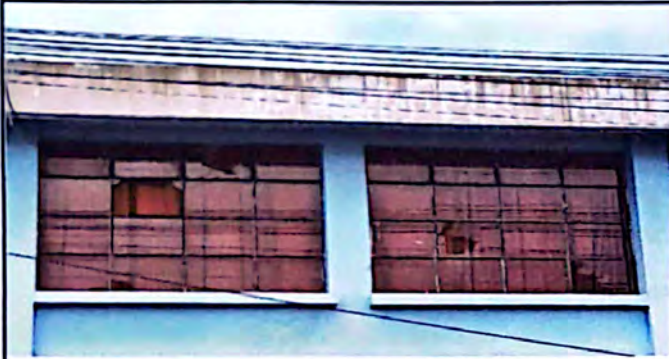
foto 1: repación de ventanas, vidrios y balcones con malla metalica para que no rompan los vidrios con piedras.

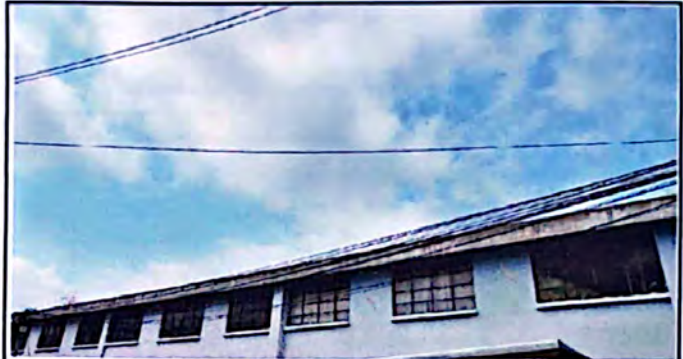
foto 2: ninguna de las ventanas del 2do. Nivel cuenta con balcones para proteger a los estudiantes de las piedras que tiran malas personas.

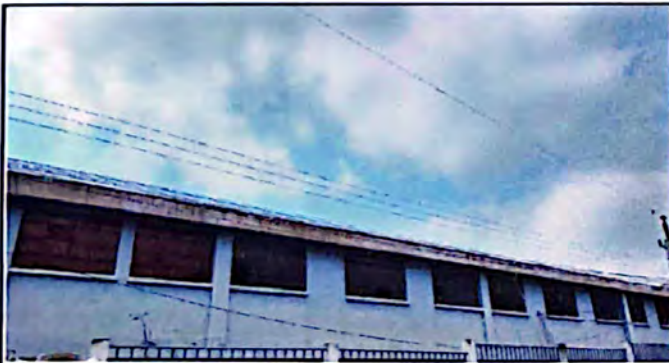
foto 3: se ve el deterioro de las ventanas por falta de balcones con mallas.

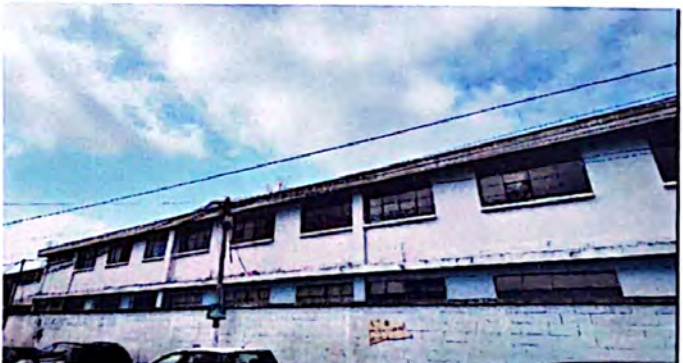
foto 4: es necesario reparación de las ventanas y balcones de todas las ventanas.

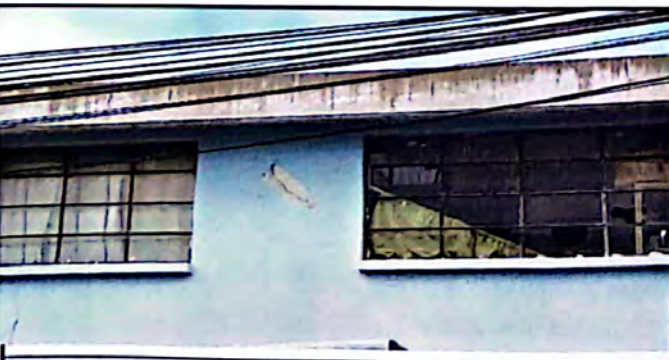
foto 5: aca tambien se ve el deterioro de las ventanas y los vidrios quebrados y la falta de balcones.

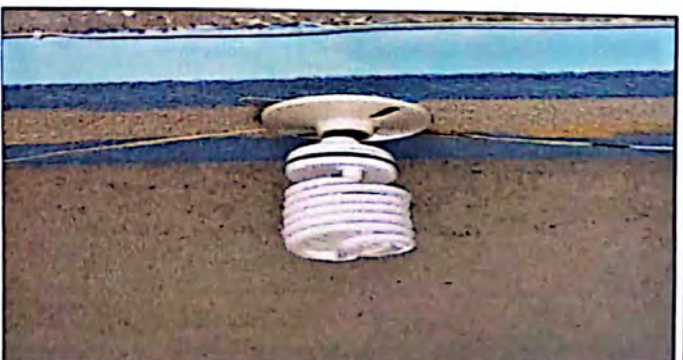
foto 6: sustitución de foco de iluminación de pasillo.
