REGISTRO FOTOGRÁFICO

PROGRAMA DE MANTENIMIENTO DE EDIFICIOS ESCOLARES PÚBLICOS

SITUACIÓN DEFICIENCIAS DETERMINADAS:

| NOMBRE DEL ESTABLECIMIENTO: | Escuela Oficial Rural Mixta | DIRECCIÓN DEL ESTABLECIMIENTO: | Casrio San Buena Ventura, Aldea Pixabaj |

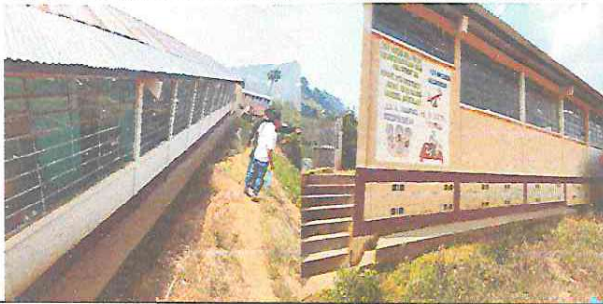
PINTURA EN MUROS EXTERIORES E INTERIORES DE AULAS

FOTO 1: Pintura de muros exteriores e interiores de la escuela en malas condiciones.

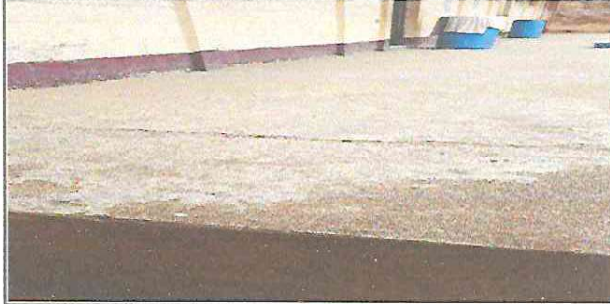
PISO DE CONCRETO CORREDORES DE AULAS

FOTO 2: Piso de concreto en malas condiciones.

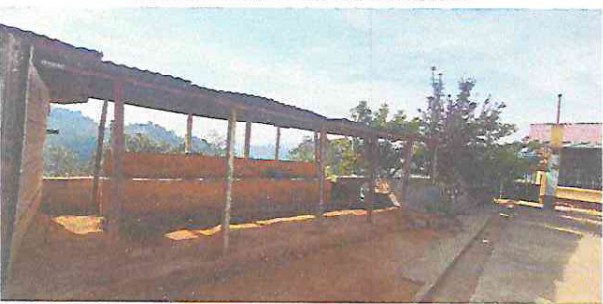
ESTRUCTURA TECHO LAVAMANOS

Foto3: Estructura del techo de lavamanos deteriorado.

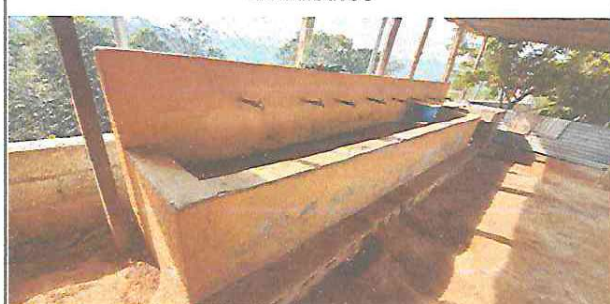
LAVAMANOS

Foto 4: Lavamanos en mal estado.

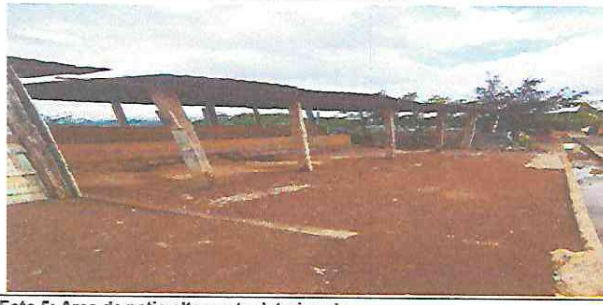
PATIO ÁREA PILETA

Foto 5: Área de patio altamente deteriorado

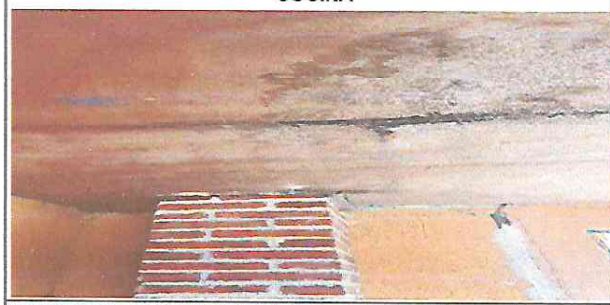
COCINA

Foto 6: planchas de plyood techo de chimenea en malas condiciones.

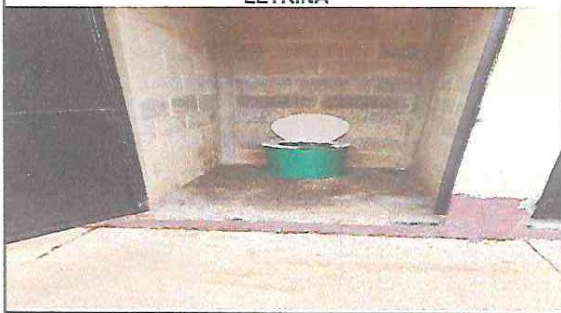
LETRINA

FOTO 1: Letrina en mal estado.

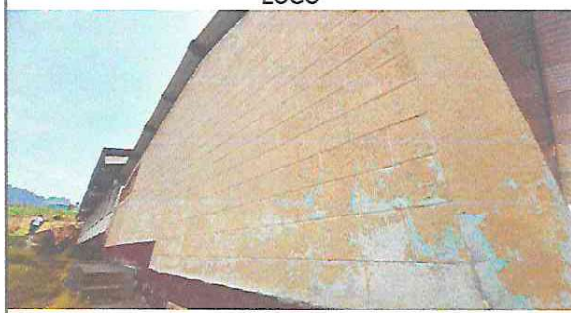
LOGO

FOTO 2: Escuela no tiene identificación.
