| REGISTRO FOTOGRÁFICO | | | |
| DEPARTAMENTO: | SOLOLA | MUNICIPIO: | NAHUALA |
| NOMBRE DEL ESTABLECIMIENTO: | EORM | DIRECCIÓN DEL ESTABLECIMIENTO: | CASERIO CHIRIQUAJA II |
| CÓDIGO DEL ESTABLECIMIENTO: | 07-05-0045-43 | FECHA DE LA INSPECCIÓN: | 25/03/24 |

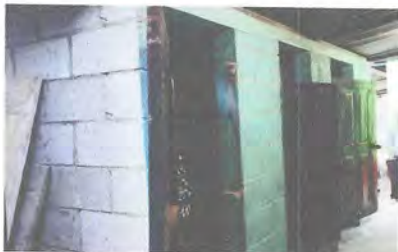
| REGISTRO FOTOGRÁFICO | | | |
|---|---|---|---|
| Foto 1: Inodoros de servicios sanitarios 1 requieren cambio. | | Foto 2: Puertas de servicios sanitarios 1 requieren cambio debido que no cubre la totalidad del vano. | |

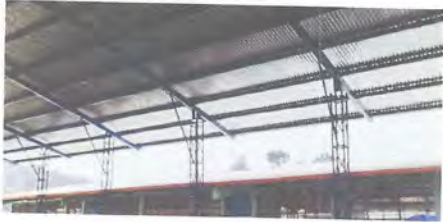
| REGISTRO FOTOGRÁFICO | | | |
|---|---|---|---|
| <p>Foto 7: Cubierta de techo requiere cambio por condiciones climáticas.</p> | | <p>Foto 8: Cubierta de techo requiere cambio por condiciones climáticas.</p> | |

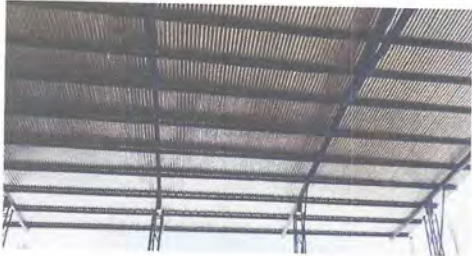
| REGISTRO FOTOGRÁFICO | | | |
|---|---|---|---|
| <p>Foto 9: Cubierta de techo requiere cambio por condiciones climáticas.</p> | | <p>Foto 10: Cubierta de techo requiere cambio por condiciones climáticas.</p> | |
