REGISTRO FOTOGRÁFICO  
PROGRAMA DE MANTENIMIENTO DE EDIFICIOS ESCOLARES PÚBLICOS

SITUACIÓN DEFICIENCIAS DETERMINADAS

| NOMBRE DEL ESTABLECIMIENTO: | COPB Anexo a Escuela Oficial Rural Mixta | DIRECCIÓN DEL ESTABLECIMIENTO: | Caserío Chuanahualá |
| CÓDIGO DEL ESTABLECIMIENTO: | 07-05-0076-41 | FECHA: | 14/05/2024 |

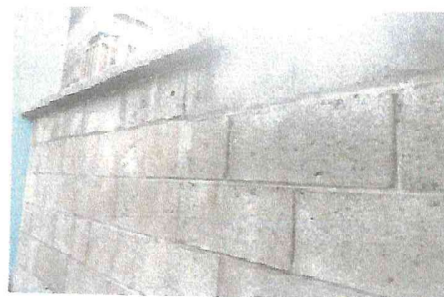
Foto 1: Se necesita repellar en muros de paredes de muros perimetrales.

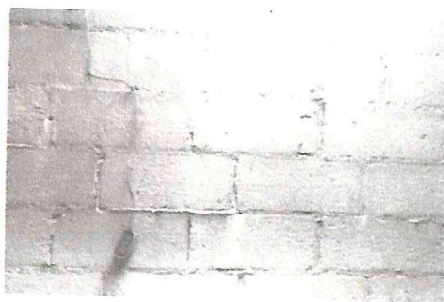
Foto 2: Se necesita reparación de muro perimetral del block

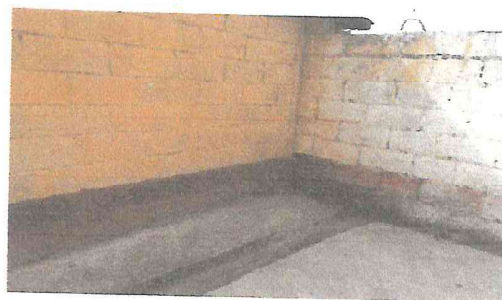
Foto 3: Se necesita cernido en pades de muro perimetral.
