**REGISTRO FOTOGRÁFICO**  
**PROGRAMA DE MANTENIMIENTO DE EDIFICIOS ESCOLARES PÚBLICOS**

SITUACIÓN DEFICIENCIAS DETERMINADAS

PREVIO ☒

| NOMBRE DEL ESTABLECIMIENTO: | COPB anexo a EORM | DIRECCIÓN DEL ESTABLECIMIENTO: | Caserío Xiquix |

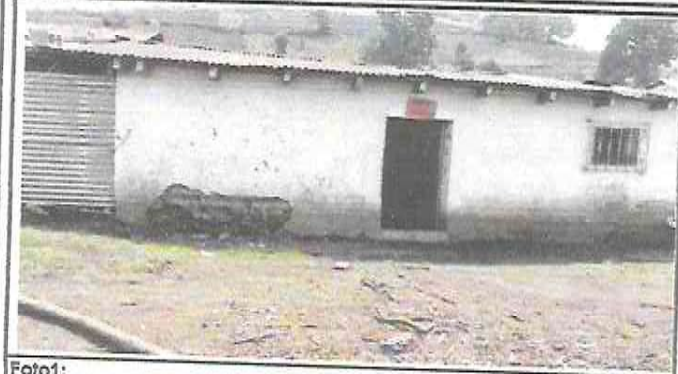
Foto 1:  
Sustitución de lámina

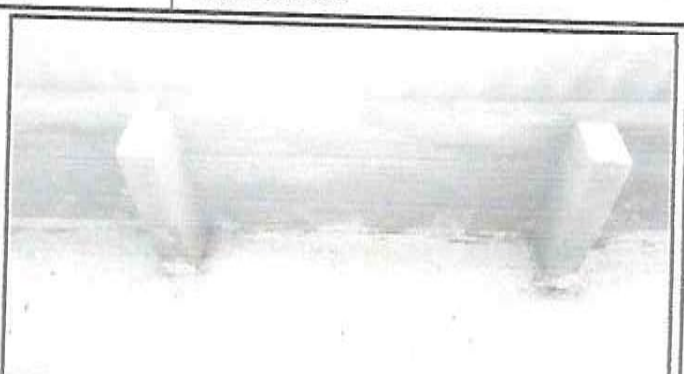
Foto 2:  
Sustitución de estructura de madera por metal

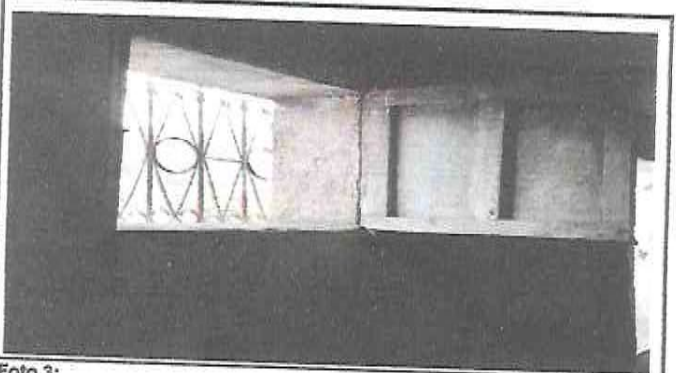
Foto 3:  
Sustitución de ventana de madera a metal y vidrio

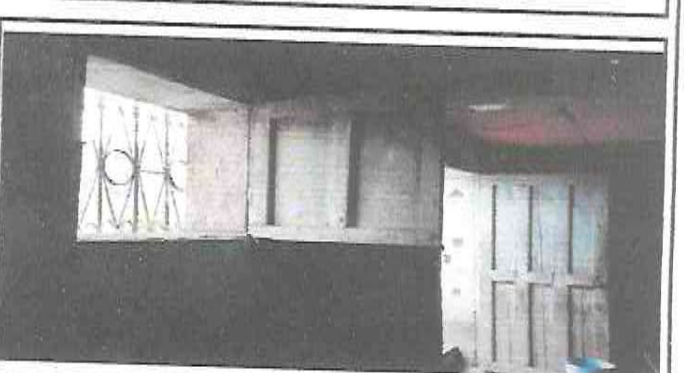
Foto 4:  
Sustitución de puerta de madera a metal y vidrio

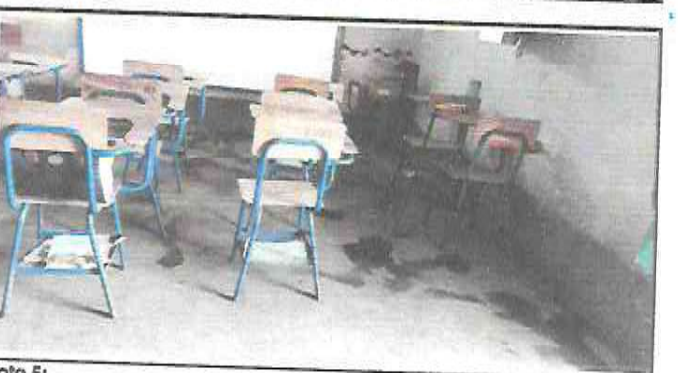
Foto 5:  
Sustitución de piso de torta de cemento

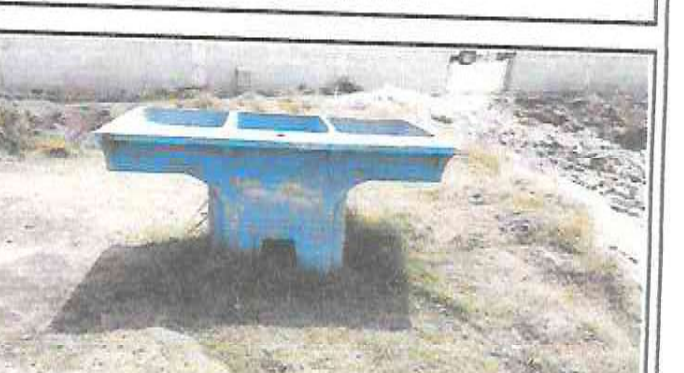
Foto 6:  
Sustitución de tubería línea principal y llave de chorro

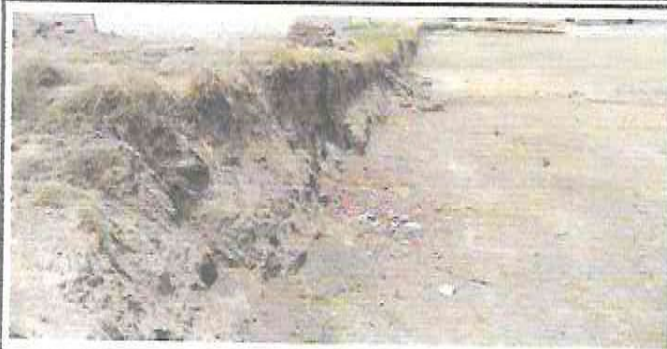
Foto 1:

Reparación de muro de contención

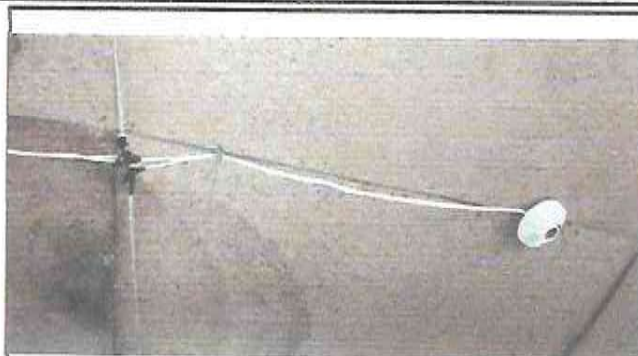
Foto 2:

Reparación de sistema eléctrico

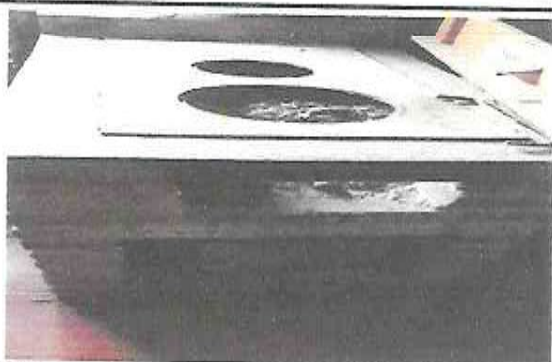
Foto 3:

Mantenimiento de estufa rural (completo) incluye chimenea y plancha de metal.

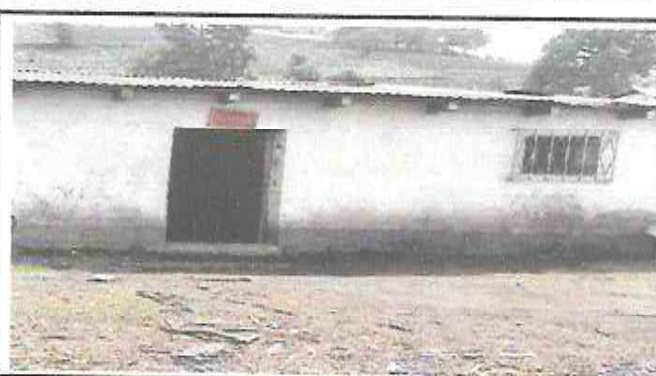
Foto 4:

Cunetas de concreto y pinturas en muros exteriores e interiores.

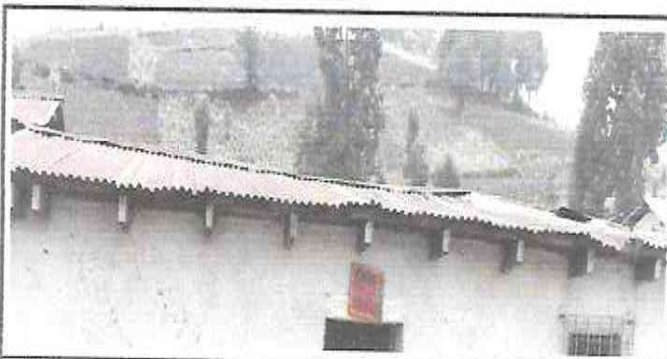
Foto 5:

Instalación de canales y bajadas de aguas pluvial

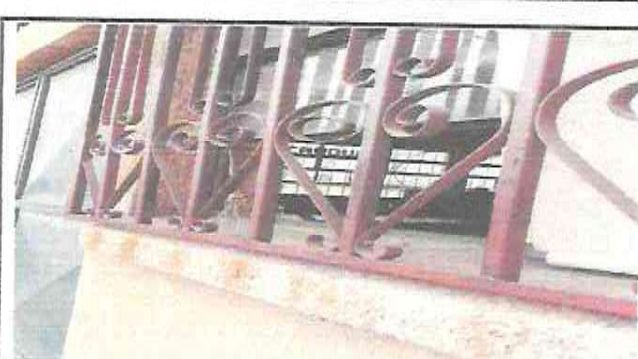
Foto 6:

Sustitución de balcones
