SITUACIÓN DEFICIENCIAS DETERMINADAS

| NOMBRE DEL ESTABLECIMIENTO: | Escuela Oficial Rural Mixta | DIRECCIÓN DEL ESTABLECIMIENTO: | Caserío Pacanal II, aldea Xejuyup |
| CÓDIGO DEL ESTABLECIMIENTO: | 07-05-0132-43 | FECHA: | 26/02/2024 |

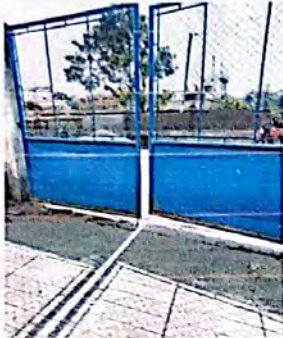
Foto 1: Deterioro de metal en la parte inferior del portón.

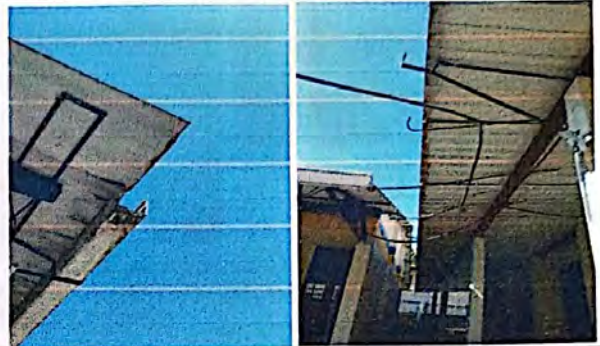
Foto 2: Deterioro y carencia de canales de agua pluvial en distintos módulos.

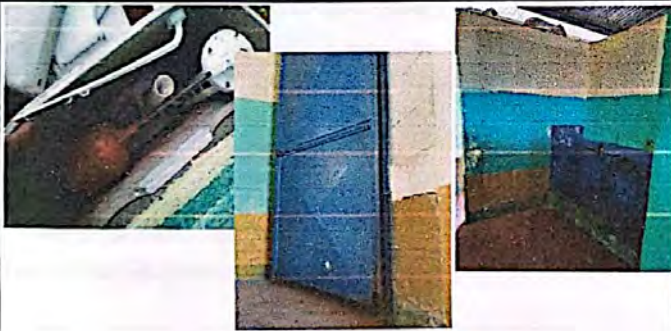
Foto 3: Mal funcionamiento de accesorios de sanitarios y deterioro de puerta de los servicios sanitarios.

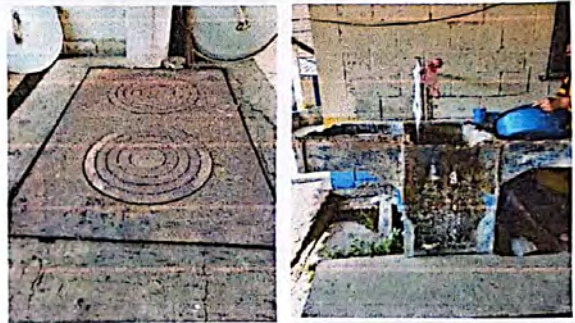
Foto 4: Deterioro de plancha de estufa de leña y de lavadero.

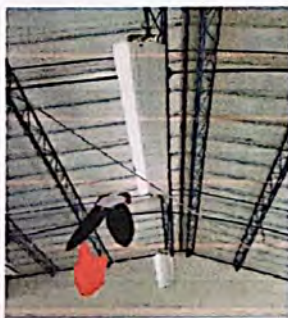
Foto 5: Carencia de lamparas en diferentes módulos.

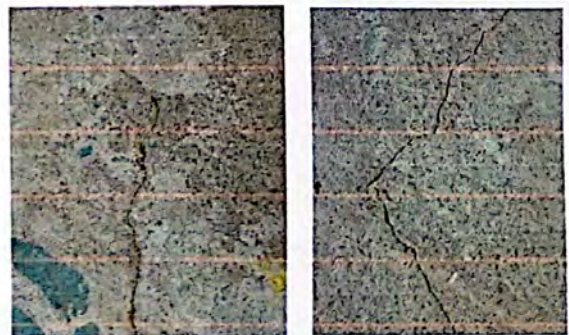
Foto 6: Rajadura de piso rústico en uno de los módulos mas antiguos del establecimiento.

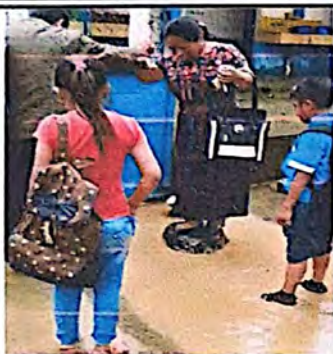
Foto 7: Inundación de entrada del establecimiento en época de invierno por falta de tragante de agua.

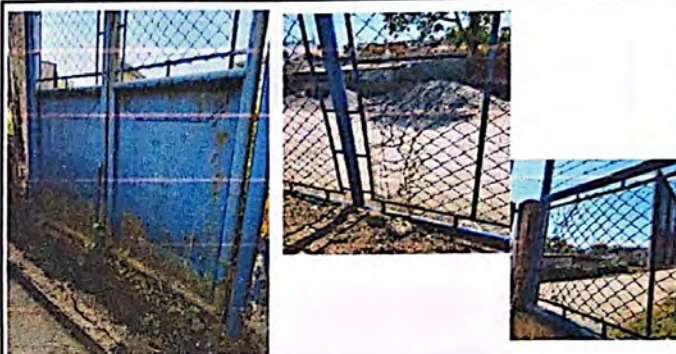
Foto 8: Ingreso de escorrentía de agua pluvial en predio escolar por falta de muro de concreto -portón alterno inhabilitado-. Deterioro de mallas en 5 secciones del perímetro.

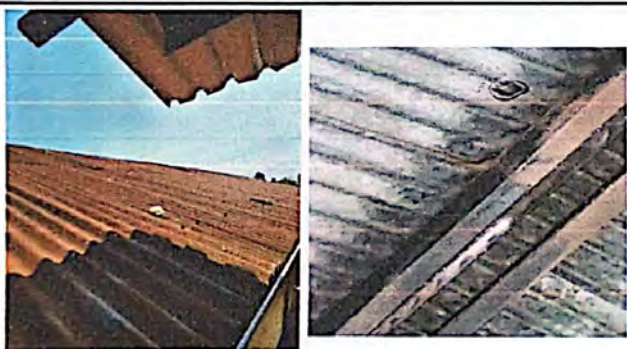
Foto 9: Deterioro de techo de lámina de dos aulas y corredor.

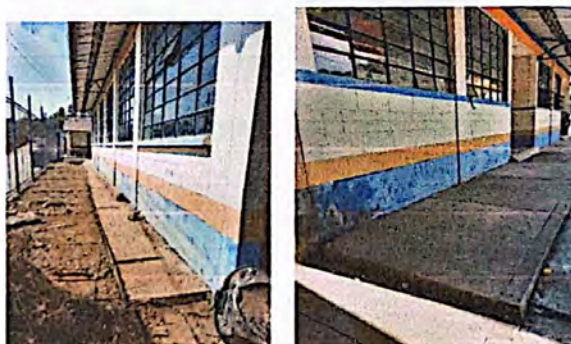
Foto 10: Deterioro de pintura en paredes interiores y exteriores de aulas.
