| REGISTRO FOTOGRÁFICO | | | |
| NOMBRE DEL ESTABLECIMIENTO: | EORM | DIRECCIÓN DEL ESTABLECIMIENTO: | CASERIO CHIRIJAJA |
| CÓDIGO DEL ESTABLECIMIENTO: | 07-05-0162-43 | FECHA DE LA INSPECCIÓN: | 25/03/24 |

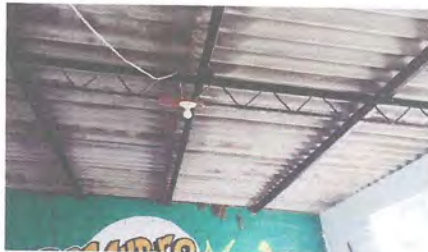
| REGISTRO FOTOGRÁFICO | | | |
|---|---|---|---|
| <p>Foto 3: Puertas de servicios sanitarios requieren mantenimiento.</p> | | <p>Foto 4: Sistema eléctrico iluminación requiere cambio.</p> | |

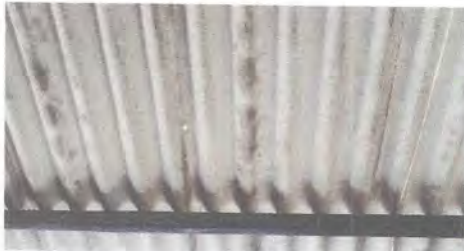
| REGISTRO FOTOGRÁFICO | | | |
|---|---|---|---|
| <p>Foto 5: Cubierta de techo y estructura portante requieren cambio.</p> | | <p>Foto 6: Cubierta de techo y estructura portante requieren cambio.</p> | |

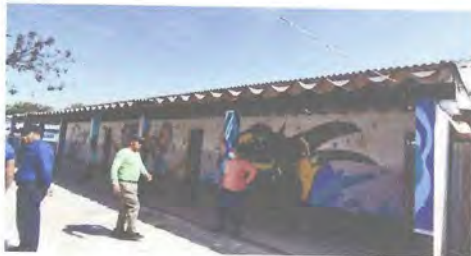
| REGISTRO FOTOGRÁFICO | | | |
|---|---|---|---|
| Foto 7: Cubierta de techo y estructura portante requieren cambio. | | Foto 8: Vista general de modulo de aulas. | |

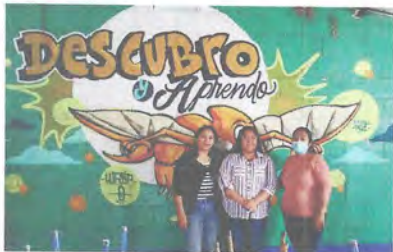
| REGISTRO FOTOGRÁFICO | | | |
|---|---|---|---|
| Foto 9: Pared de modulo de aulas requiere cambio por pandeo. | | Foto 10: Vista general de pared con daño. | |
