SITUACIÓN DEFICIENCIAS DETERMINADAS:

| NOMBRE DEL ESTABLECIMIENTO: | COPB ANEXO AEORM | DIRECCIÓN DEL ESTABLECIMIENTO: | Caserío Chirijcalbal |
| CÓDIGO DEL ESTABLECIMIENTO: | 07-05-0561-41 | FECHA: | Caserío Chirijcalbal 3 de septiembre de 2,024 |

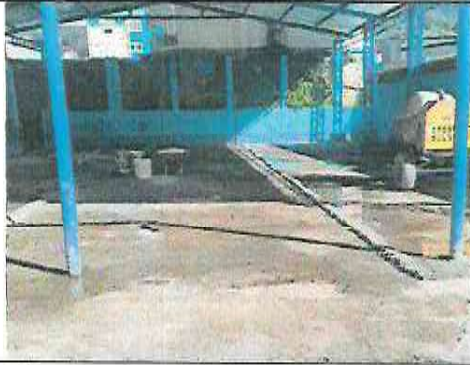
Foto1: Loza de patio

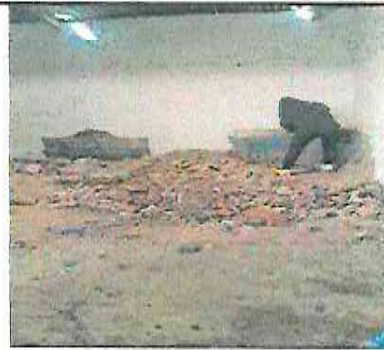
Foto 2: Mantenimiento de estufas

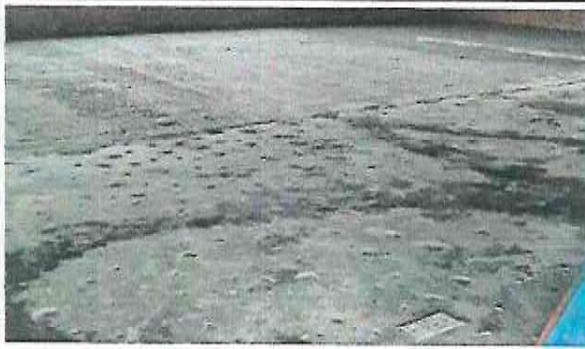
Foto 3: Colocación de pisos cerámico

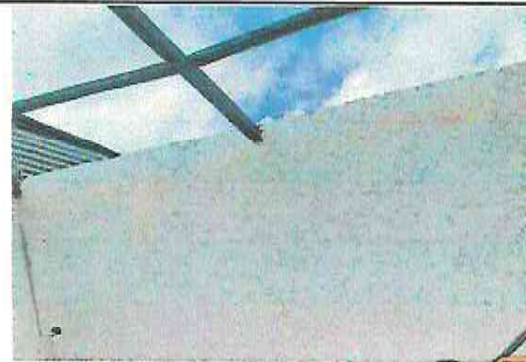
Foto 3: cubierta de lamina

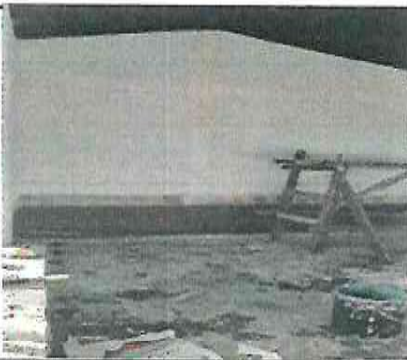
No.5 cernido de paredes

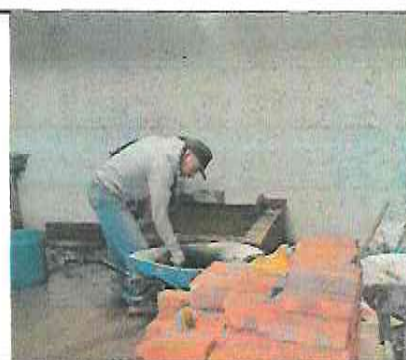
No 6.reparacion de estufa
