SITUACIÓN DEFICIENCIAS DETERMINADAS

| NOMBRE DEL ESTABLECIMIENTO | Instituto Nacional de Educación Diversificada "Don Pascual" | DIRECCIÓN DEL ESTABLECIMIENTO: | Aldea La Ceiba |
| CÓDIGO DEL ESTABLECIMIENTO: | 07-06-0098-46 | FECHA: | 3/09/2024 |

REGISTRO FOTOGRÁFICO  
PROGRAMA DE MANTENIMIENTO DE EDIFICIOS ESCOLARES PÚBLICOS

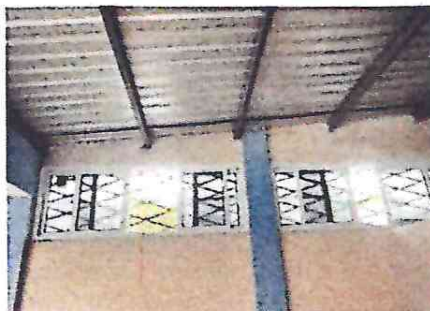
Foto 1: Deterioro de concreto entre junta de lámina con pared, (foto tomada de lado sur a lado norte).

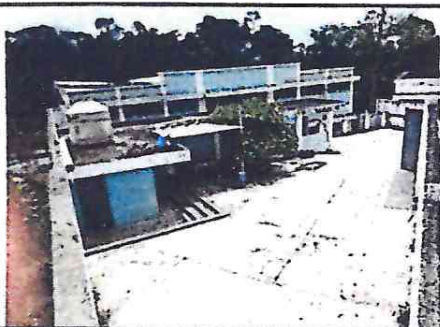
Foto 2: filtración de agua en paredes por deterioro de concreto entre juntas de laminas.

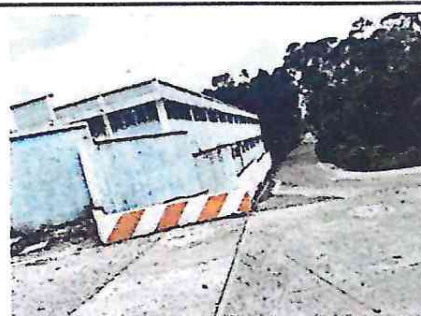
Foto 3: Instalación de Razor en muro perimetral sin seguridad pared norte y oeste.

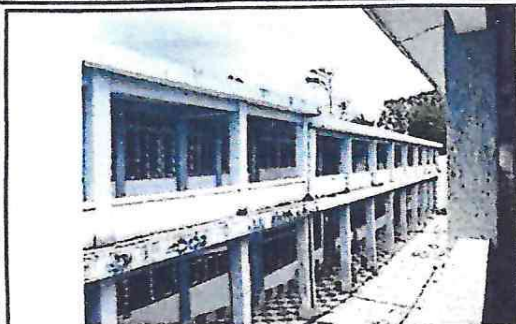
Foto 7: falta de bajadas de agua pluvial para evitar colapso en el techo ala norte del establecimiento.

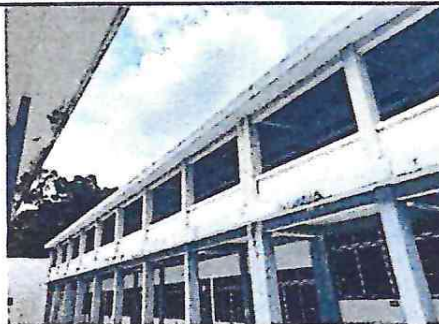
Foto 8: falta de bajadas de agua pluvial para evitar colapso en el techo ala sur del establecimiento.
