## REGISTRO FOTOGRÁFICO DE SEGUIMIENTO Y MONITOREO A INTERVENCIÓN

| DEPARTAMENTO: | SOLOLÁ | MUNICIPIO: | SANTA CATARINA IXTAHUACÁN |
| NOMBRE DEL ESTABLECIMIENTO: | EORM | DIRECCIÓN DEL ESTABLECIMIENTO: | CASERÍO CHUAMANGO |
| CÓDIGO DEL ESTABLECIMIENTO: | 07-06-3019-43 | FECHA DE LA INSPECCIÓN: | 18/11/2024 |

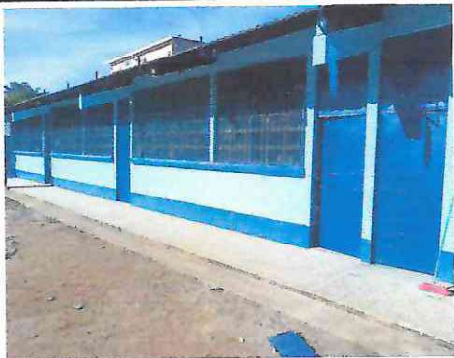
Foto 1: . Fotografía del área donde se intervino el región de puertas y ventanas.

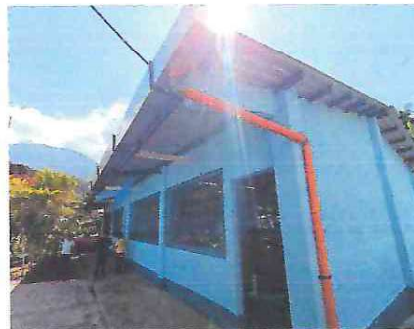
Foto 2: Fotografía del área donde se intervino el región, canales y bajadas de agua pluvial.

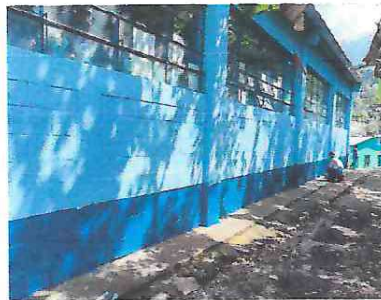
Foto 4: Fotografía del área donde se intervino el región de pintura.
