SITUACIÓN DEFICIENCIAS DETERMINADAS

| NOMBRE DEL ESTABLECIMIENTO: | Instituto Nacional de Educación Básica de Telesecundaria | DIRECCIÓN DEL ESTABLECIMIENTO: | Caserío Jaibalito, Santa Cruz la Laguna |
| CÓDIGO DEL ESTABLECIMIENTO: | 07-14-0003-45 | FECHA: | 13 de mayo 2014 |

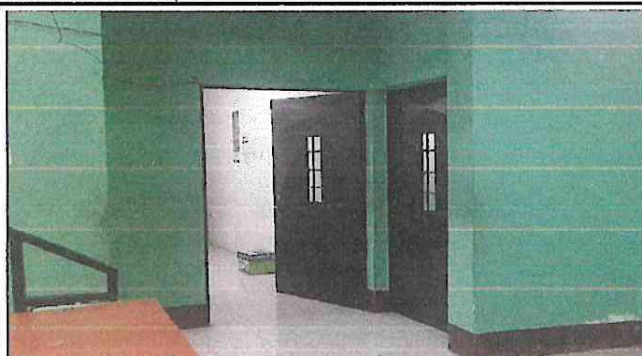
Foto 1. Fachada del edificio sucio para poder pintar.

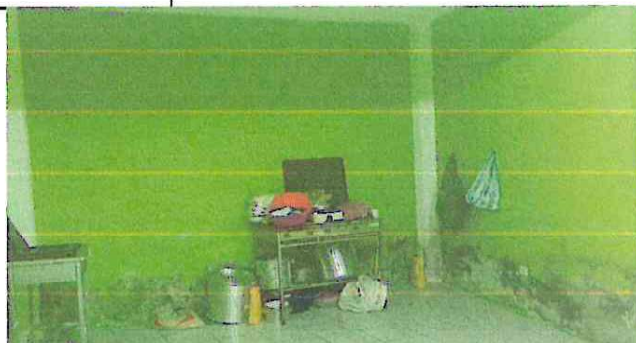
Foto 2. La cocina esta en un sótano porque no hay lugar, es necesario abrir una ventana para ventilacion y tapar toda la parte inferior de la pared, para poder eliminar el moho y la humedad.

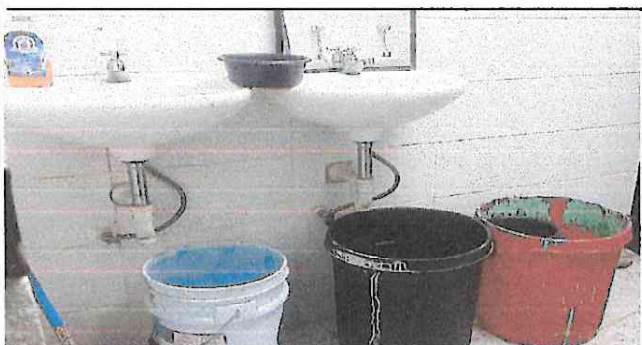
Foto 3. Los baños no tienen agua, hay que carrear agua y llenar cubetas para la higiene de los baños y mingitorios.

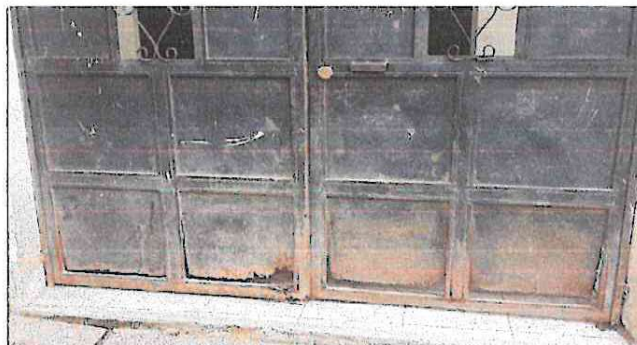
Foto 4. Dos portones estan muy dañadas por lo que es preciso arreglar para una buena imagen del Instituto.

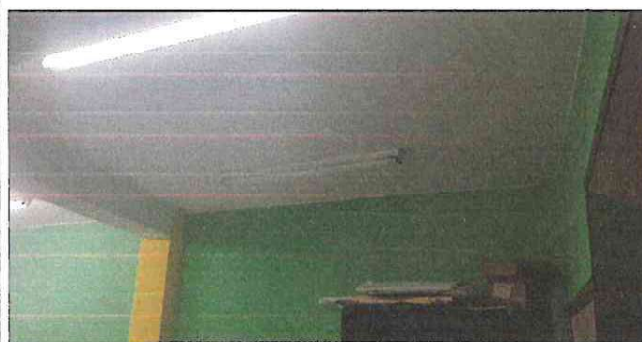
Foto 5. Todas las candelas de alumbrado ya no sirven, la mayoría estan quemadas y no prenden.

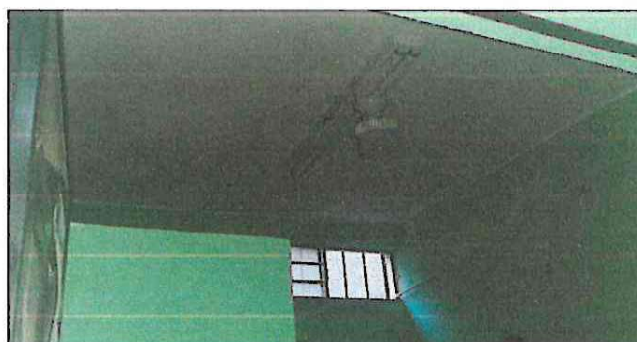
Foto 6. Algunas candelas ya no sirven totalmente, se necesitan cambios.
