# REGISTRO FOTOGRÁFICO PROGRAMA DE MANTENIMIENTO DE EDIFICIOS ESCOLARES PÚBLICOS

PRA-FOR-123  
Versión 1

| NOMBRE DEL ESTABLECIMIENTO: | ESCUELA OFICIAL URBANA MIXTA J.M. | DIRECCIÓN DEL ESTABLECIMIENTO: | 2DA. AVENIDA 5-98 ZONA 2 |
| CÓDIGO DEL ESTABLECIMIENTO: | 07-15-0343-043 | FECHA: | 14 DE MAYO 2024 |

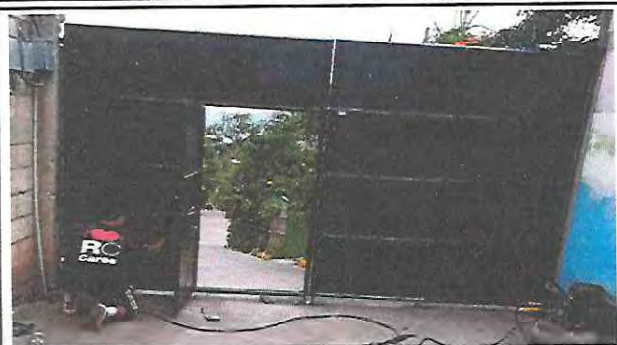
Foto 7: Mantenimiento del porton de metal de la entrada principal de la escuela, pinta interior y exterior.

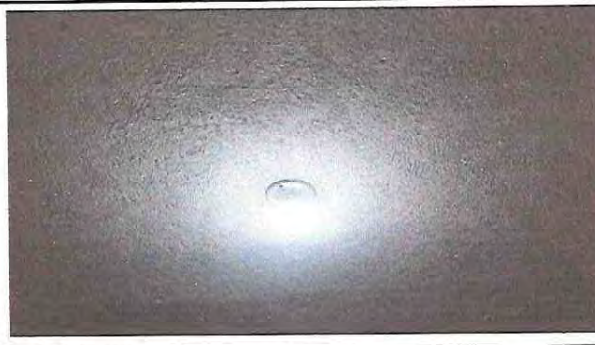
Foto 8: Colocación de bombillas y plafoneras.

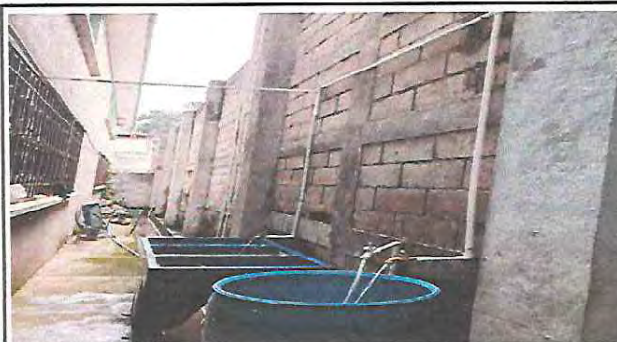
Foto 9. Colocación de pila de dos alas.

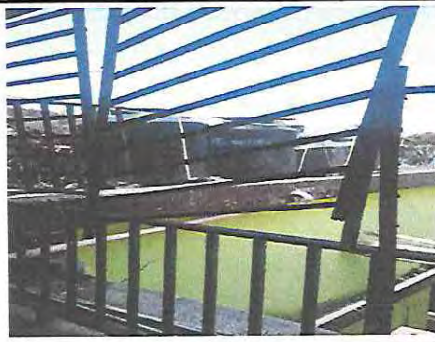
Foto 10: Reparación y accesorio de depósito de agua.

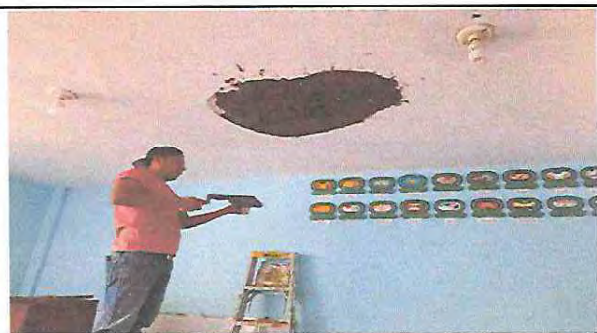
Foto 11: Reparación de repello.

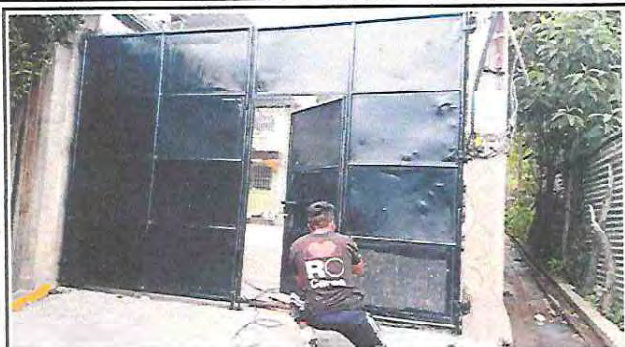
Foto 7: Mantenimiento del porton de metal de la entrada principal de la escuela, pinta interior y exterior.

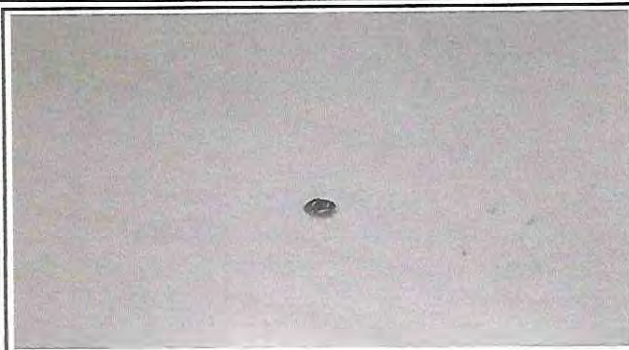
Foto 8: Colocación de bombillas y plafoneras.

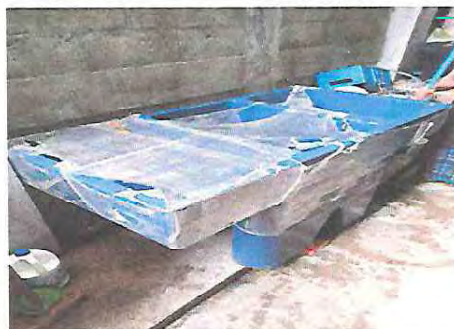
Foto 9: Colocación de pila de dos alas.

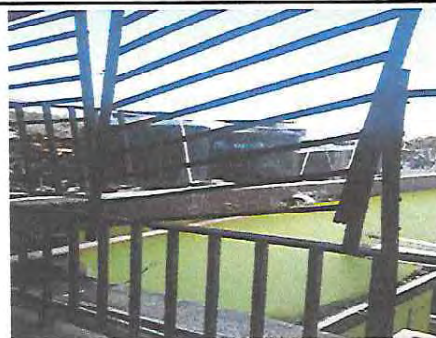
Foto 10: Reparación y accesorio de depósito de agua.

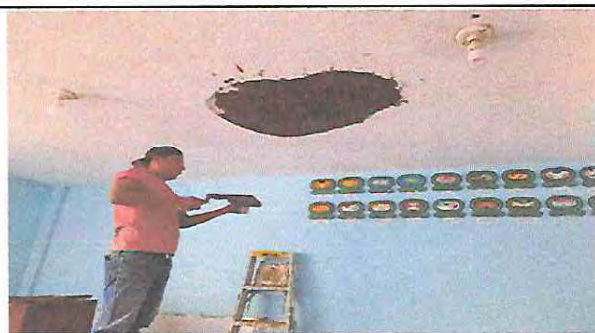
Foto 11: Reparación de repello.

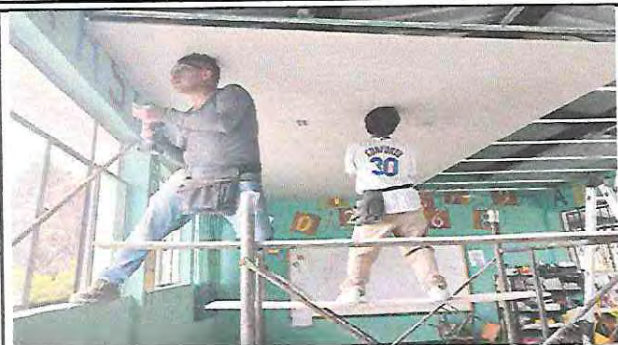
Foto 1: Techado de cielo falso por unmento de calor en temporadas de invierno de 4 salones de clases

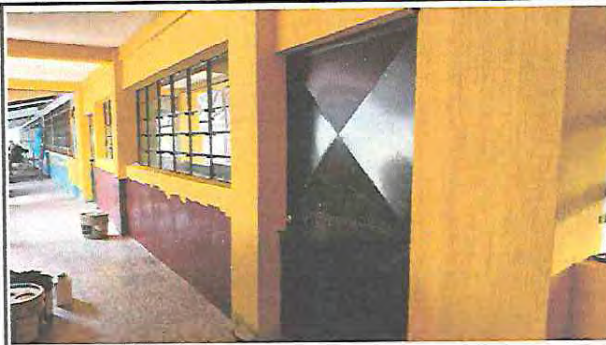
Foto 2: Pintada del módulo #01 del nivel preprimaria del primer y segundo nivel

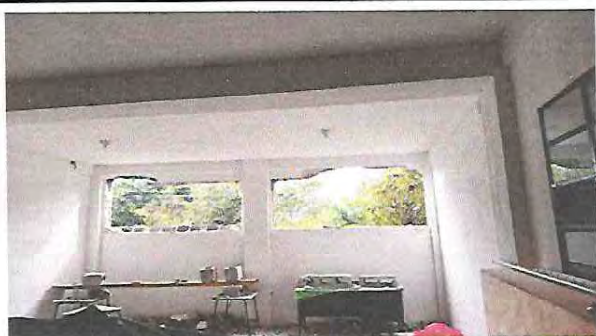
Foto 3: Apertura de dos ventanas en interior del salon de preprimaria por falta de luz natural.

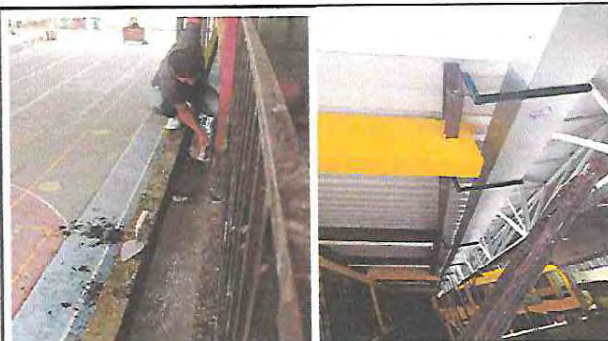
Foto 4: Reparación de cancheta para bajada de agua pluvial.

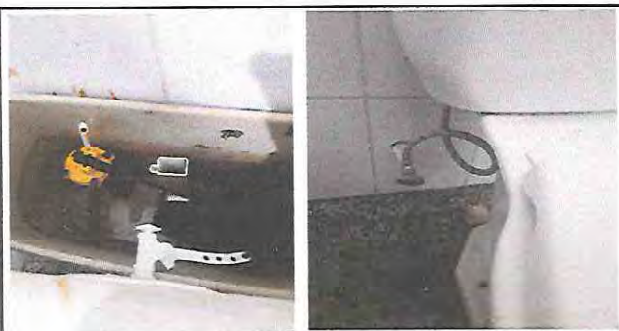
Foto 5: Mantenimiento de servicios y accesorios de sanitarios de módulo No. 1.

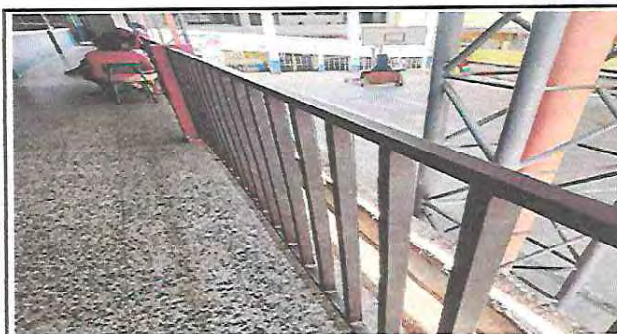
Foto 6: Pintada 9 barandas del módulo No. 1 en color negro.
