REGISTRO FOTOGRÁFICO  
PROGRAMA DE MANTENIMIENTO DE EDIFICIOS ESCOLARES PÚBLICOS

Ministerio de Educación  
GUATEMALA

SITUACIÓN DEFICIENCIAS DETERMINADAS

| NOMBRE DEL ESTABLECIMIENTO: | EORM CANTÓN TZANJUYÚ | DIRECCIÓN DEL ESTABLECIMIENTO: | CANTÓN TZANJUYÚ |

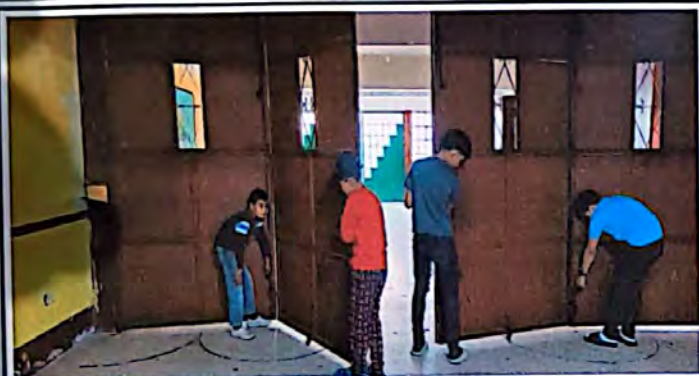
Foto 7: el portón presenta trabas en momento de abrir. Necesita ser reemplazada por una nueva.

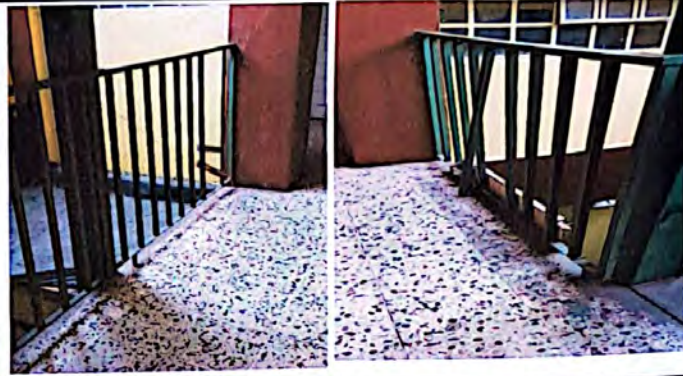
Foto 8: En el segundo nivel de la escuela, las barandas están oxidadas. Necesitan ser reemplazadas por nuevas.

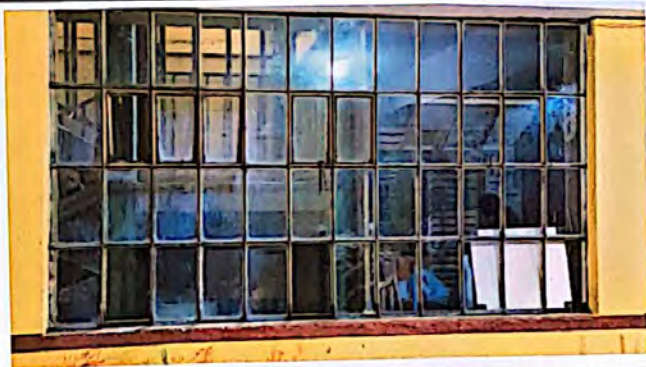
Foto 9: los marcos de metal están oxidadas y vidrios quebrados. Necesita reparación y pintada de marcos y reposición de vidrios.

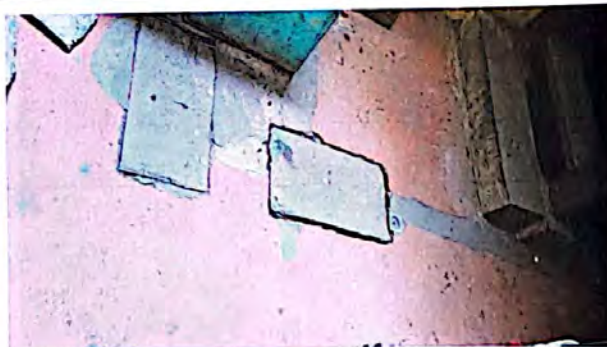
Foto 10: El piso del patio acumula agua y está en mal estado. Necesita remodelación y colocación de piso antideslizantes.

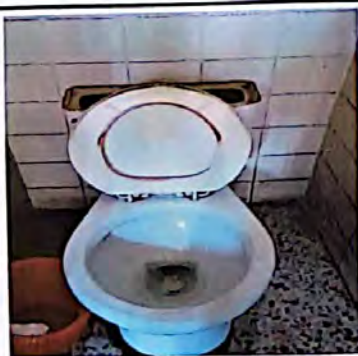
Foto 11: Los inodoros están en mal estado. Se necesita reemplazar por nuevos.

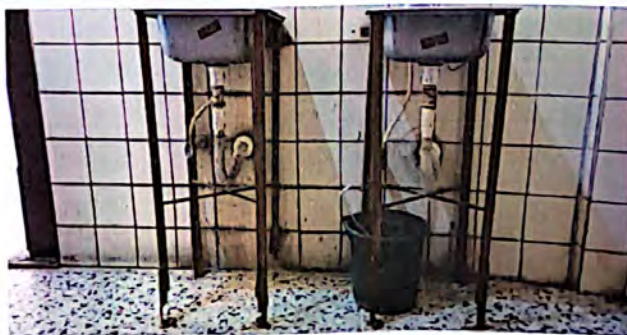
Foto 12: Los lavamanos están en mal estado. Se necesita nuevos lavamanos y fundir repisa de concreto con azulejos.

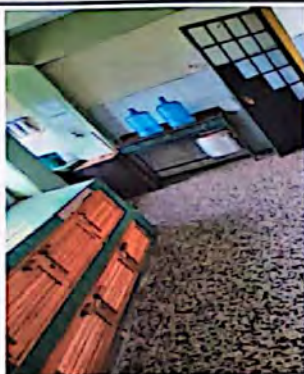
Foto 1: El espacio que ocupa la estufa industrial obstruye el paso de la puerta por lo que necesita demoler repisas para acomodar la estufa.

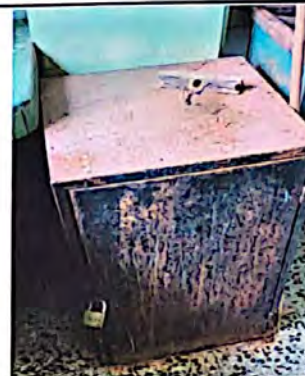
Foto 2: La caja de metal está muy gastada. Necesita ser sustituida.

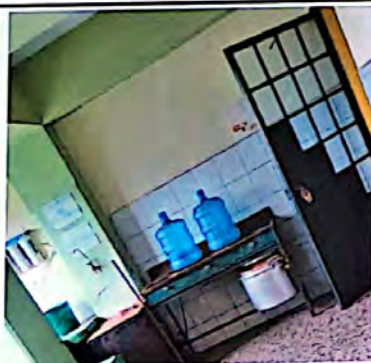
Foto 3: Las ollas grandes no tienen lugar para guardarlas. Necesita la elaboración de una estantería tipo rejillas.

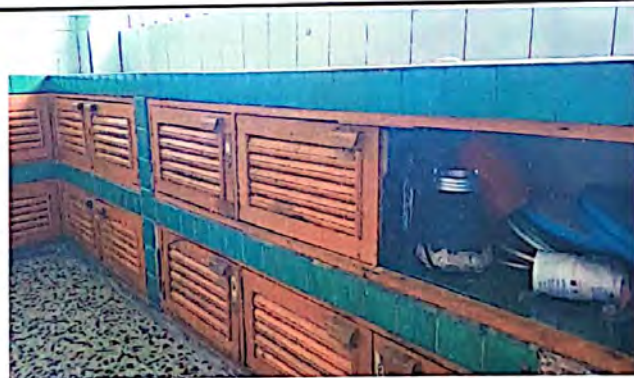
Foto 4: las puertas de madera para la alacena están flojas, se traban las llaves y en algunas se caen solas. Se necesitan sustituirlas por nuevas puertas de metal.

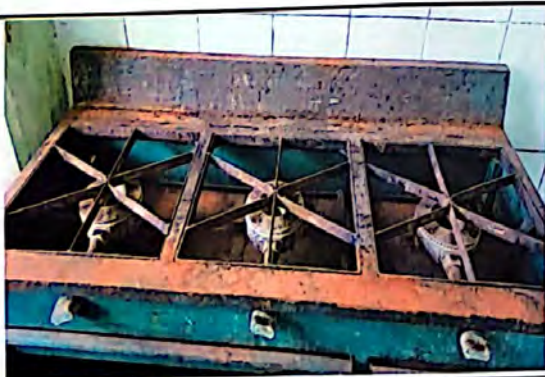
Foto 5: la estufa industrial está oxidada y picada. Necesita ser reemplazada.

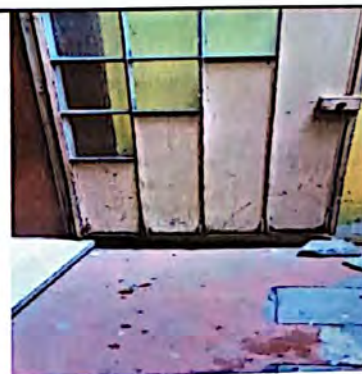
Foto 6: La puerta está oxidada. Necesita ser reemplazada por una nueva. En otras puertas, cambio de chapas.

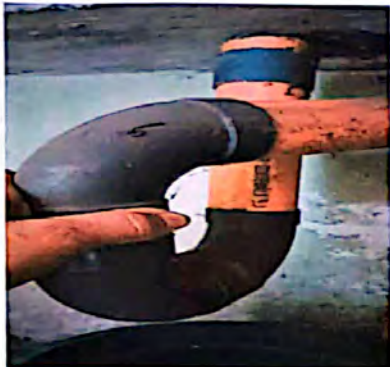
Foto 13: la tubería debajo de la pila está quebrada. Necesita cambio de sifón y válvula de depósito de agua.

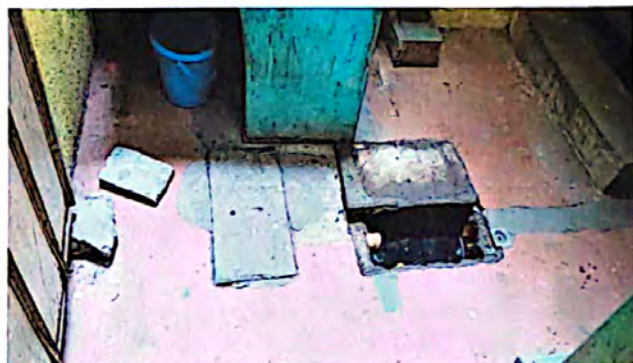
Foto 14: La fosa séptica se encuentra en mal estado. Se necesita limpieza y cambio de tubería.

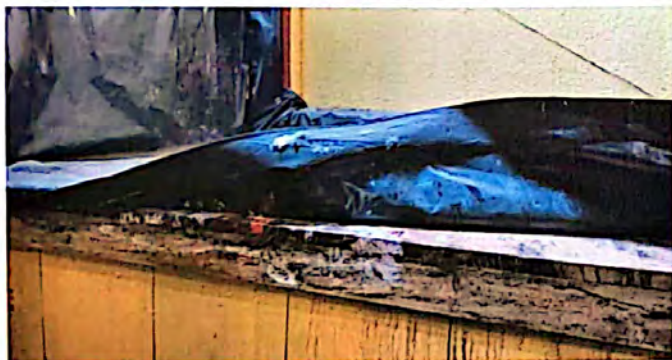
Foto 15: El techo de la bodega de madera se está pudriendo. Se necesita entarimado, anclaje de varilla y fundición con drenaje.

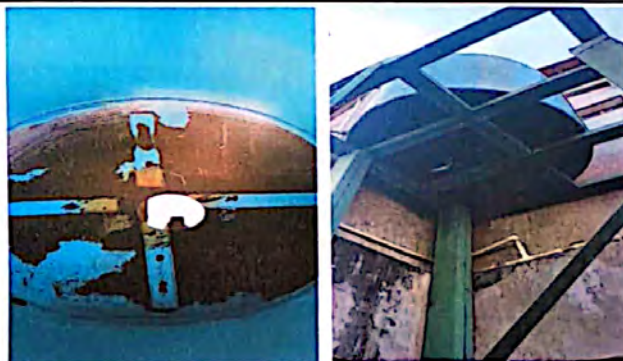
Foto 16: El depósito de agua instalado en el último nivel está roto y las llaves están desgastadas. Se necesita sustitución del mismo.
