REGISTRO FOTOGRÁFICO  
PROGRAMA DE MANTENIMIENTO DE EDIFICIOS ESCOLARES PÚBLICOS

SITUACIÓN DEFICIENCIAS DETERMINADAS

| NOMBRE DEL ESTABLECIMIENTO | Escuela Oficial Rural Mixta | DIRECCIÓN DEL ESTABLECIMIENTO | Cantón Candelaria |
| CÓDIGO DEL ESTABLECIMIENTO | 10-02-0023-43 | FECHA | 09/09/2024 |

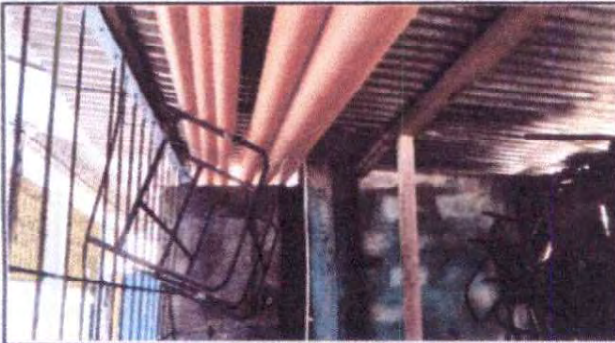
Foto 1: Sustitucion y suministro de techado y estructura metalica de pila.

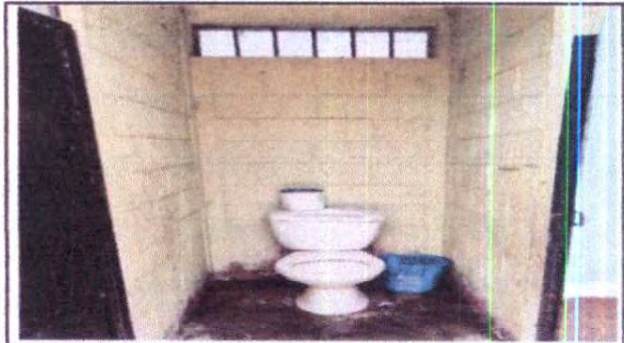
Foto 2: Sustitucion y suministro de 3 baños.

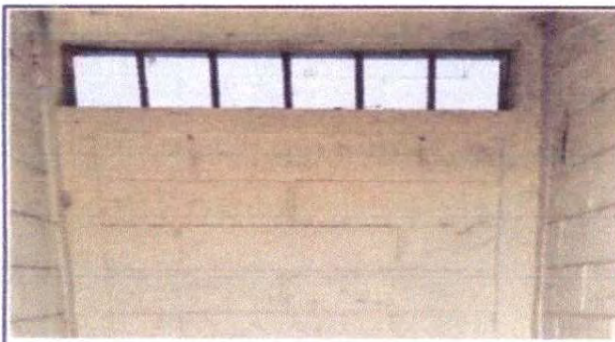
Foto 3: Suministro e instalación de sifon.

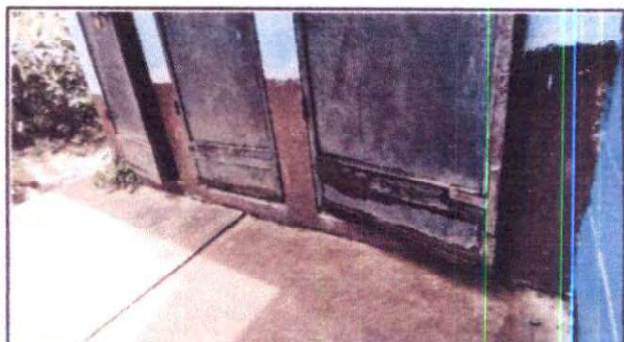
Foto 4: Reparación de 3 puertas de metal.

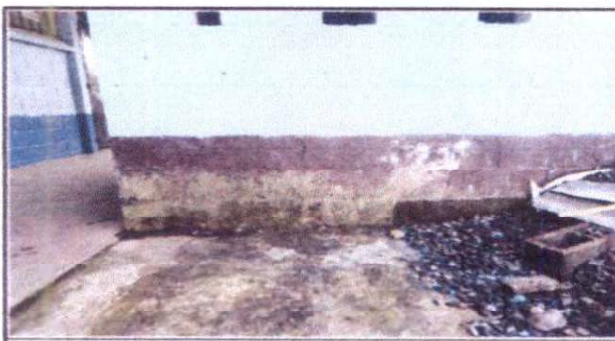
Foto 5: Suministro e instalación de 3 chorros para lavamanos.

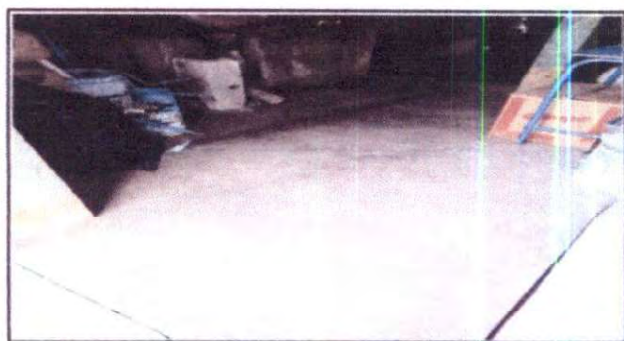
Foto 6: Suministro de piso de concreto por ceramico en cocina.

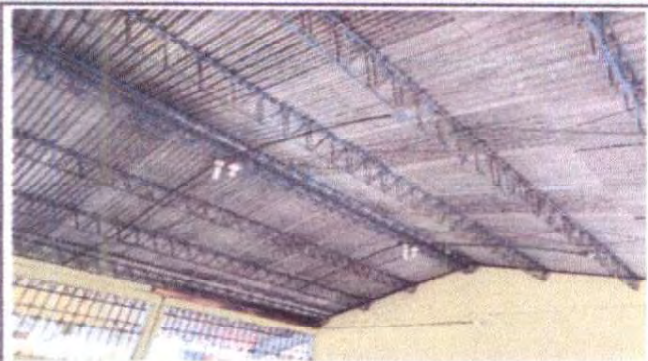
Foto 7: Sustitución de cubierta de lámina por lámina troquelada en aulas, suministro de costaneras como refuerzo de joyst existente, mantenimiento de estructura de joyst

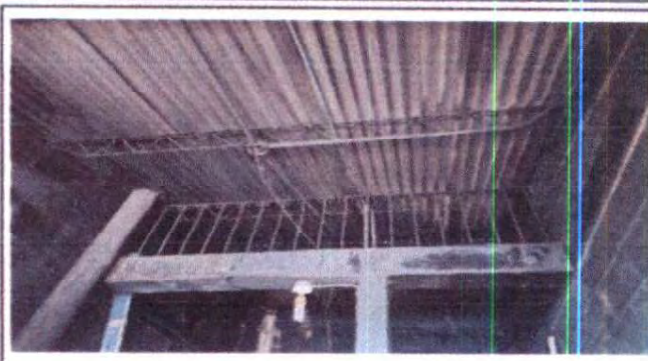
Foto 8: Sustitución de cubierta de lámina por lámina troquelada en aulas, suministro de costaneras como refuerzo de joyst existente, mantenimiento de estructura de joyst

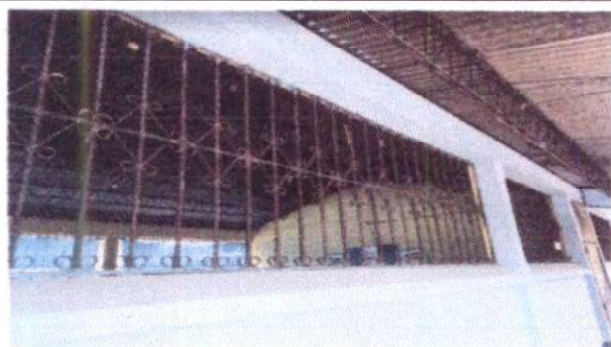
Foto 9: Mantenimiento a balcones

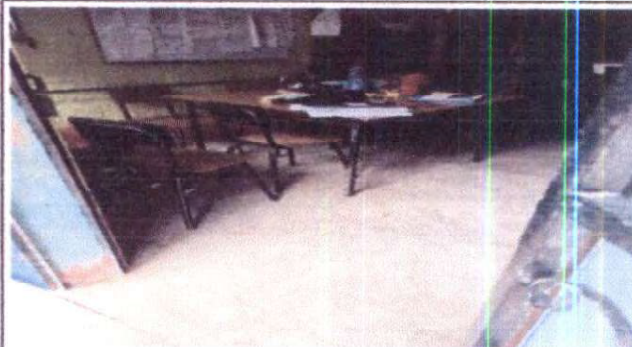
Foto 10: Sustitución de piso de torta de concreto por piso cerámico

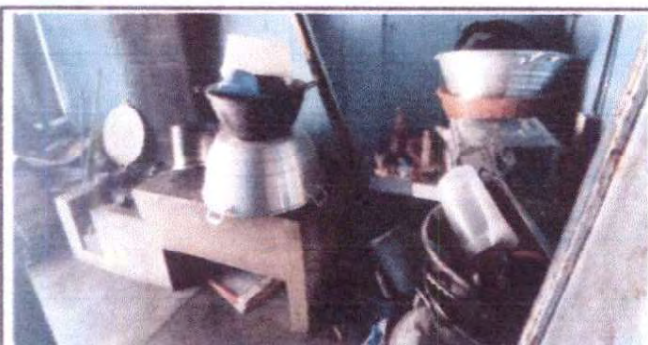
Foto 11: Reparación de área de cocina

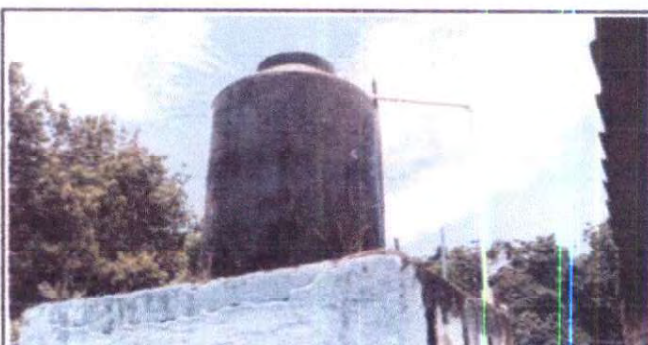
Foto 12: Sustitución de depósito de agua

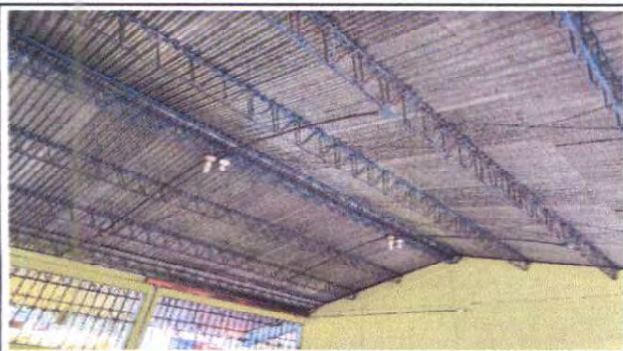
Foto 7: Sustitución de cubierta de lámina por lámina troquelada en aulas, suministro de costaneras como refuerzo de joyst existente, mantenimiento de estructura de joyst

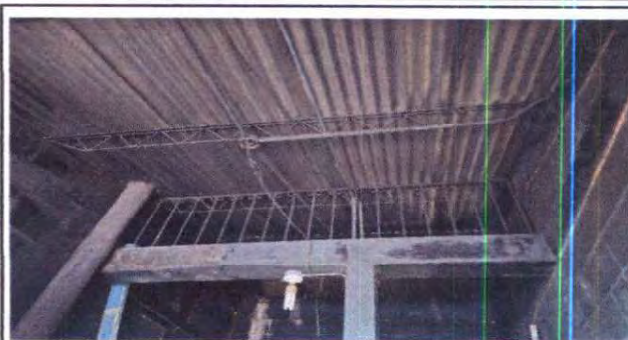
Foto 8: Sustitución de cubierta de lámina por lámina troquelada en aulas, suministro de costaneras como refuerzo de joyst existente, mantenimiento de estructura de joyst

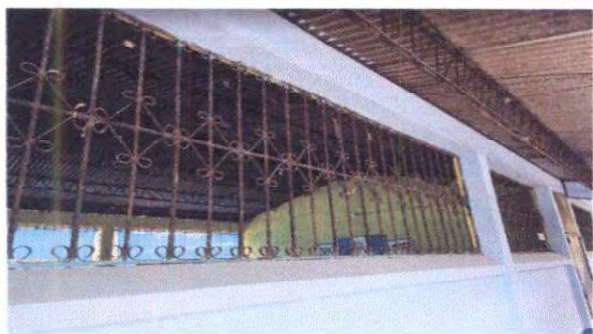
Foto 9: Mantenimiento a balcones

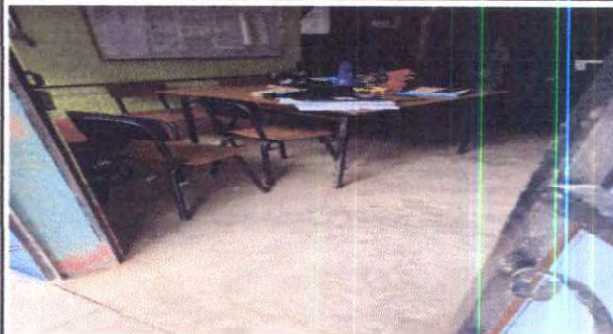
Foto 10: Sustitución de piso de torta de concreto por piso cerámico

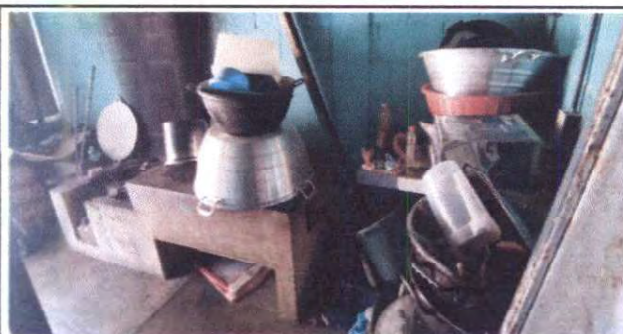
Foto 11: Reparación de área de cocina

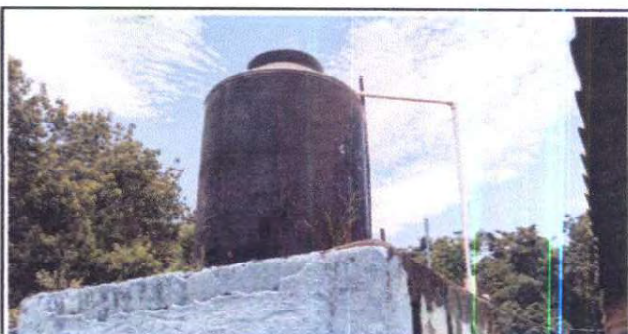
Foto 12: Sustitución de depósito de agua

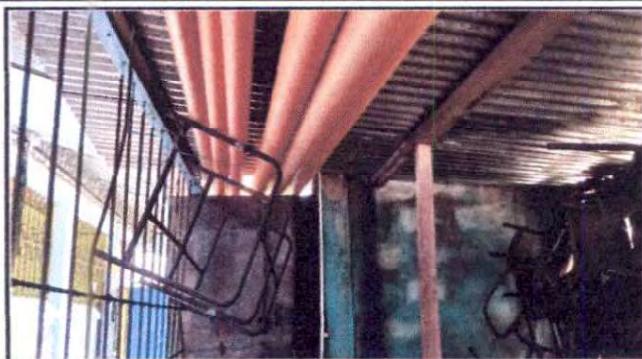
Foto 1: Sustitución y suministro de techado y estructura metálica de pila.

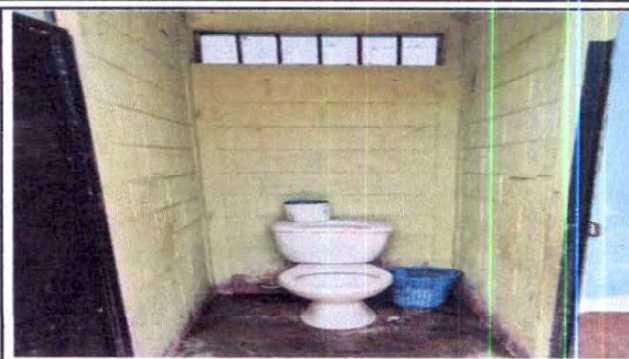
Foto 2: Sustitución y suministro de 3 baños.

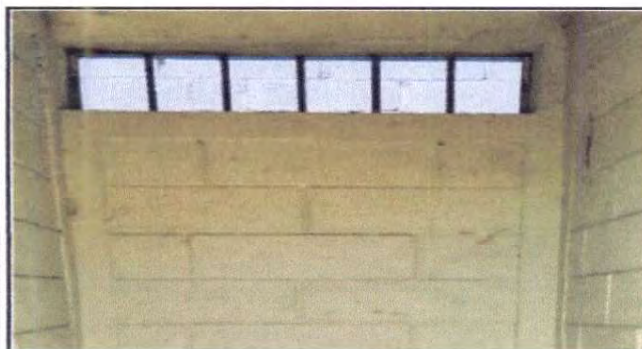
Foto 3: Suministro e instalación de sifon.

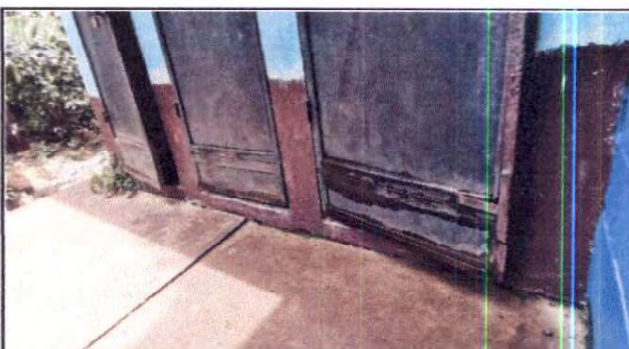
Foto 4: Reparación de 3 puertas de metal.

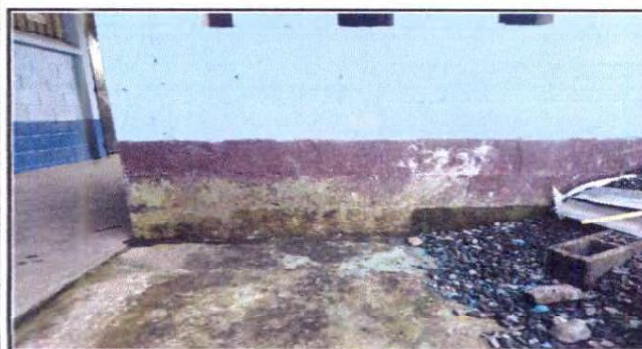
Foto 5: Suministro e instalación de 3 chorros para lavamanos.

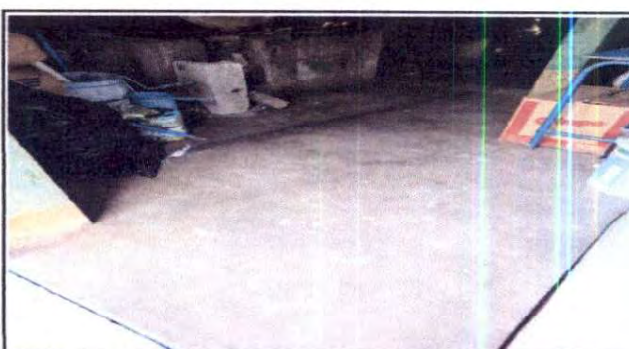
Foto 6: Suministro de piso de concreto por cerámico en cocina. .
