**REGISTRO FOTOGRÁFICO  
PROGRAMA DE MANTENIMIENTO DE EDIFICIOS ESCOLARES PÚBLICOS**

SITUACIÓN DEFICIENCIAS DETERMINADAS

| NOMBRE DEL ESTABLECIMIENTO: | Escuela Oficial Urbana de Niñas | DIRECCIÓN DEL ESTABLECIMIENTO: | Cantón Parroquia, Cuyotenango Suchitepéquez |
| CÓDIGO DEL ESTABLECIMIENTO: | 10-02-0135-43 | FECHA: | 9/09/2024 |

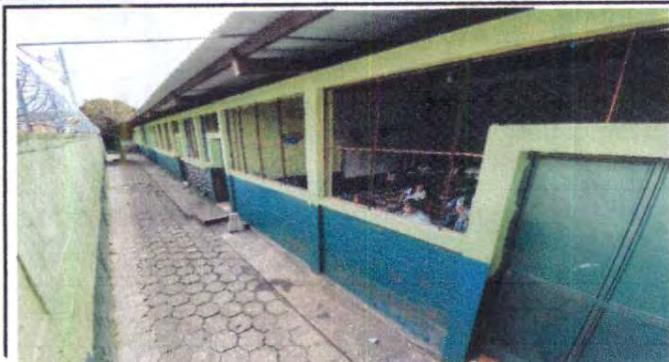
Foto 1: Lijado, cepillado, sujeciones y aplicación de pintura en puertas de aulas, baño y cocina.

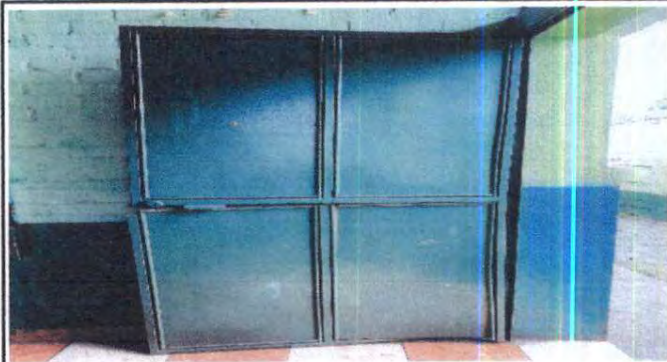
Foto 2: Lijado, cepillado, sujeciones y aplicación de pintura en puertas de aulas, baño y cocina.

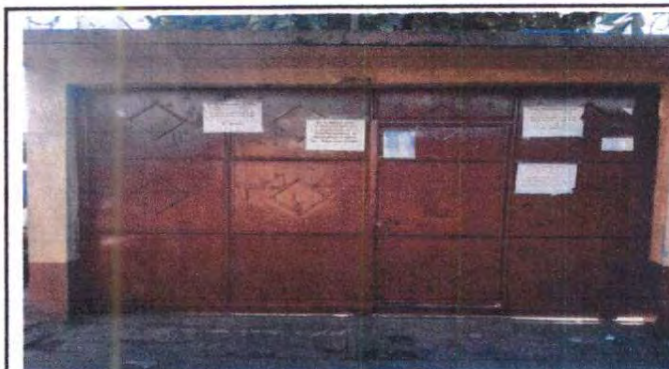
Foto 3: Mantenimiento a portón de metal principal.

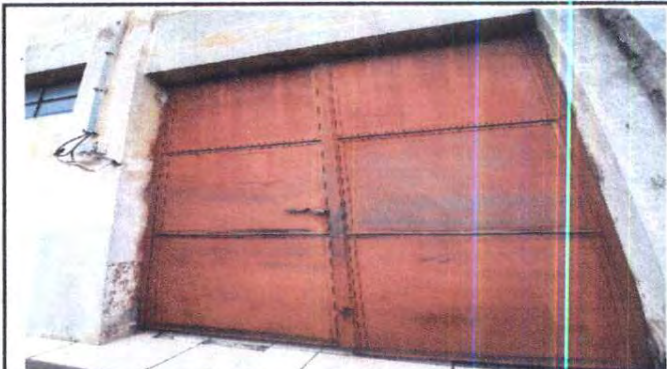
Foto 4: Mantenimiento a portón de metal emergencia.

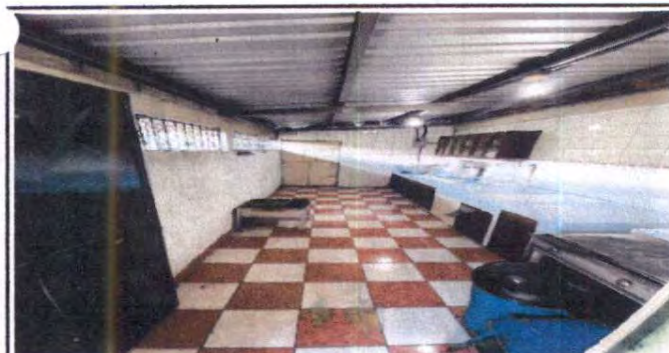
Foto 5: Suministro de azulejos en pared lateral, sustitución de filtro de agua, sustitución de pila de concreto de un lavadero, reparación de puerta de madera de gabinete.

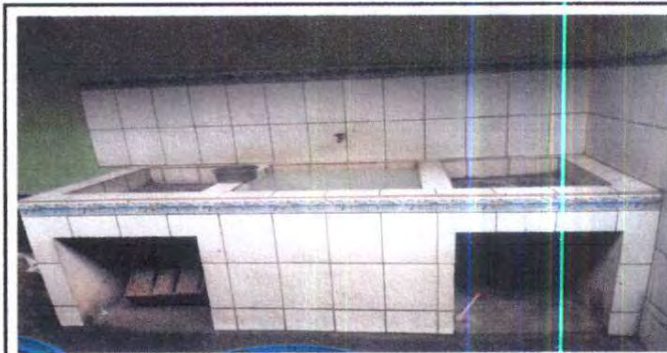
Foto 6: Sustitución de pila de cemento de dos lavaderos fuera de la cocina.

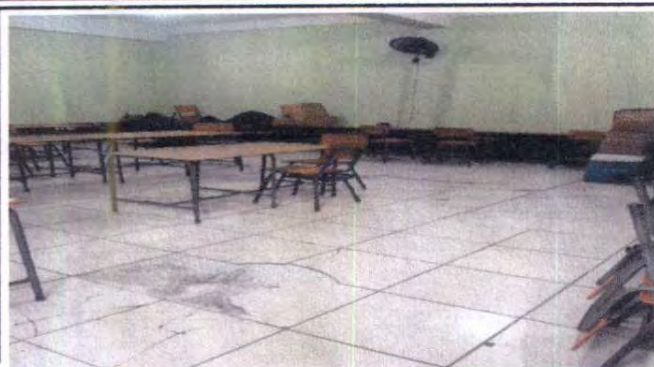
Foto 7: Sustitución de piso cerámico en mal estado por piso cerámico en laboratorio de computación.

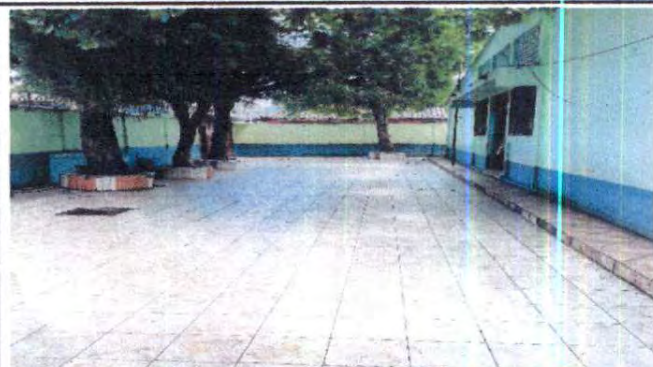
Foto 8: Sustitución de piso cerámico en andén y área de patio (solo áreas dañadas)

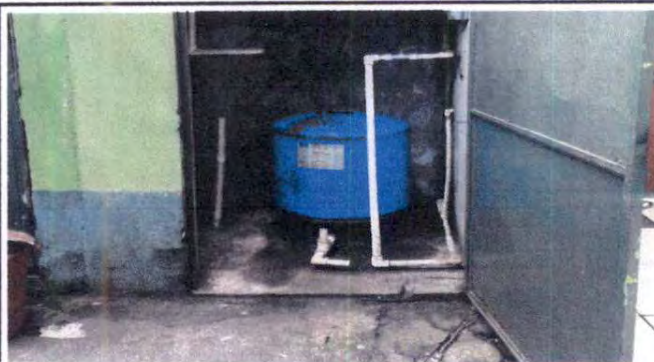
Foto 9: Sustitución de bomba hidroneumática de 1 HP vertical (incluye accesorios y sustitución de instalación eléctrica)

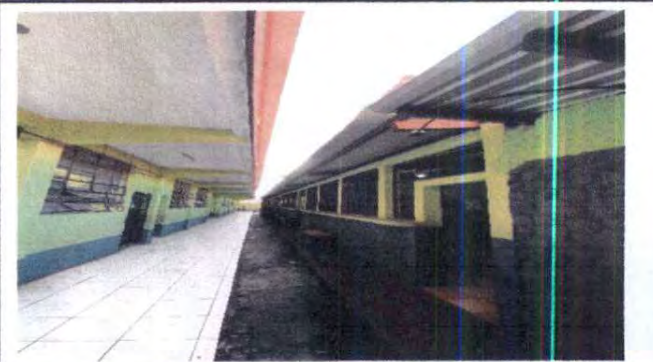
Foto 10: Suministro de canal en cocina y aulas del módulo I.

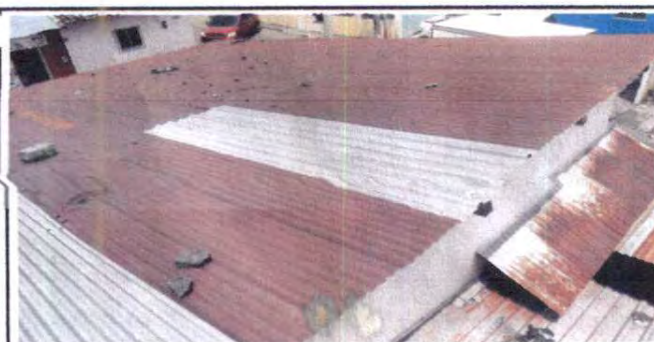
Foto 11: Sustitución de lámina por lámina troquelada calibre 26 en aula

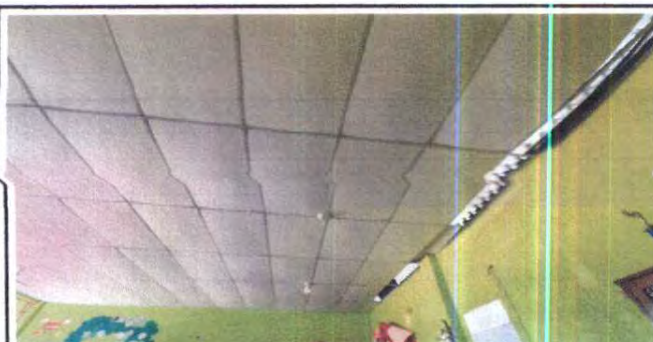
Foto 12: Reparación de cielo falso en aulas del segundo nivel (solo en áreas dañadas por ingreso de humedad)
