SITUACIÓN DEFICIENCIAS DETERMINADAS

| NOMBRE DEL ESTABLECIMIENTO: | ESCUELA OFICIAL RURAL MIXTA | DIRECCIÓN DEL ESTABLECIMIENTO: | ALDEA BELÉN |

**REGISTRO FOTOGRÁFICO**

**PROGRAMA DE MANTENIMIENTO DE EDIFICIOS ESCOLARES PÚBLICOS**

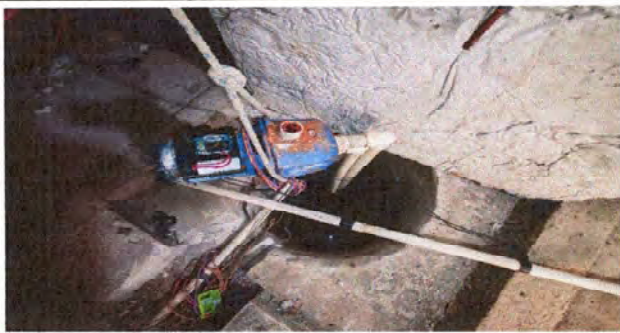
Foto 1: CAMBIO DE BOMBA DE AGUA, POR UNA SUMERGIBLE

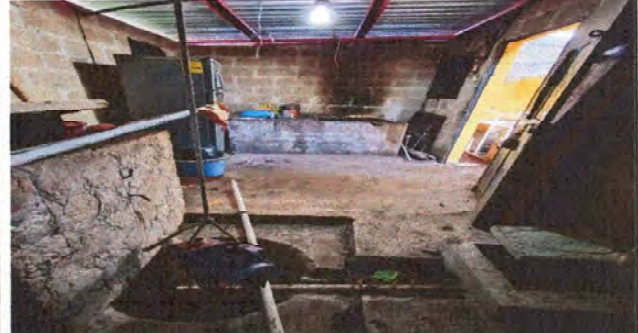
Foto 2: cambio de torta de piso por piso cerámico en cocina

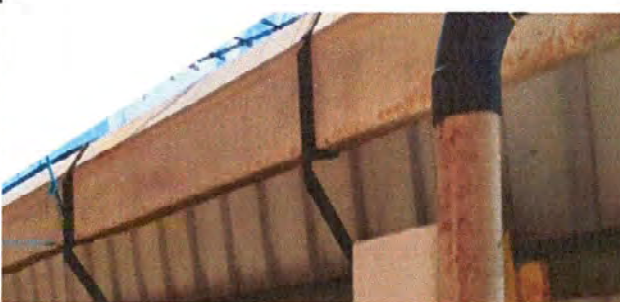
Foto 3: sustitución de canal de agua pluvial en galera

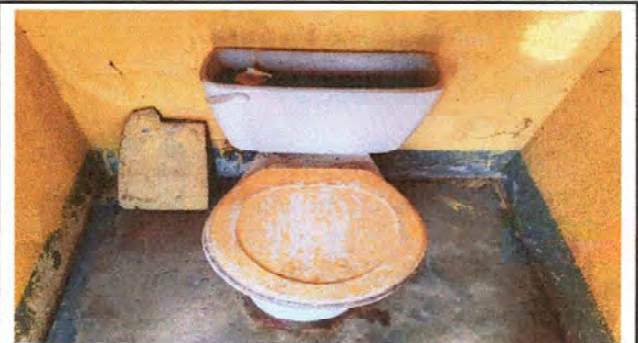
Foto 4: CAMBIO DE 6 INODOROS

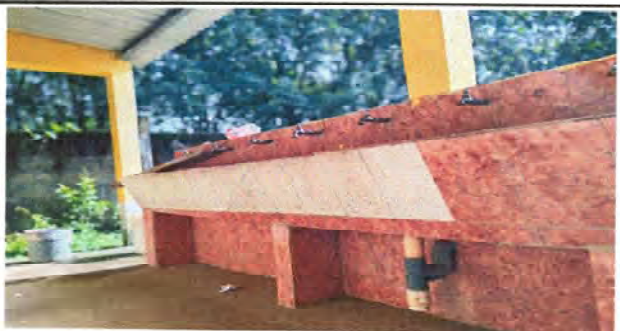
Foto 5: REPARACION DE CERAMICO EN LOS LAVAMANOS

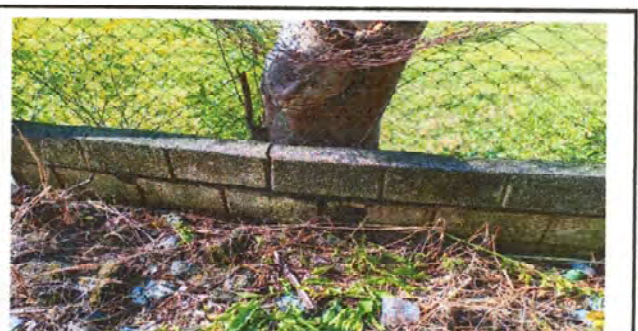
Foto 6: REPARACION Y CAMBIO DE PERIMETRO POR BLOCK en muro perimetral

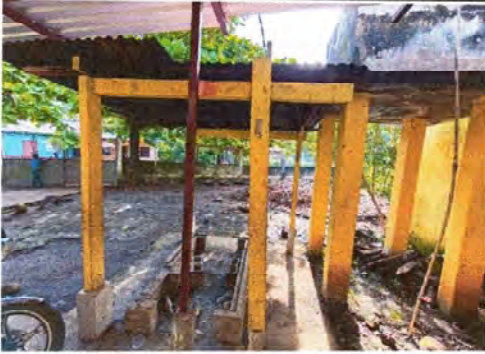
Foto 7: CAMBIO DE LAMINA Y COLUMNAS DE GALERA EN PATIO

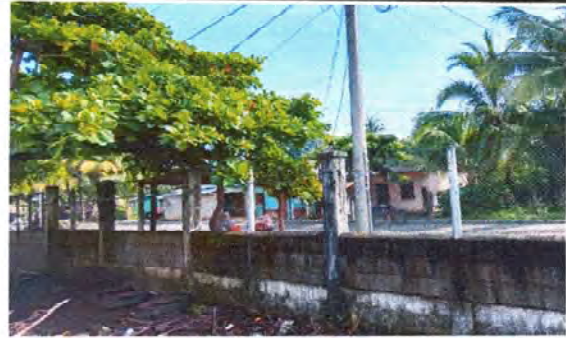
Foto 8: CAMBIO DE MALLA POR BLOCK EN PERIMETRO DE LA CALLE EN MURO PERIMETRAL

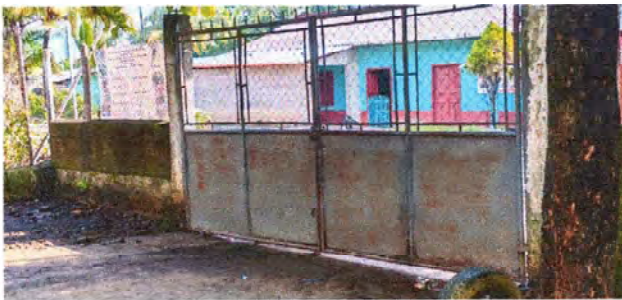
Foto 9: CAMBIO DE PORTÓN POR UNO FORMAL

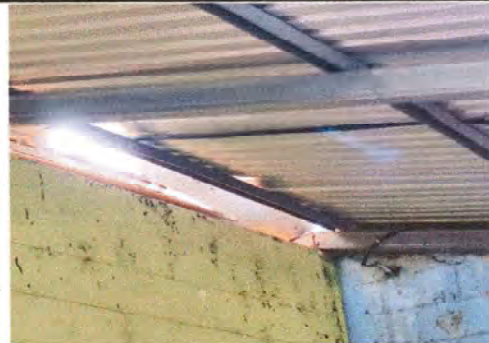
Foto 10: REPARACION DE CAPOTE Y REPARACION DE LÁMINAS DAÑADAS

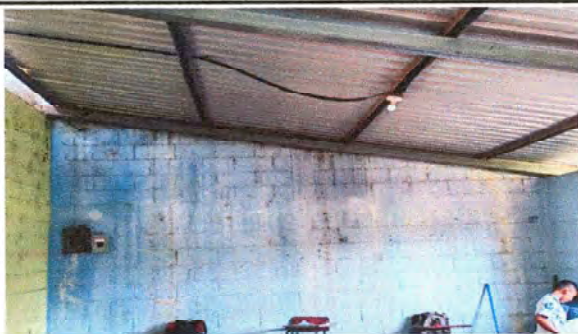
Foto 11: REPARACION DE FILTRACION DE AGUA EN LA PARED

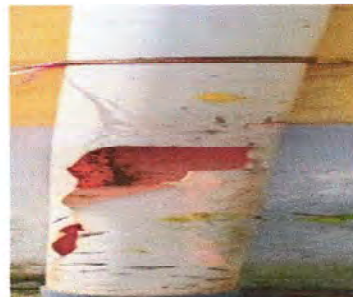
Foto 12: sustitución de bajada de agua pluvial en galera
