**REGISTRO FOTOGRÁFICO**

**PROGRAMA DE MANTENIMIENTO DE EDIFICIOS ESCOLARES PÚBLICOS**

| NOMBRE DEL ESTABLECIMIENTO: | Escuela Oficial Rural Mixta | DIRECCIÓN DEL ESTABLECIMIENTO: | Cantón San José |
| CÓDIGO DEL ESTABLECIMIENTO: | 10-07-2450-43 | FECHA: | 29/08/2024 |

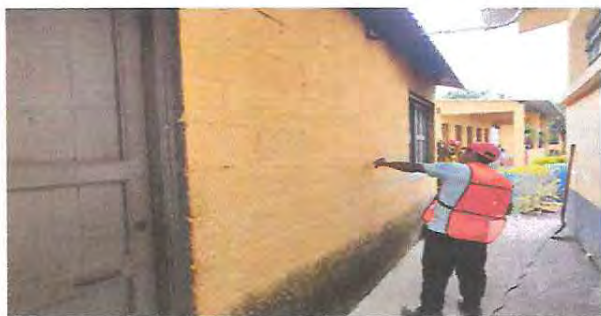
Foto1: Sustitución de puerta de madera por metal, repello, cernido en cocina.

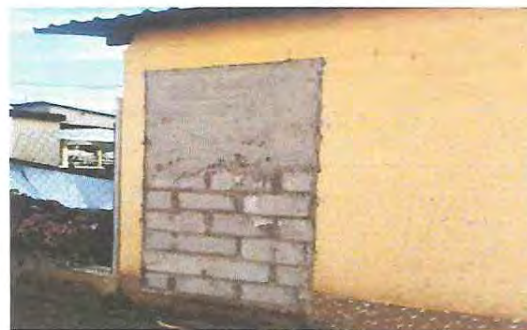
Foto 2: Cerramiento en muro con levantado de block y en cocina.

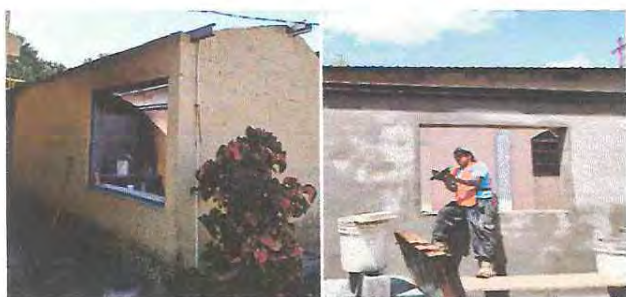
Foto 3: Sustitución de ventanas de madera por metal.

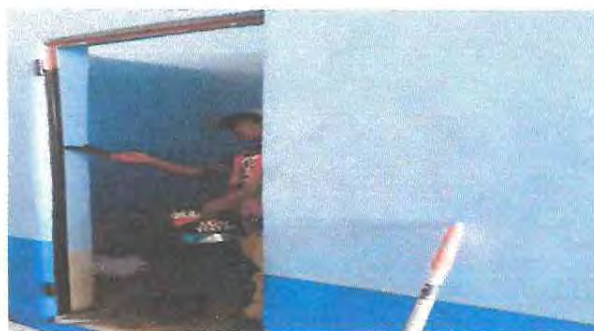
Foto 4: Pintura en muros exteriores e interiores en cocina.

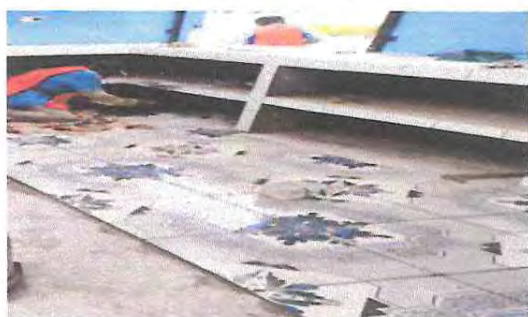
Foto 5: Sustitución de piso de concreto alisado por piso cerámico e instalación de azulejo en muebles de cocina.

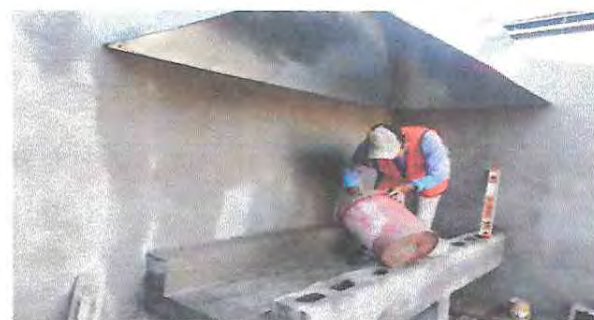
Foto 6: Sustitución de estufa rural (Completa chimenea).

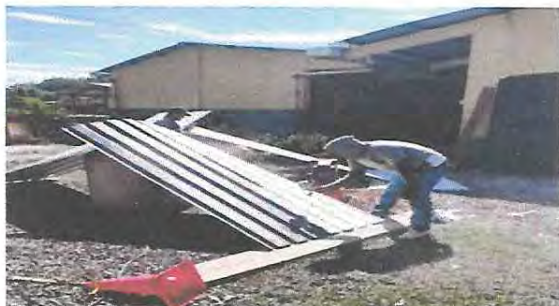
Foto 7: Mantenimiento a estructura de soporte de metal de la cocina (Lijado y pintura de costaneras y láminas).

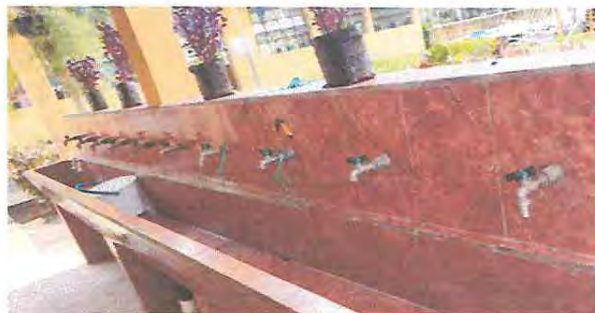
Foto 8: Sustitución de chorros.

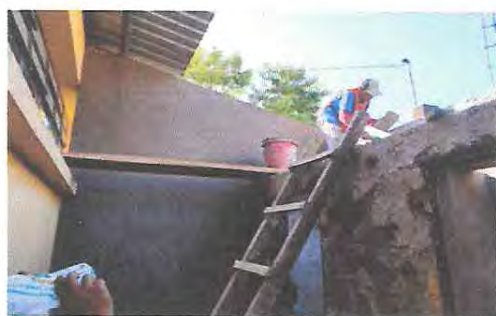
Foto 11: Cerramiento de muro con levantado de block en muro perimetral adjunto al servicio sanitario y Mantenimiento a puertas 0.75 x 1.80 M (Lijado, cepillado, aplicación de pintura).

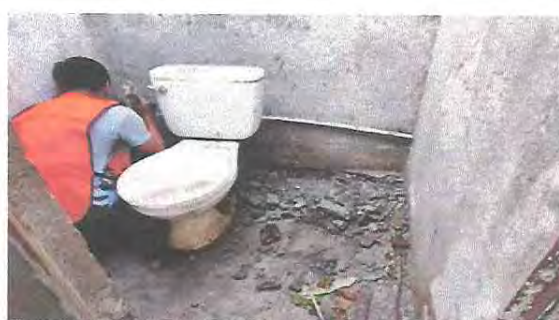
Foto 12: Sustitución de migitorio, de accesorios de inodoro (Contrallave, manguera de abasto, y accesorios de tanque, sustitución de tapaderas, sustitución de mezcladora para ducha). Pintura de muros interiores y exteriores de muro perimetral y baños.

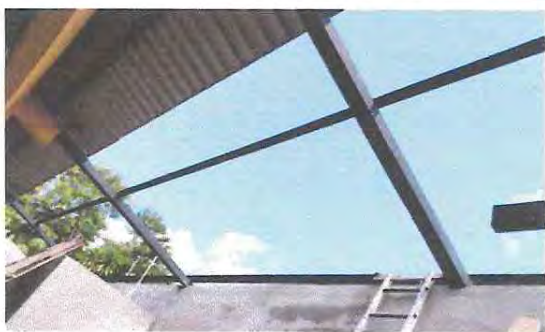
Foto 13: Sustrucción de lamina por lámina troquelada calibre 26.

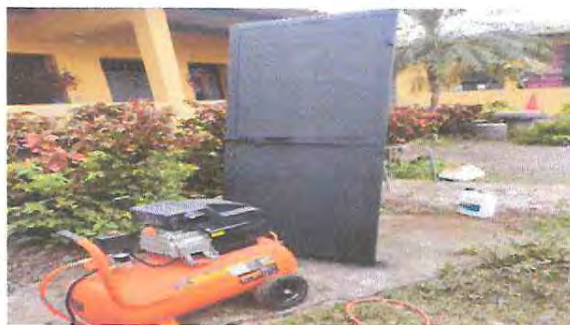
Foto 14: Mantenimiento de puertas, (Lijado, cepillado aplicación de pintura).

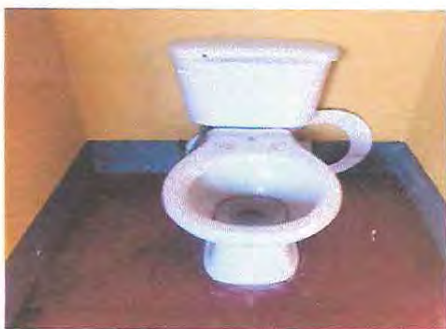
Foto 15: Sustrucción de accesorios de inodoro (Contrallave, manguera de abasto y accesorios de tanque).

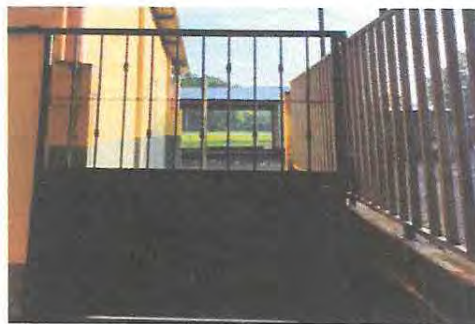
Foto 16: Sustrucción de puerta (reja) por puerta con lámina lisa.

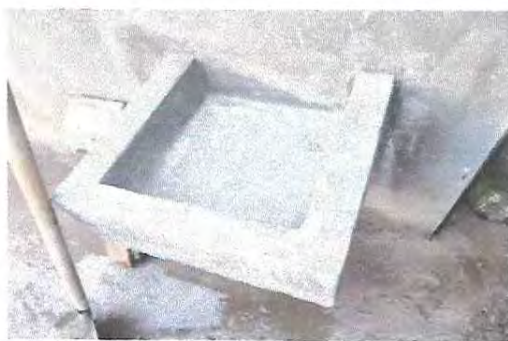
Foto 17: Construcción de lavamanos en el área de cocina.

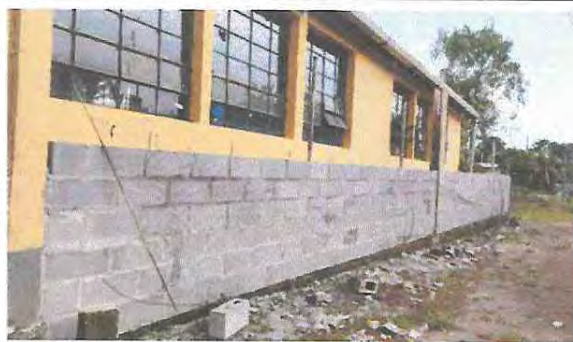
Foto 18: Levantado de muro perimetral.
