REGISTRO FOTOGRÁFICO  
PROGRAMA DE MANTENIMIENTO DE EDIFICIOS ESCOLARES PÚBLICOS

| DEPARTAMENTO: | SUCHITEPÉQUEZ | MUNICIPIO: | SAN PABLO JOCOPILAS |
| NOMBRE DEL ESTABLECIMIENTO: | ESCUELA OFICIAL RURAL MIXTA JOSÉ JOAQUÍN PAZ | DIRECCIÓN DEL ESTABLECIMIENTO: | COMUNIDAD AGRARIA LOLEMI SAN PABLO JOCOPILAS, SUCHITEPÉQUEZ |
| ESTABLECIMIENTO: | 10-09-0230-43 | FECHA: | 29/11/2024 |

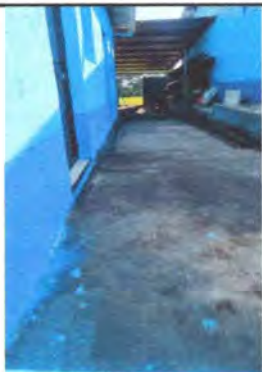
Foto 7. CUBIERTA DE CONCRETO. Se coloca una maqueta para evitar acumulación de agua y la humedad en la cocina.

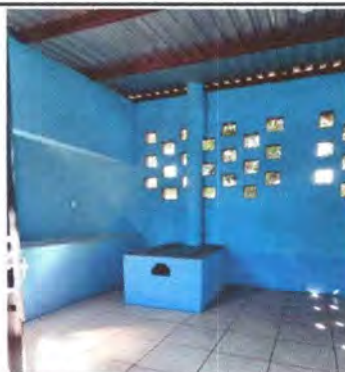
Foto 8. Se pinta la pared de la cocina para mejorar la iluminación sensación de amplitud en la cocina.

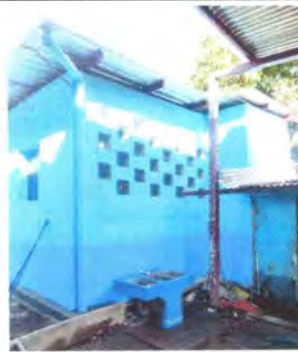
Foto 11: REPARACIÓN DE COCINA; Se llevará a cabo la reparación de la estufa de leña, incorporando una plancha y chimenea para mejorar su rendimiento y seguridad.

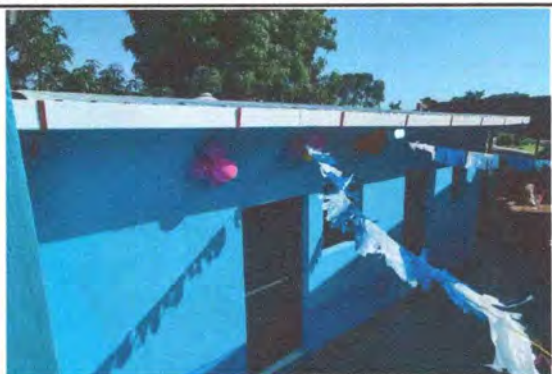
Foto 1: CUBIERTA DE LAMINA, Se cambio el techo para mayor resistencia y durabilidad.

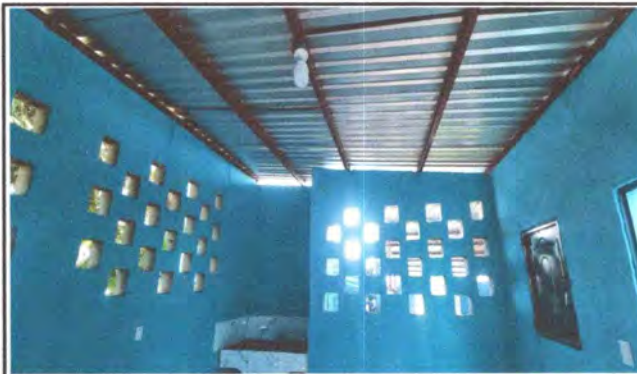
Foto 2: ESTRUCTURA DE TECHO, Se instaló una estructura metálica en el techo de la cocina para reforzar su seguridad y durabilidad.

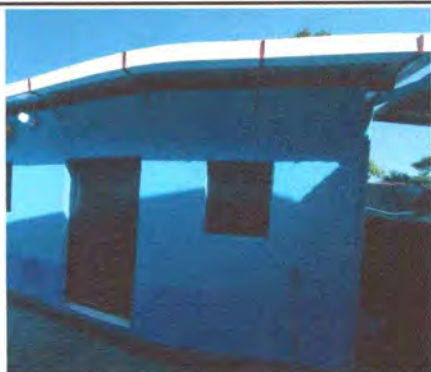
Foto 3: PUERTA, La cocina cuenta ahora con una puerta de metal más segura y duradera.

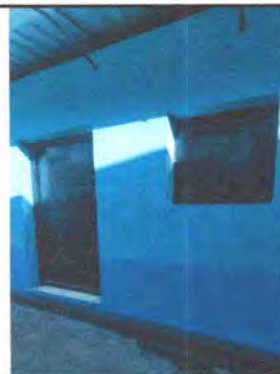
Foto 4: VENTANA La cocina cuenta ahora con ventana de metal más segura y eficiente.

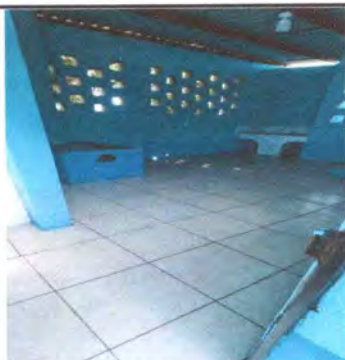
Foto 5: PISO, Se coloco piso a la cocina para proporcionar un mayor confort y bienestar.

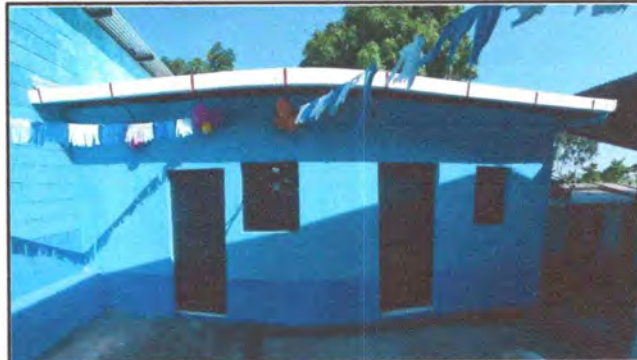
Foto 6: CANALES Y BAJADAS DE AGUA PLUVIAL, Se coloco el canal para el agua pluvial para mejorar la funcionalidad y el confort en la cocina.
