REGISTRO FOTOGRÁFICO

| NOMBRE DEL ESTABLECIMIENTO: | EORM | DIRECCIÓN DEL ESTABLECIMIENTO: | SECTOR PACHIPA ALDEA CHEGUEZ |
| CÓDIGO DEL ESTABLECIMIENTO: | 10-10-0020-43 | FECHA DE LA INSPECCIÓN: | 3 de marzo de 2023 |

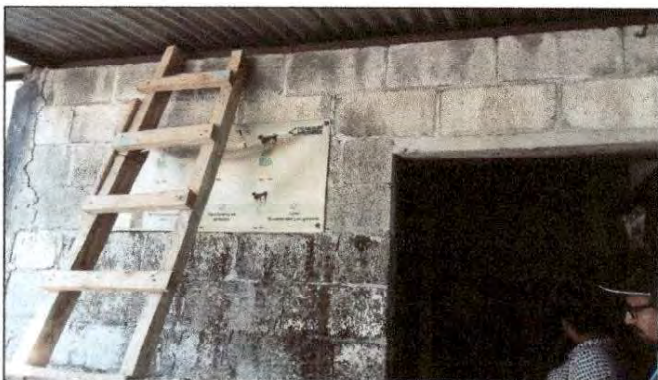
Foto 3: Debido al poco espacio y la poca ventilación con la que cuenta el área de cocina, se solicita la demolición de muro para la ampliación de esta misma.

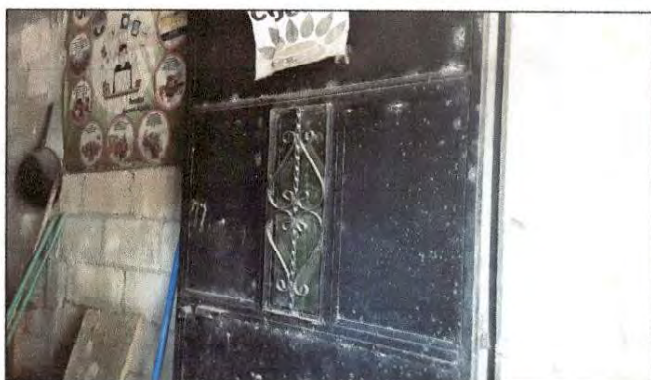
Foto 4: Se solicita el cambio de puerta metálica que se encuentra en estado de deterioro.

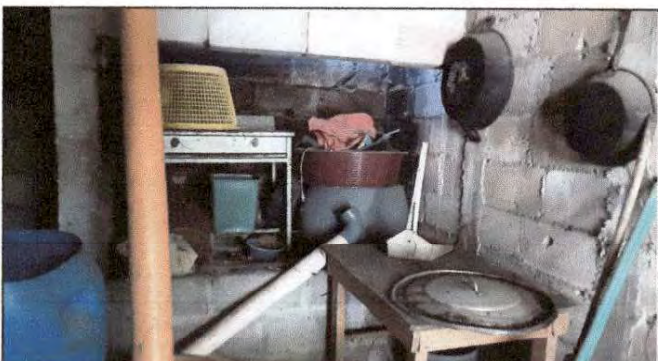
Foto 5: Se solicitan trabajos de remozamiento en área de cocina por temas de higiene al momento de preparar los alimentos.

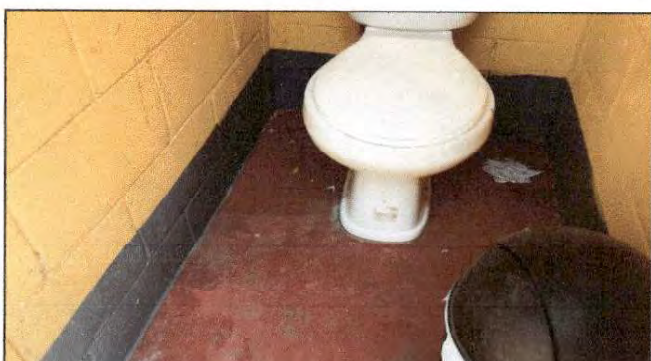
Foto 6: Estado actual de los servicios sanitarios, solicitan el mantenimiento y reparación de tuberías, ya que algunos inodoros se encuentran inhabilitados.

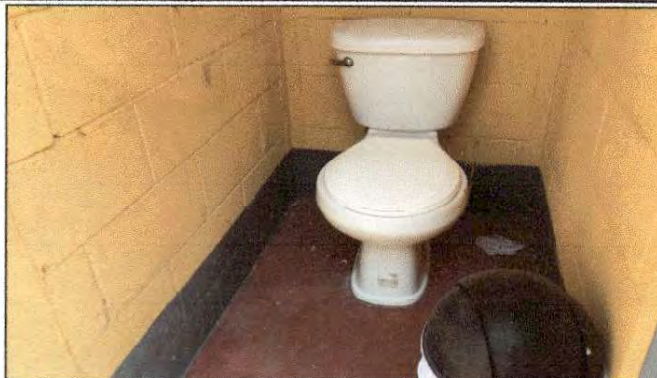
Foto 7: Se solicita el cambio de inodoros que se encuentran en mal estado, además de la colocación de piso para el mejoramiento de la higiene.

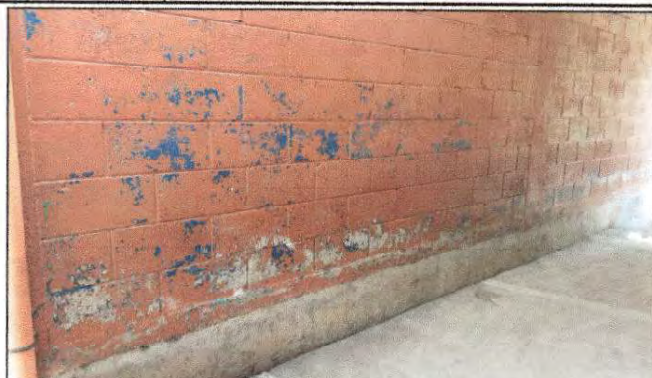
Foto 8: Estado actual de la pintura en muros del establecimiento, debido al desgaste de esta misma se solicita la aplicación de pintura.

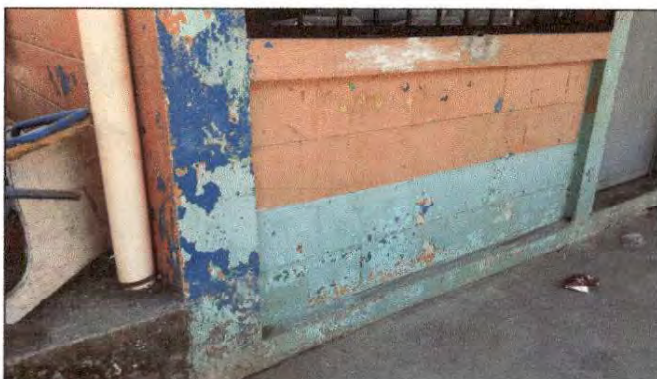
Foto 9: Estado actual de la pintura en muros del establecimiento, debido al desgaste de esta misma se solicita la aplicación de pintura.

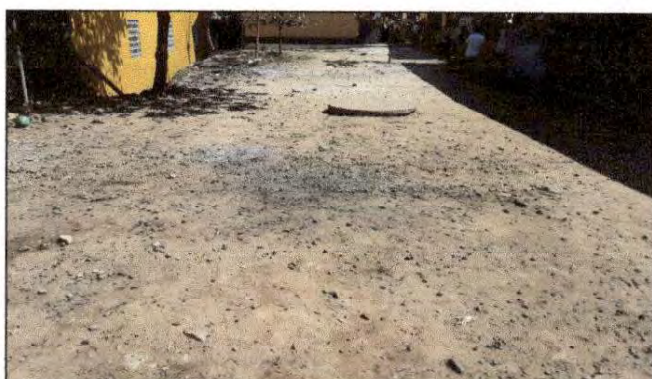
Foto 10: Debido a que los niños no cuentan con un espacio al aire libre que garantice su seguridad, se solicita colocar torta de cemento en área de patio.

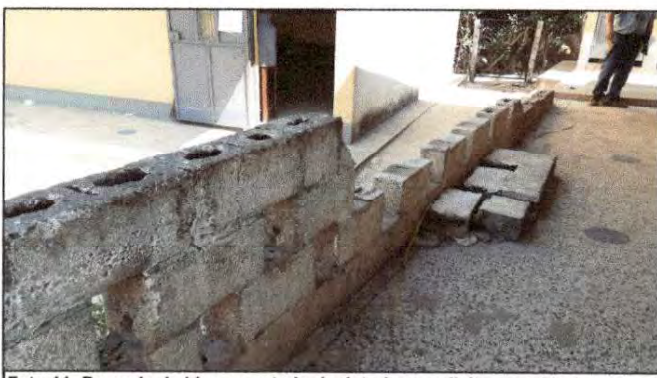
Foto 11: Baranda de bloc en estado de deterioro, solicitan cambiarla por baranda metálica por seguridad de los niños.

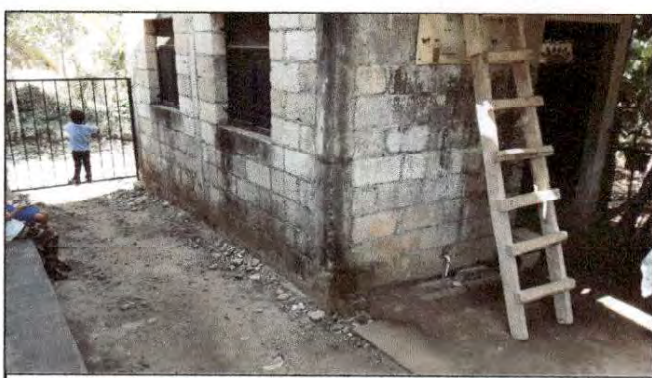
Foto 12: Debido a un problema muy serio de seguridad en la escuela y delincuencia en la zona, solicitan la colocación de muro de cerramiento en área de patio.
