REGISTRO FOTOGRÁFICO

| NOMBRE DEL ESTABLECIMIENTO: | EORM | DIRECCIÓN DEL ESTABLECIMIENTO: | ALDEA BARRIOS II, SECTOR LA BOLSA |
| CÓDIGO DEL ESTABLECIMIENTO: | 10-10-0260-43 | FECHA DE LA INSPECCIÓN: | 3 de marzo de 2023 |

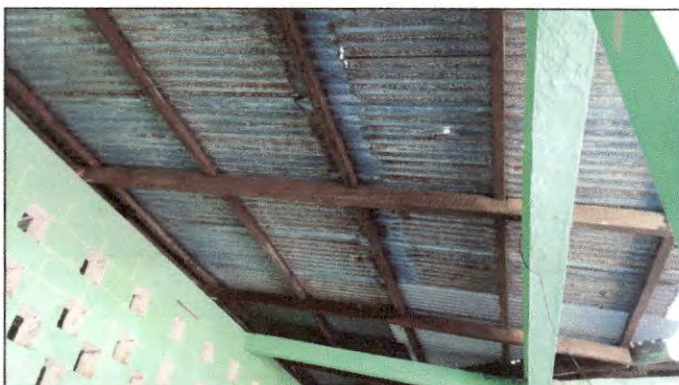
Foto 3: Estado actual de la cubierta de lámina, solicitan el cambio de esta misma ya que se encuentra muy deteriorada.

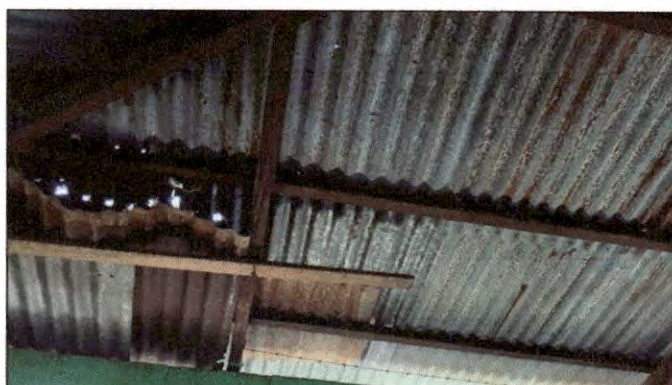
Foto 4: Estado actual de la cubierta de lámina, solicitan el cambio de esta misma ya que se encuentra muy deteriorada.

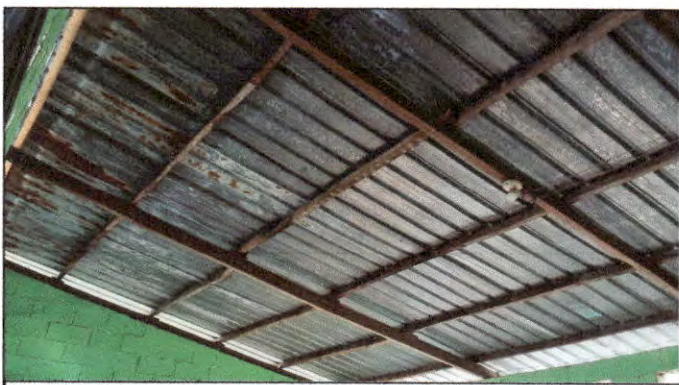
Foto 5: Solicitan el cambio de cubierta de lámina, ya que esta se encuentra muy deteriorada en gran parte del establecimiento.

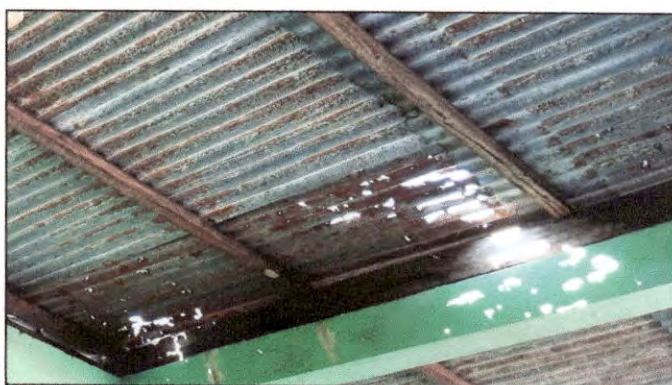
Foto 6: Solicitan el cambio de cubierta de lámina, ya que esta se encuentra muy deteriorada en gran parte del establecimiento.

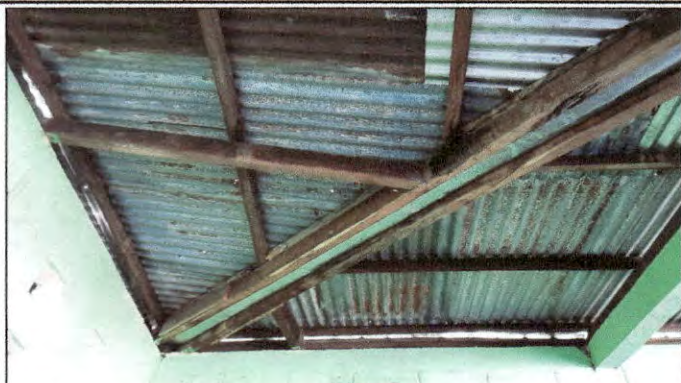
Foto 7: Estado actual de la estructura de madera, solicitan el cambio de esta misma por una estructura metálica.

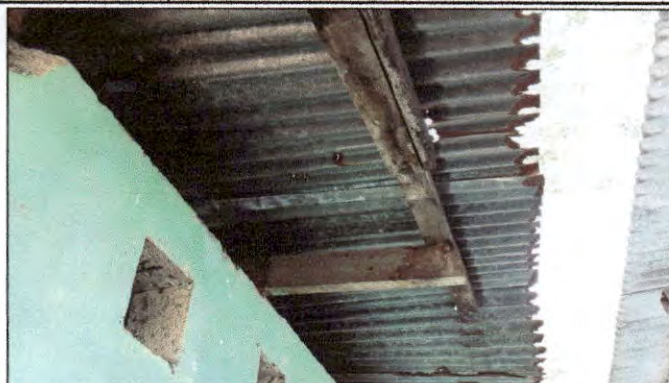
Foto 8: Estado actual de la estructura de madera, solicitan el cambio de esta misma por una estructura metálica.

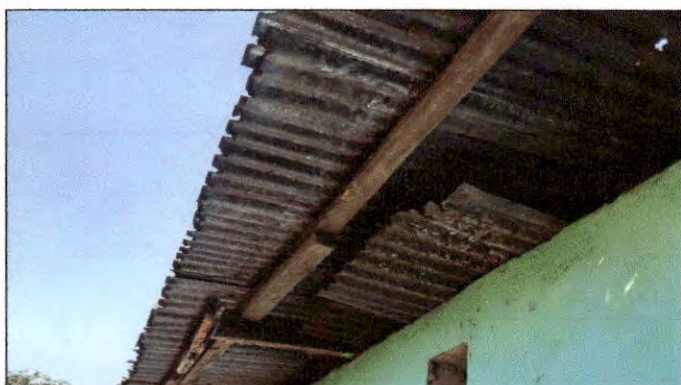
Foto 9: Solicitan el cambio de estructura de madera por estructura metálica.

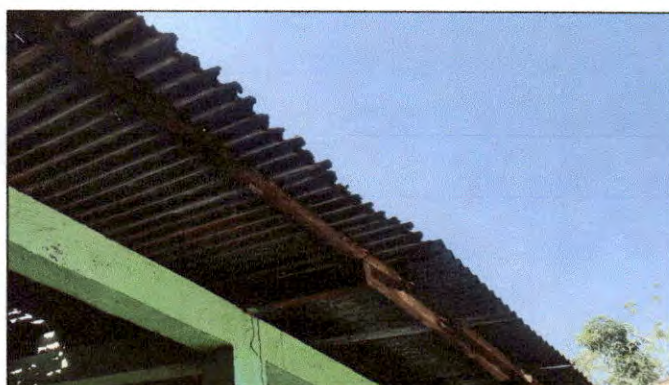
Foto 10: Se solicita el suministro e instalación de canales y bajadas de agua pluvial, ya que no se cuenta con estos canales en ningún módulo de la escuela.

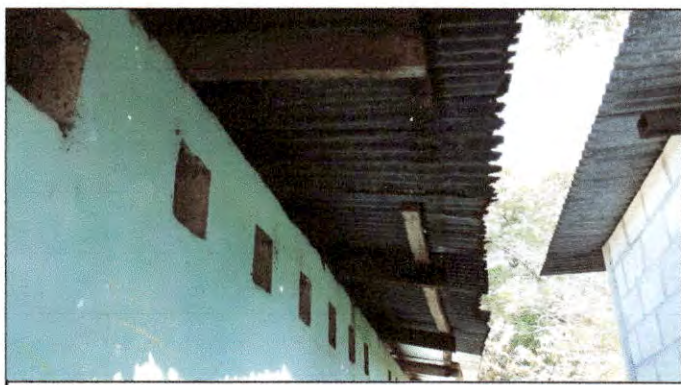
Foto 11: Se solicita el suministro e instalación de canales y bajadas de agua pluvial, ya que no se cuenta con estos canales en ningún módulo de la escuela.

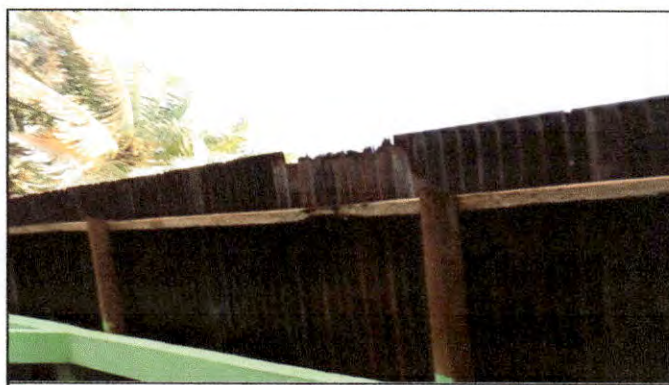
Foto 12: Debido a que el establecimiento no cuenta con canales y bajadas de agua pluvial, se solicita el suministro e instalación de estos mismos.
