# REGISTRO FOTOGRÁFICO PROGRAMA DE MANTENIMIENTO DE EDIFICIOS ESCOLARES PÚBLICOS

PRA-FOR-123  
Versión 1

| NOMBRE DEL ESTABLECIMIENTO: | EODP ANEXA A EORM | DIRECCIÓN DEL ESTABLECIMIENTO: | ALDEA EL TRIUNFO |
| CÓDIGO DEL ESTABLECIMIENTO: | 10-10-2192-42 | FECHA: | 13/12/2024 |

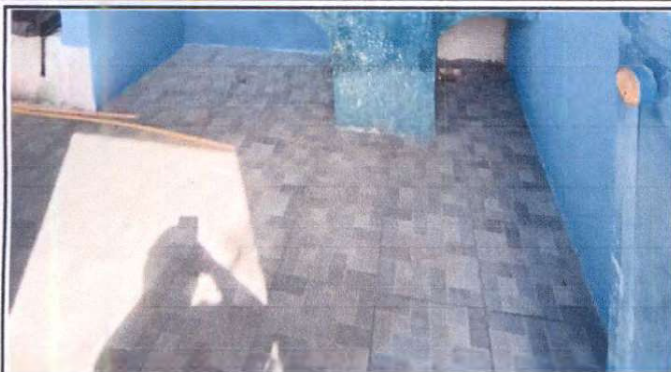
Foto1: Instalación piso cerámico antideslizante

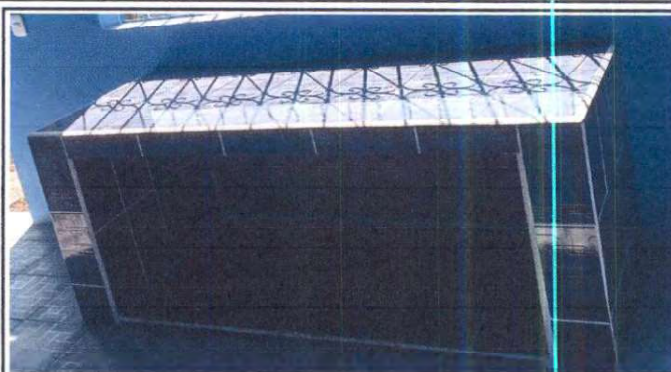
Foto 2: Suministro e instalación de Azulejo en mesa de concreto de cocina

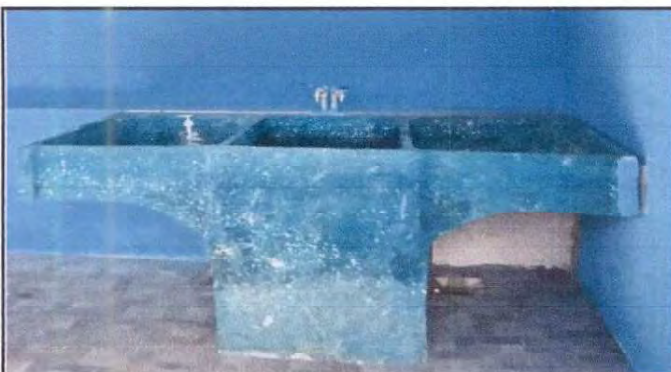
Foto 3: Sustitución de pila de concreto de 2 lavaderos

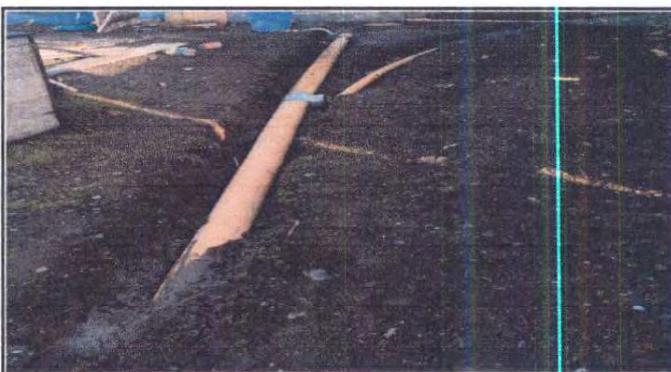
Foto 4: Sustitución de tubería PVC aguas negras

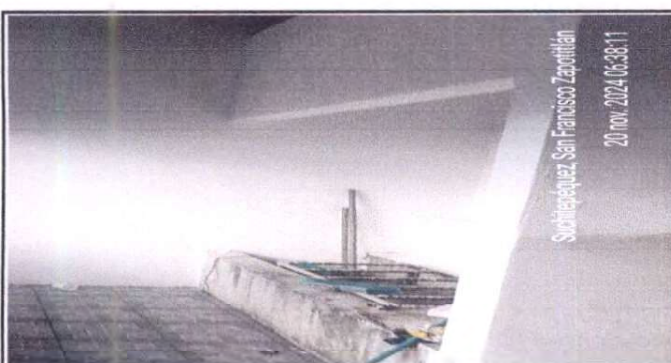
Foto 5: Repello y cernido en muros interiores de cocina

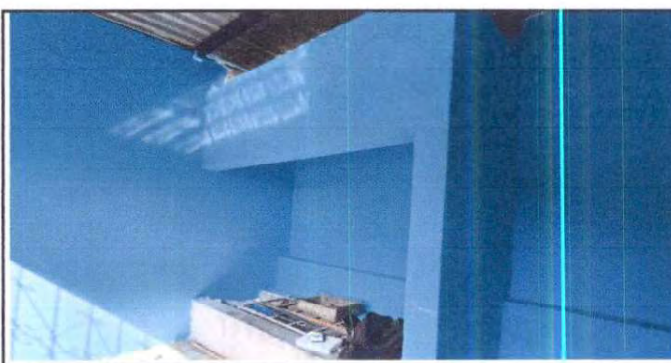
Foto 6: Pintura en muros interiores de cocina

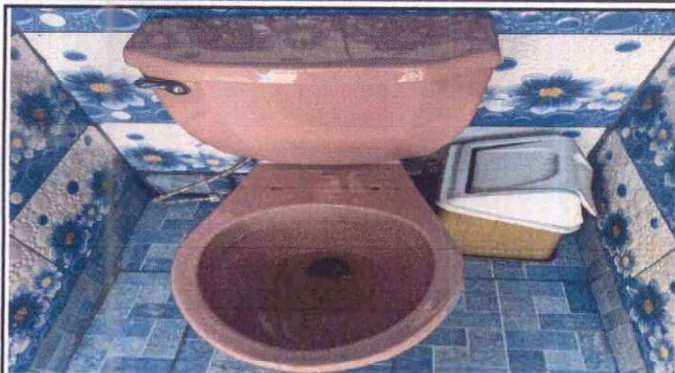
Foto7: Sustitución inodoro incluye accesorios

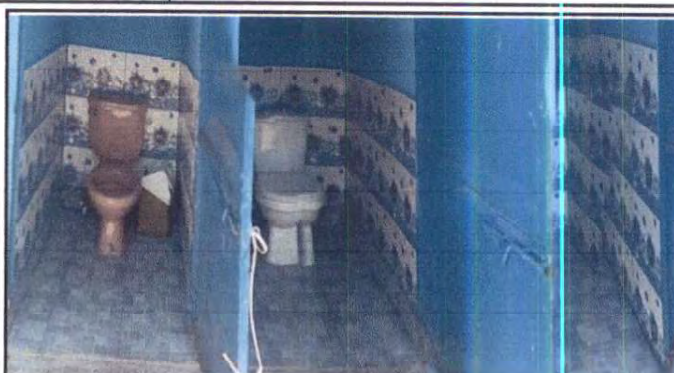
Foto 8: Suministro e Instalación de piso Azulejo en sanitarios

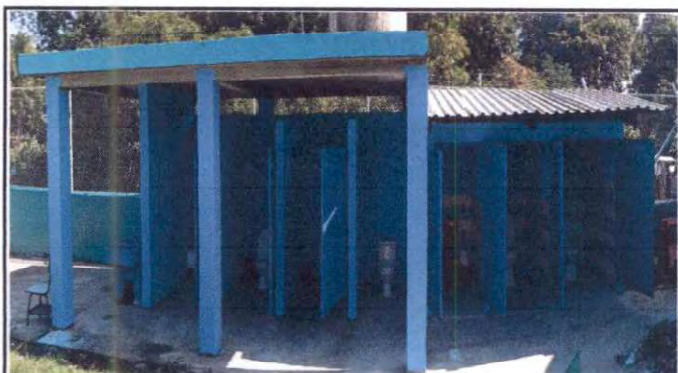
Foto 9: Pintura interior y exterior en sanitarios

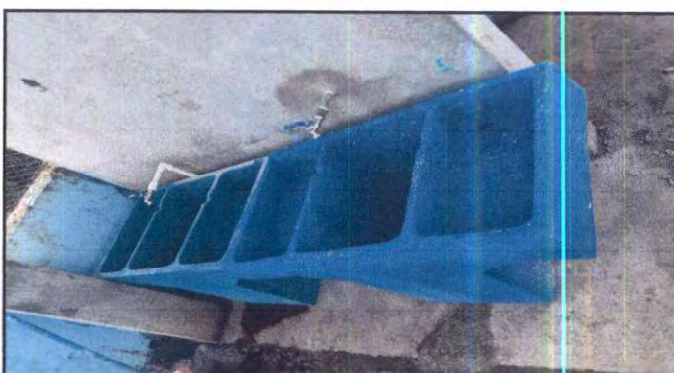
Foto 10: Instalación y Sustitución de pila Baby de concreto de 2 lavaderos con drenaje

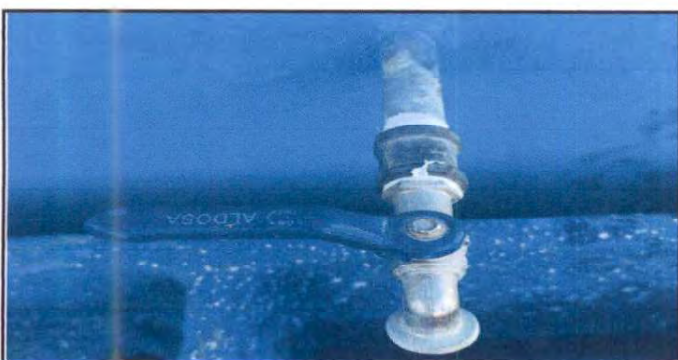
Foto 11: Sustitución de llave de chorro

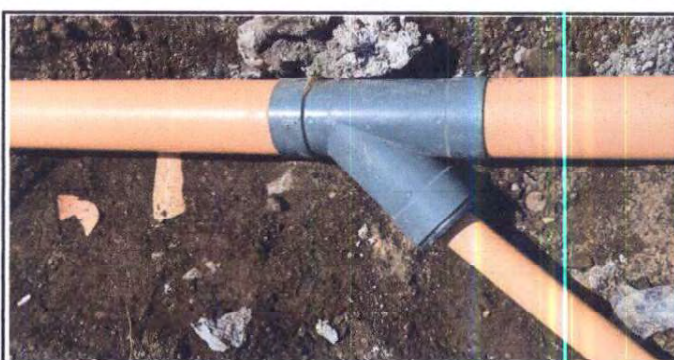
Foto 12: Sustitución de tubería PVC línea principal aguas negras

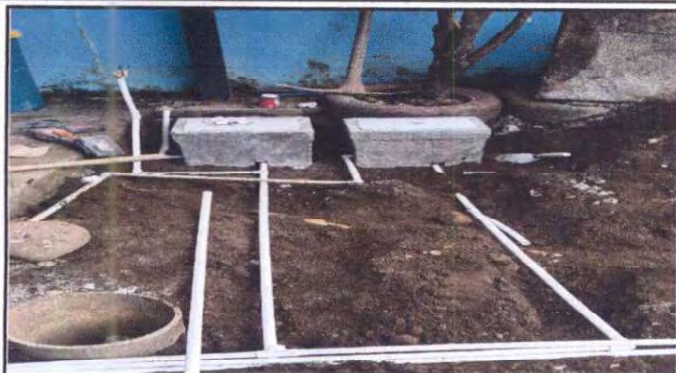
Foto 13: Sustitución de tubería PVC línea principal

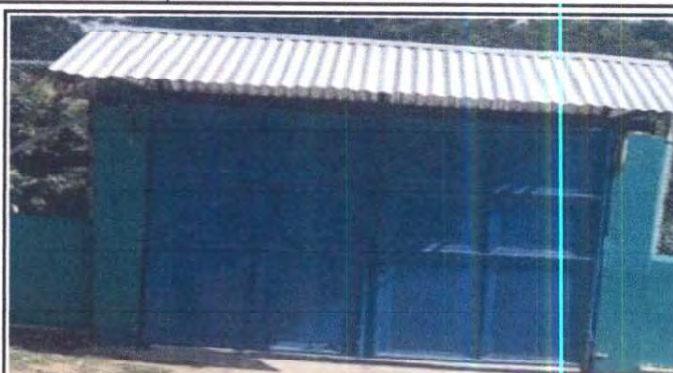
Foto 14: Mantenimiento de porton principal de metal de 3.00 x 3.50

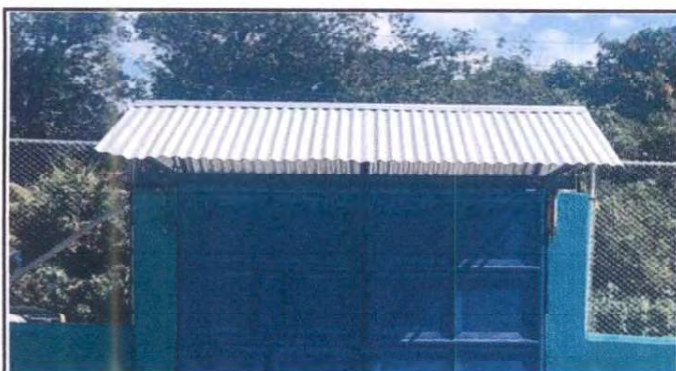
Foto 15: Sustitución de estructura de soporte de lámina, por lámina troquelada aluzinc calibre 26 en porton principal

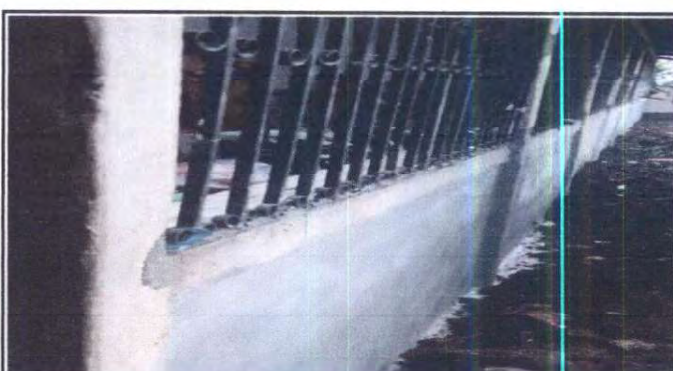
Foto 16: Repello en muro exterior parte trasera del aula

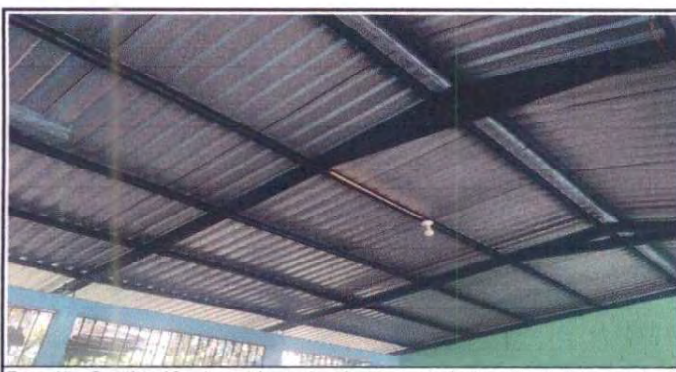
Foto 17: Sustitución de cubierta de lámina, por lámina troquelada aluzinc calibre 26

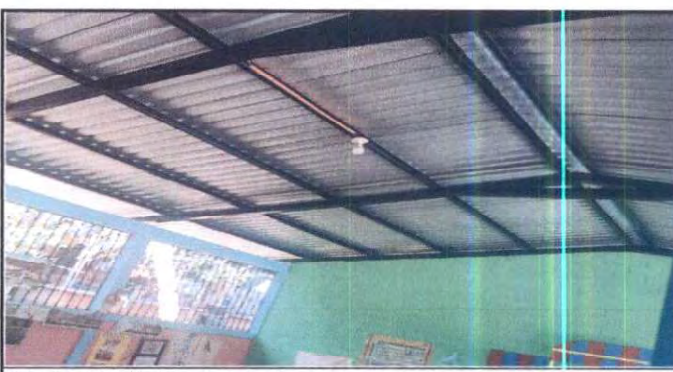
Foto 18: Sustitución de estructura de soporte de madera, por metal en aula

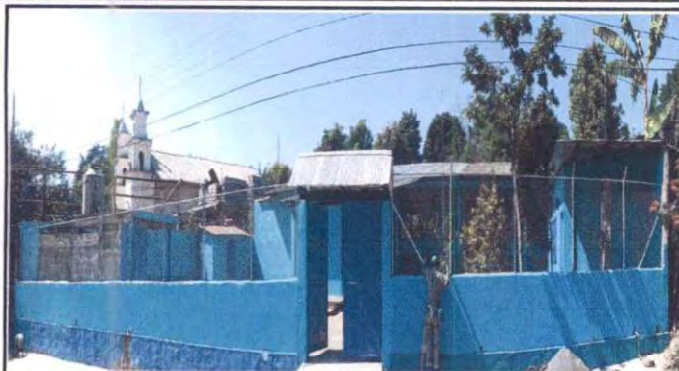
Foto 19: Reparación de muro perimetral de block con tubo hg y malla galvanizada, soleras intermedias y columnas

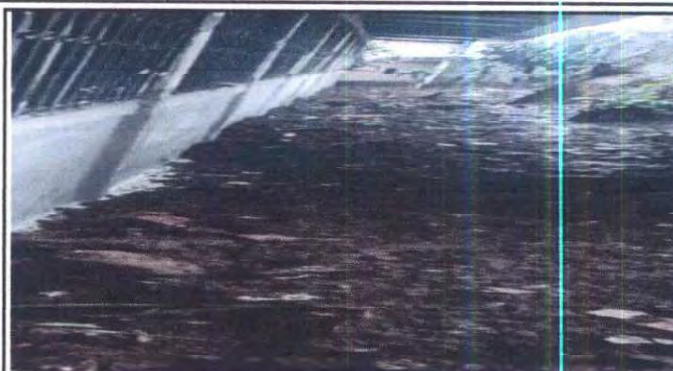
Foto 20: Instalación de Drenaje Frances 32 ML

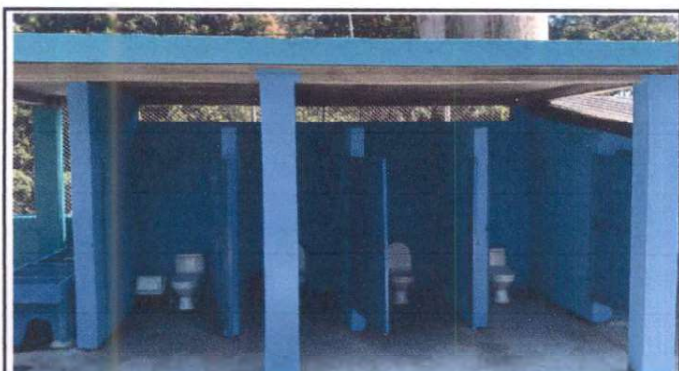
Foto 21: Cernido Gris parte interior en muros de sanitarios 14 ML

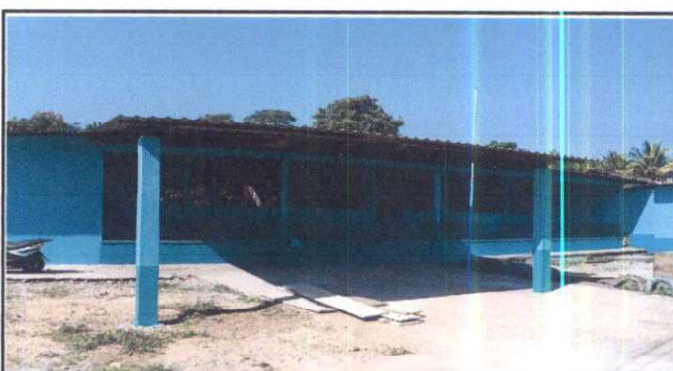
Foto 22: Instalación de Galera en patio

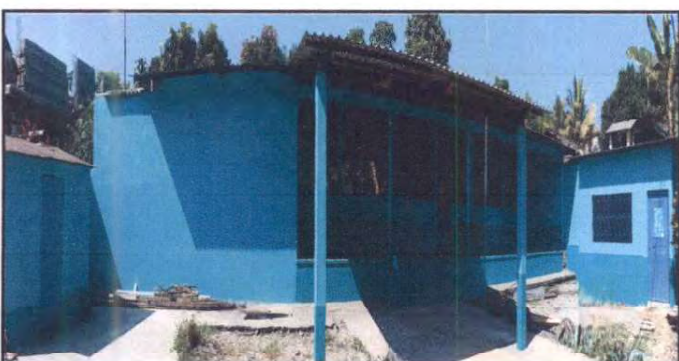
Foto 23: Pintura en muros exteriores del edificio escolar

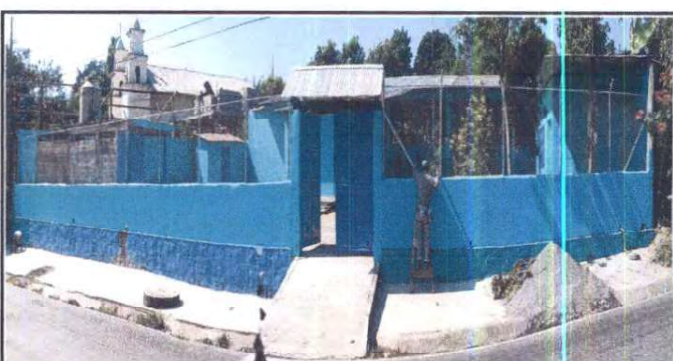
Foto 24: Pintura en muros exteriores del edificio escolar
