REGISTRO FOTOGRÁFICO  
PROGRAMA DE MANTENIMIENTO DE EDIFICIOS ESCOLARES PÚBLICOS

SITUACIÓN DEFICIENCIAS DETERMINADAS

| NOMBRE DEL ESTABLECIMIENTO: | EORM | DIRECCIÓN DEL ESTABLECIMIENTO: | CANTÓN SIETE VUELTAS |
| CÓDIGO DEL ESTABLECIMIENTO: | 1013-0283-43 | FECHA: | 09-09-24 |

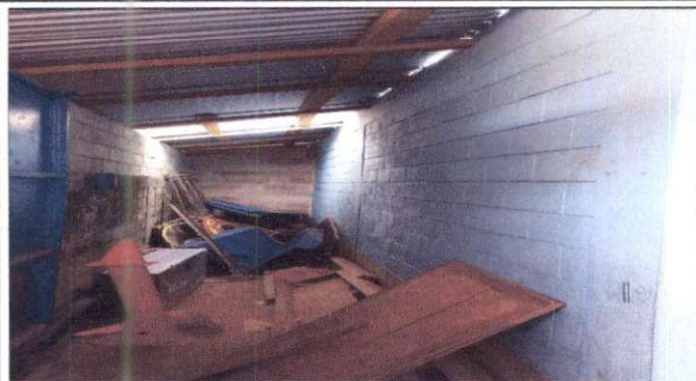
FOTO 1: Reparación de paredes y piso.

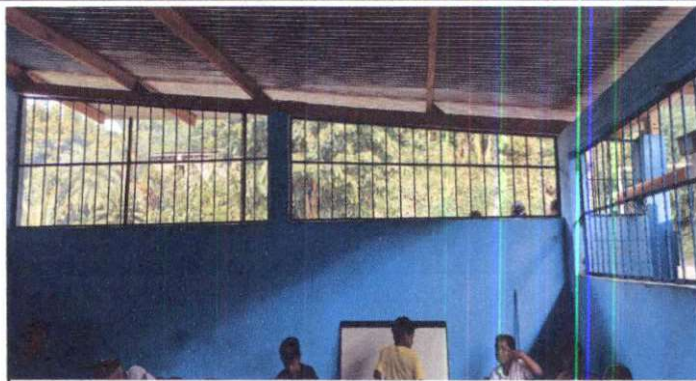
Foto 2: Suministro de ventanas de UPVC.

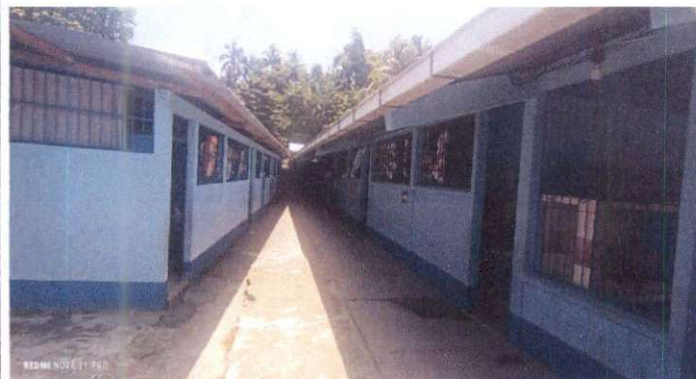
Foto 3: Reparación de losa de patio.

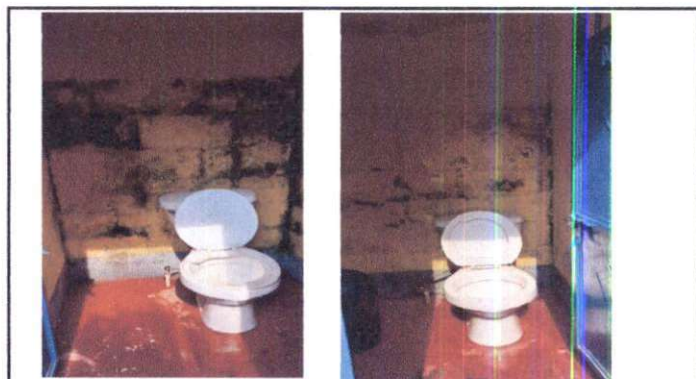
Foto 4: Suministro de azulejo en paredes de 8 sanitarios.

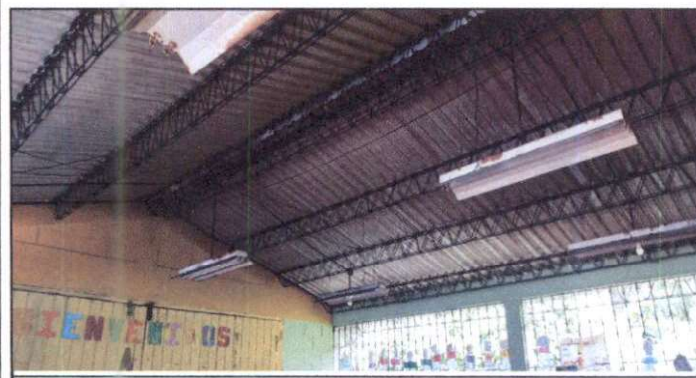
Foto 5: Reparación de cableado en modulo 2 y modulo 4

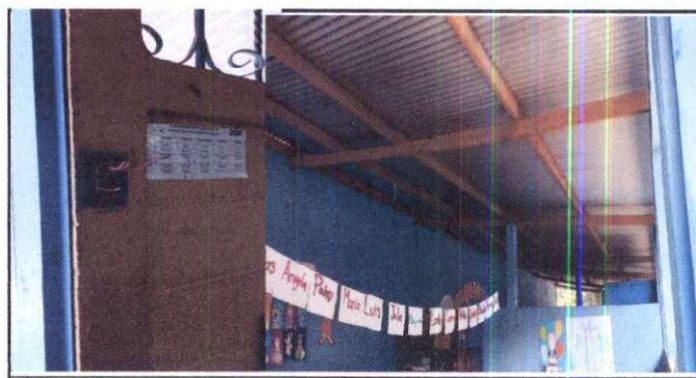
Foto 6: Sustitución de unidades electricas.

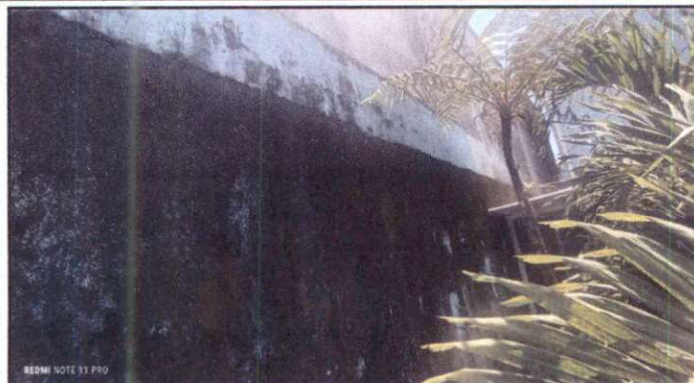
Suministro de marquesina en muro perimetral.

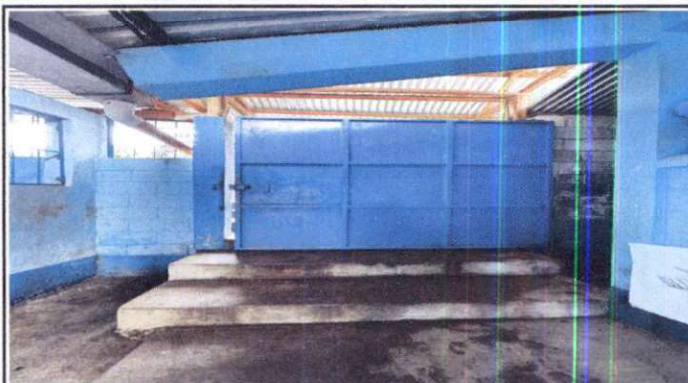
Mantenimiento de portón de salida de emergencia.

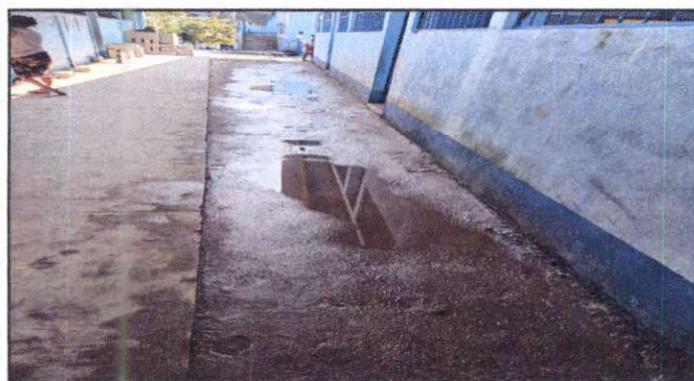
Reparación de losa de patio.

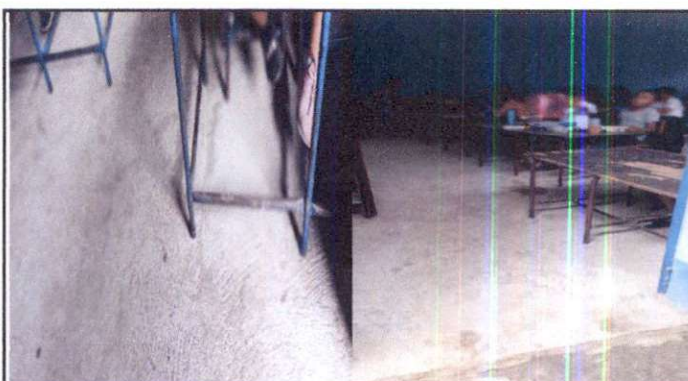
Sustitución de torta de concreto, por alisado de piso.

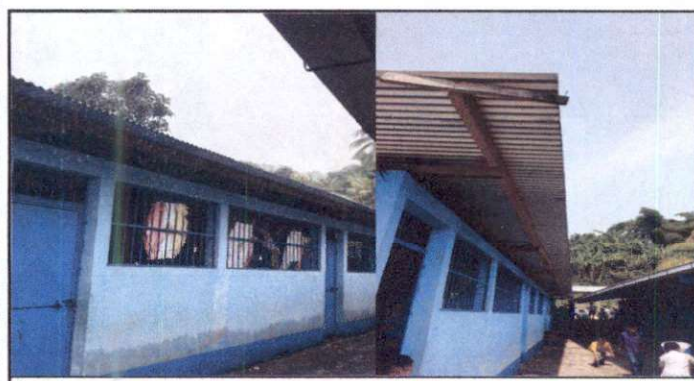
Suministro de canales UPVC, en tres aulas.

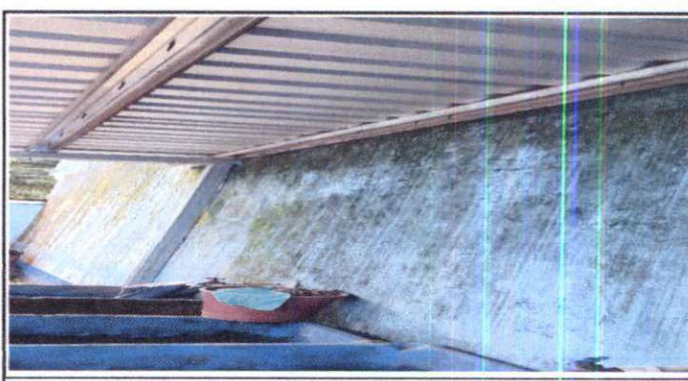
Suministro de marquesina sobre muro perimetral.
