REGISTRO FOTOGRÁFICO

DEPARTAMENTO: SUCHITEPEQUEZ  
NOMBRE DEL ESTABLECIMIENTO: EORM  
CÓDIGO DEL ESTABLECIMIENTO: 10-13-2641-43

MUNICIPIO: CHICACAO  
DIRECCIÓN DEL ESTABLECIMIENTO: CASERIO SANTIAGO  
FECHA DE LA INSPECCIÓN: 7/05/2024

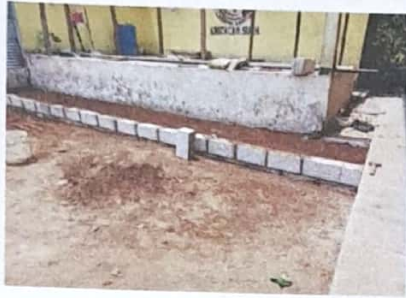
Foto 7: FOTOFRAFIA MEJORAMIENTO DE BANQUETA

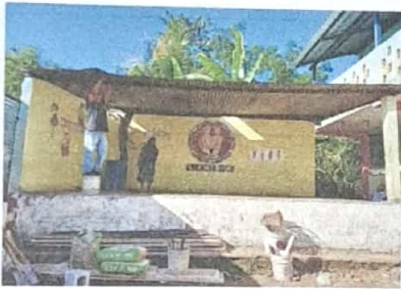
Foto 9: FOTOGRAFIA RETIRO DE LAMINA EN ESCENARIO

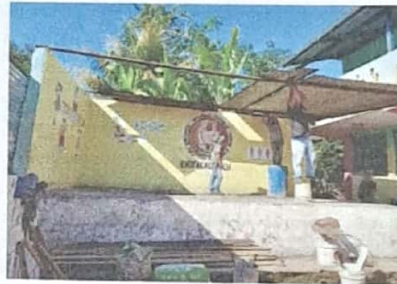
Foto 10: FOTOGRAFIA RETIRO DE LAMINA EN ESCENARIO

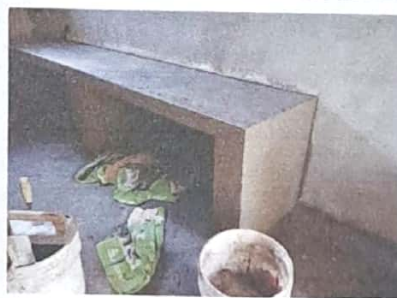
Foto 12: FOTOGRAFIA MEJORAMIENTO BANCA DE CEMENTO EN COSINA

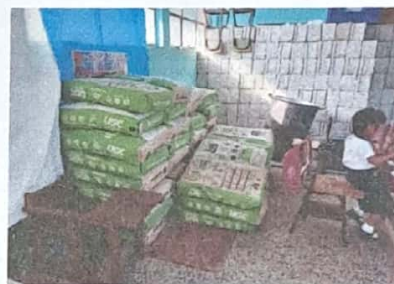
Foto 4: FOTOGRAFIA SUMINISTRO DE MATERIAL

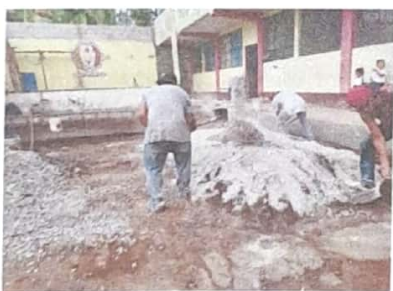
Foto 5: FOTOGRAFIA REPARACION DE PLANCHAS DE CONCRETO DE PATIO (0.10M) DE ESPESOR

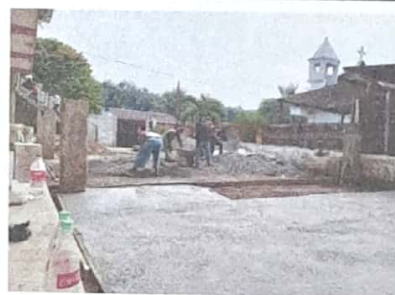
Foto 6: FOTOGRAFIA REPARACION DE PLANCHAS DE CONCRETO DE PATIO (0.10M) DE ESPESOR
