SITUACIÓN DEFICIENCIAS DETERMINADAS

| DEPARTAMENTO: | SUCHITEPEQUEZ | MUNICIPIO: | PATULUL |
| NOMBRE DEL ESTABLECIMIENTO: | INSTITUTO NACIONAL DE EDUCACION DIVERSIFICADA | DIRECCIÓN DEL ESTABLECIMIENTO: | CABECERA MUNICIPAL |
| CÓDIGO DEL ESTABLECIMIENTO: | 10-14-0009-46 | FECHA: | 09/09/2024 |

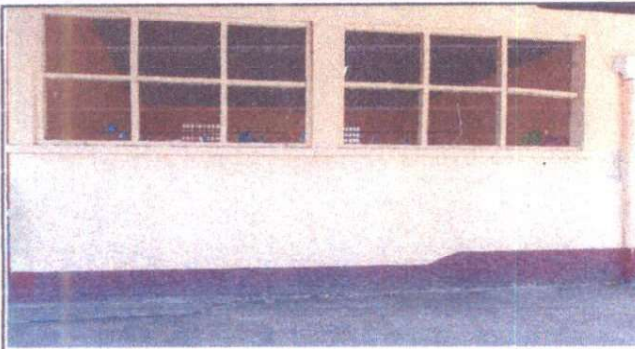
Foto1: Se pretende modificar la ventilacion a travez de estructura metalicas modernas

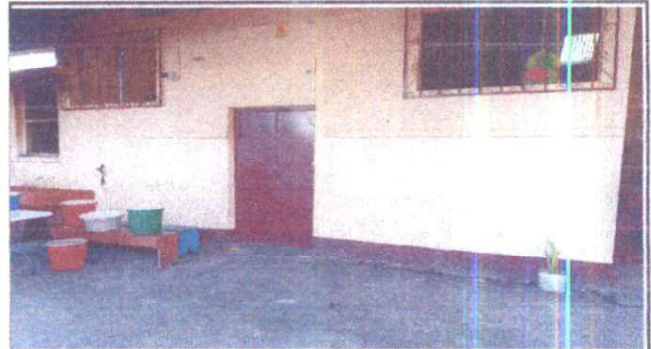
Foto 2: Se pretender hacer una puerta para dividir los modulos en 2.

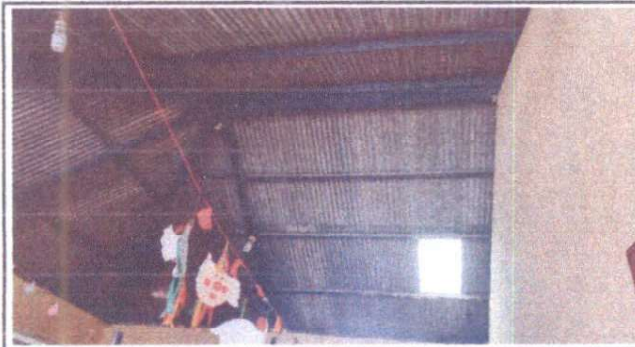
Foto 3: La estructura de madera esta con polia y se pretende el cambio a costanera o tubo cuadrado galvanizado

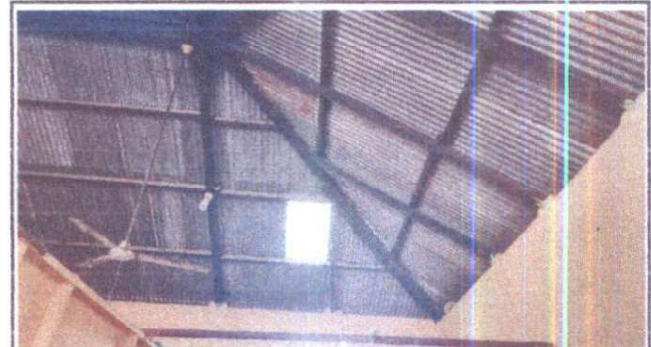
Foto 4: La lamina tiene corrosion en su parte superior se pretende el cambio a lamina galvanizada

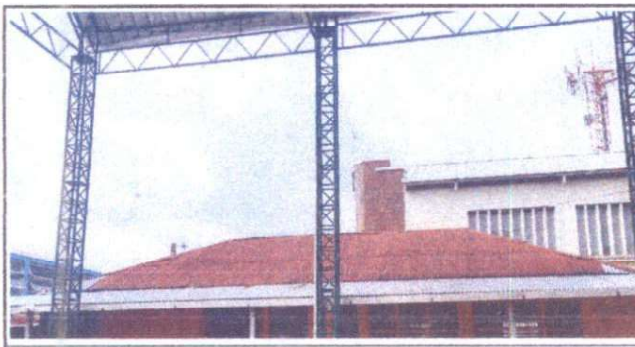
Foto 5: La estructura actual cuerita con 4 caidas se pretende cambiar a una sola y subir mas el nivel para la caida de agua

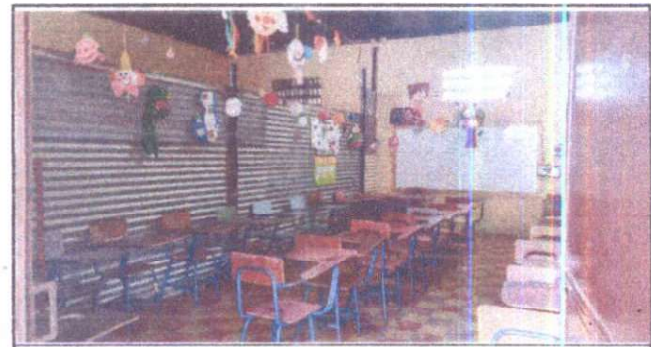
Foto 6: Las divisiones actuales de las aulas son con lamina y costanera se pretende dar un aspecto mas fresco con playwod
