REGISTRO FOTOGRÁFICO

| DEPARTAMENTO: | SUCHITEPEQUEZ | MUNICIPIO: | SAN JUAN BAUTISTA |
| NOMBRE DEL ESTABLECIMIENTO: | EORM | DIRECCIÓN DEL ESTABLECIMIENTO: | COMUNIDAD EL ESFUERZO |
| CÓDIGO DEL ESTABLECIMIENTO: | 10-16-0005-43 | FECHA DE LA INSPECCIÓN: | 10 de marzo de 2023 |

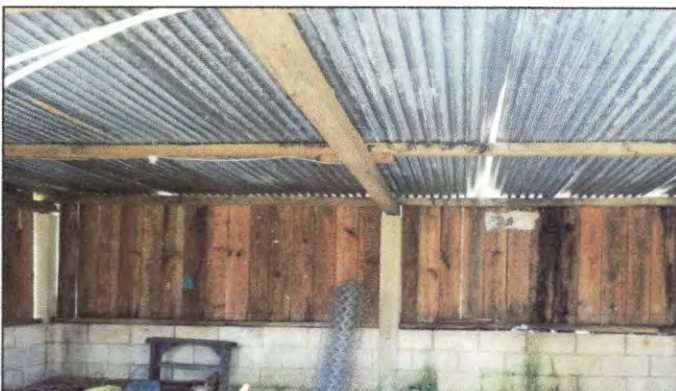
Foto 3: Solicitan trabajos de remozamiento en módulo de aulas. Entre los trabajos solicitados está el cambio y reparación de la cubierta de lámina.

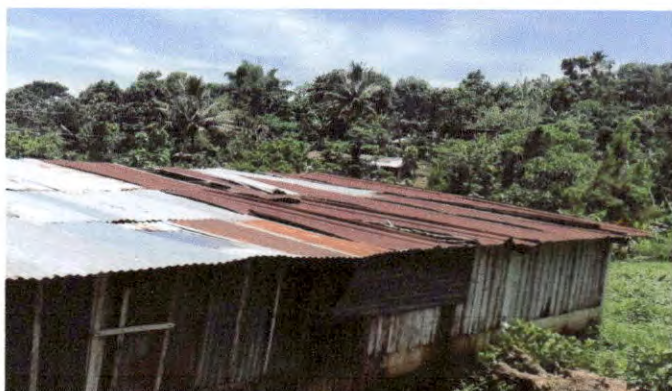
Foto 4: Solicitan trabajos de remozamiento en módulo de aulas. Entre los trabajos solicitados está el cambio y reparación de la cubierta de lámina.

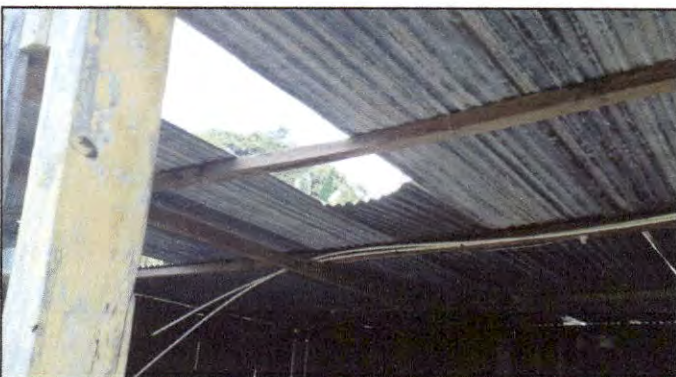
Foto 5: Debido al mal estado en el que se encuentra, se solicita la reparación urgente de la cubierta de lámina en módulo de aulas.

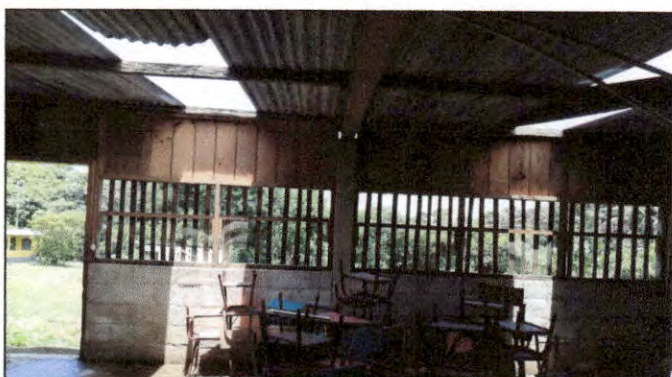
Foto 6: Debido al mal estado en el que se encuentra, se solicita la reparación urgente de la cubierta de lámina en módulo de aulas.

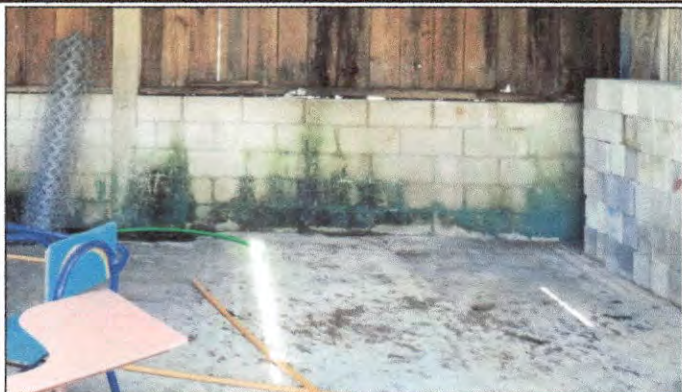
Foto 7: Se solicitan trabajos de mejoramiento en aulas. Entre las mejoras solicitadas está la colocación de piso cerámico antideslizante.

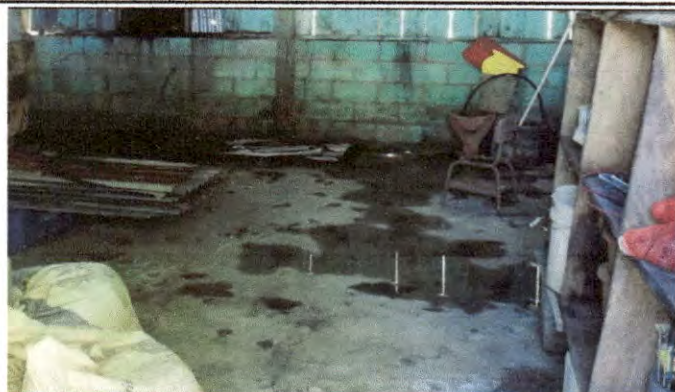
Foto 8: Se solicitan trabajos de mejoramiento en aulas. Entre las mejoras solicitadas está la colocación de piso cerámico antideslizante.

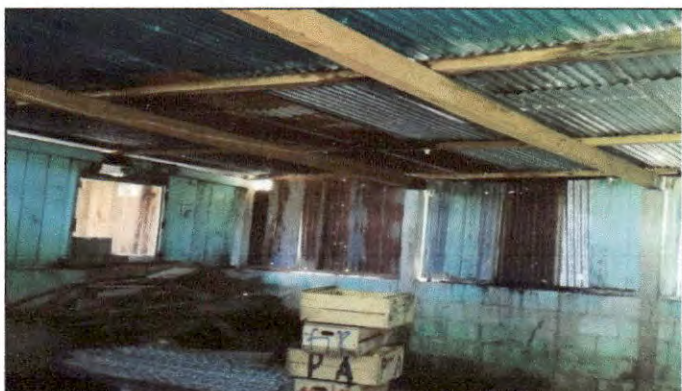
Foto 9: Por temas de seguridad e iluminación, solicitan el mejoramiento de ventanas en módulo de aulas.

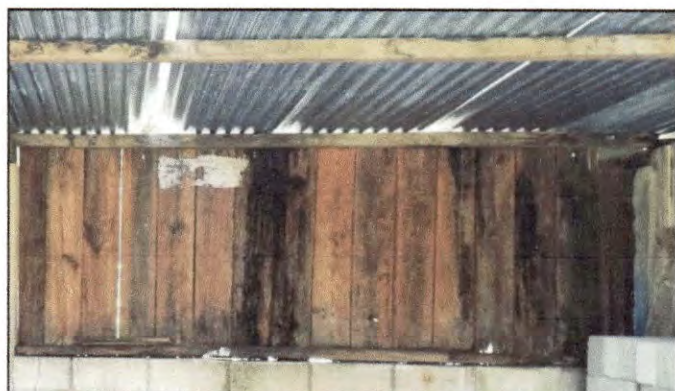
Foto 10: Por temas de seguridad e iluminación, solicitan el mejoramiento de ventanas en módulo de aulas.

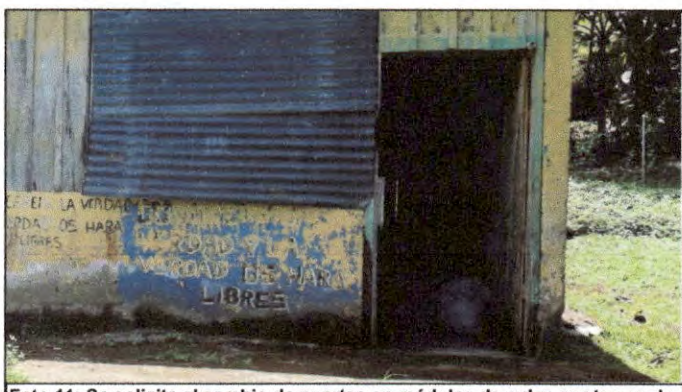
Foto 11: Se solicita el cambio de puertas en módulos de aulas por temas de seguridad.

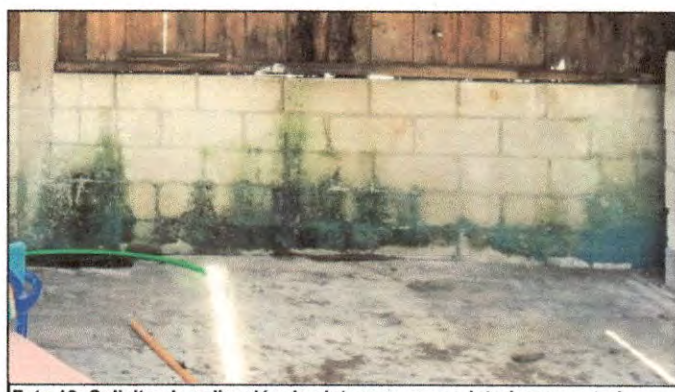
Foto 12: Solicitan la aplicación de pintura en muros interiores y exteriores de módulos de aulas.
