REGISTRO FOTOGRÁFICO

| DEPARTAMENTO: | SUCHITEPEQUEZ | MUNICIPIO: | SAN JUAN BAUTISTA |
| NOMBRE DEL ESTABLECIMIENTO: | EOUM | DIRECCIÓN DEL ESTABLECIMIENTO: | 1a AVENIDA 1-43 ZONA 2 |
| CÓDIGO DEL ESTABLECIMIENTO: | 10-16-0381-43 | FECHA DE LA INSPECCIÓN: | 10 de marzo de 2023 |

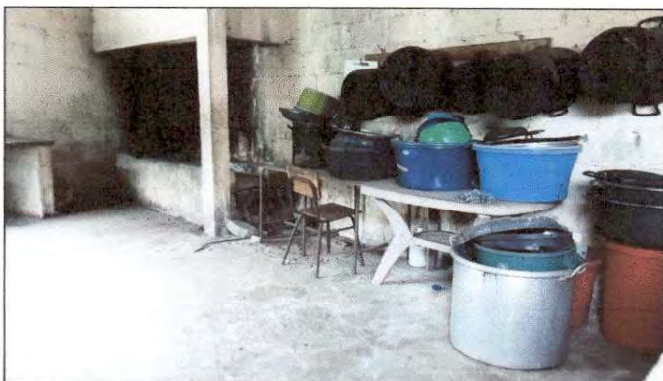
Foto 3: Estado actual del área de cocina, solicitan trabajos de mejoramiento en dicha área. Entre los trabajos solicitados están la colocación de piso y azulejos.

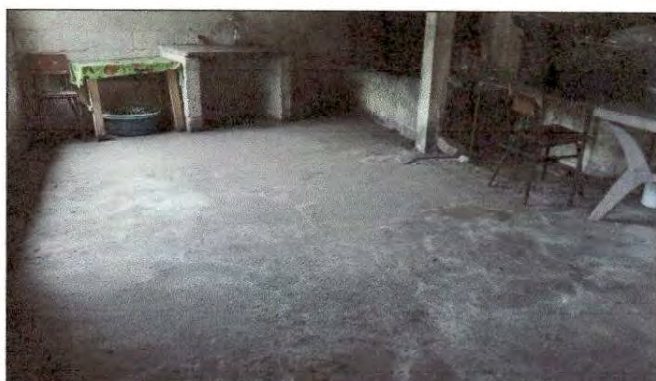
Foto 4: Estado actual del área de cocina, solicitan trabajos de mejoramiento en dicha área. Entre los trabajos solicitados están la colocación de piso y azulejos.

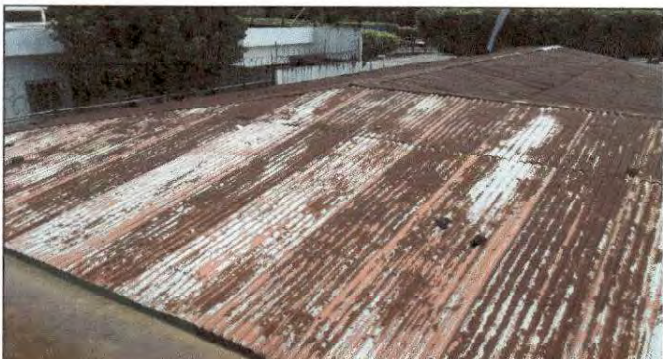
Foto 5: Estado actual de la cubierta de lámina en módulo de aulas, solicitan el cambio de dicha cubierta debido a su estado de deterioro.

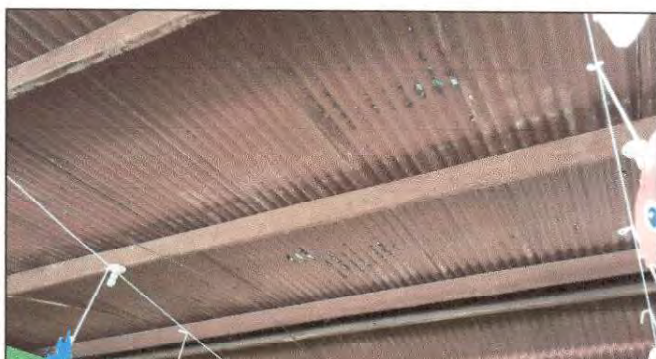
Foto 6: Estado actual de la cubierta de lámina en módulo de aulas, solicitan el cambio de dicha cubierta debido a su estado de deterioro.

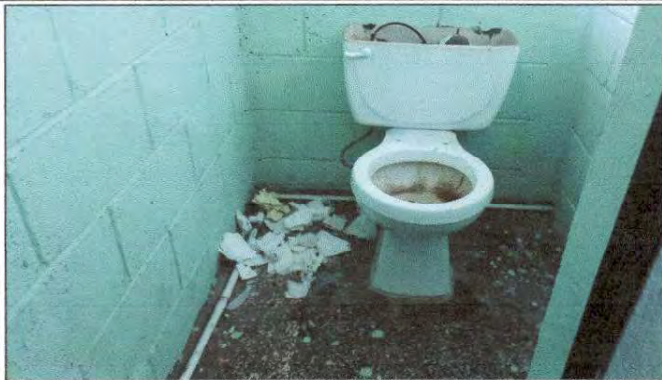
Foto 7: Estado actual de los servicios sanitarios de niños y niñas, solicitan trabajos de reparación y mantenimiento ya que algunos inodoros y lavamanos se encuentran inhabilitados.

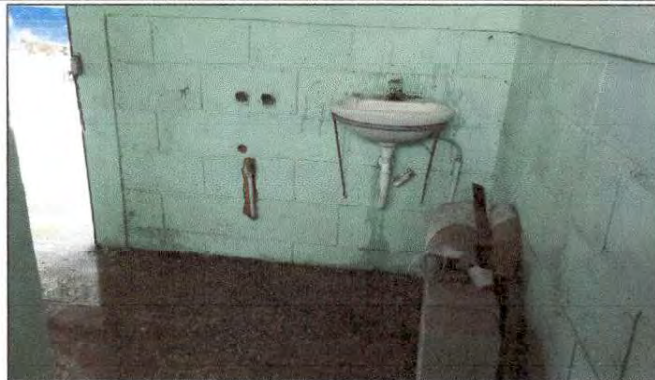
Foto 8: Estado actual de los servicios sanitarios de niños y niñas, solicitan trabajos de reparación y mantenimiento ya que algunos inodoros y lavamanos se encuentran inhabilitados.

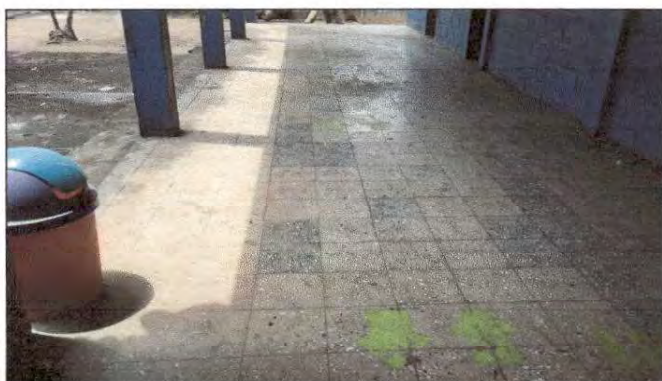
Foto 9: Debido al estado de deterioro del piso, solicitan el cambio de este mismo en módulo de aulas y pasillo.

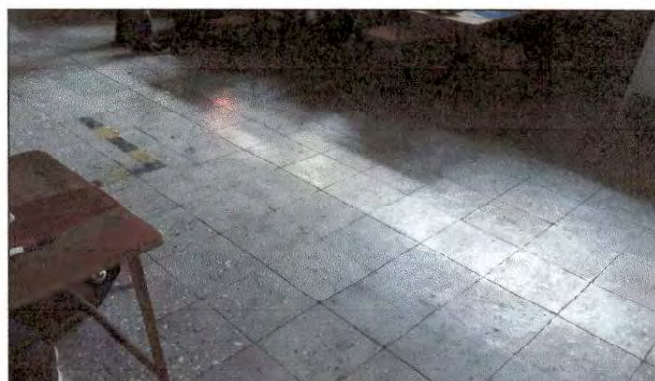
Foto 10: Debido al estado de deterioro del piso, solicitan el cambio de este mismo en módulo de aulas y pasillo.

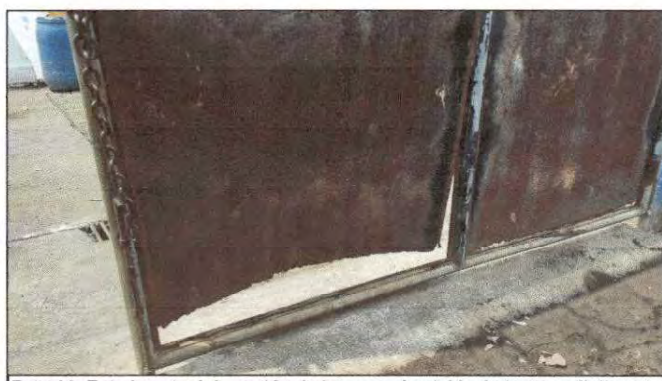
Foto 11: Estado actual de portón de ingreso al establecimiento, solicitan el cambio de este mismo para el mejoramiento de la seguridad.

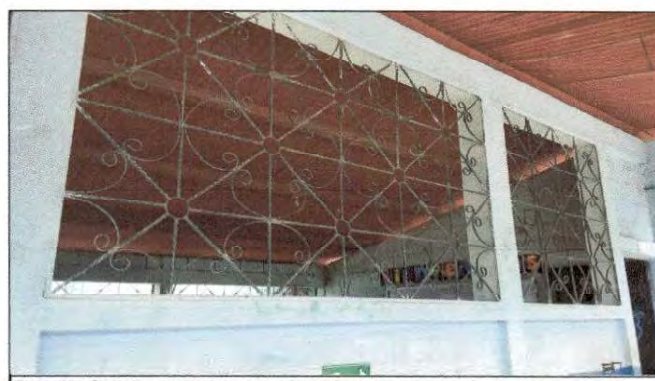
Foto 12: Solicitan la colocación de balcones en módulo de aulas para el mejoramiento de la seguridad del establecimiento.
