REGISTRO FOTOGRÁFICO

| DEPARTAMENTO: | SUCHITEPEQUEZ | MUNICIPIO: | SAN JUAN BAUTISTA |
| NOMBRE DEL ESTABLECIMIENTO: | EORM | DIRECCIÓN DEL ESTABLECIMIENTO: | CASERIO EL PLAN |
| CÓDIGO DEL ESTABLECIMIENTO: | 10-16-0382-43 | FECHA DE LA INSPECCIÓN: | 10 de marzo de 2023 |

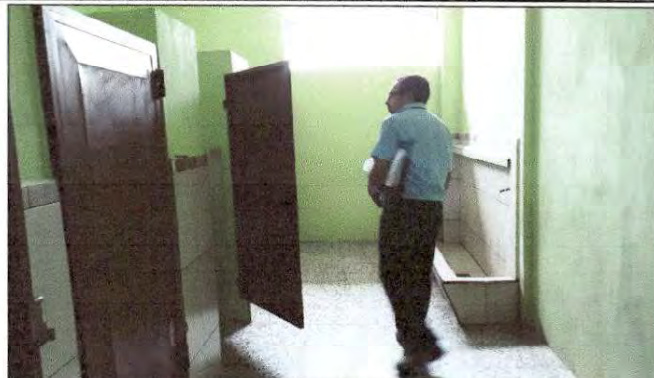
Foto 2: Vista del evaluador realizando la inspección del estado en el que se encuentran los servicios sanitarios.

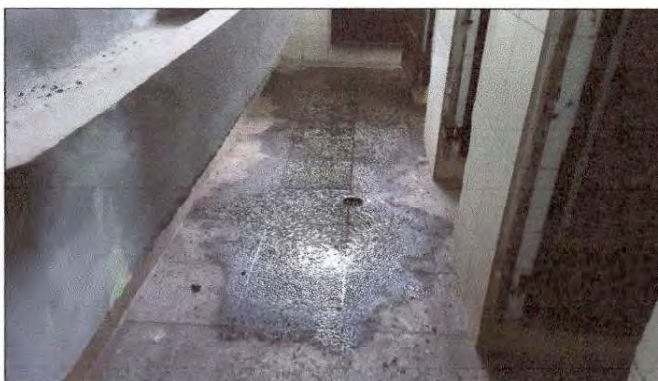
Foto 3: Estado actual de los servicios sanitarios, solicitan trabajos de remozamiento en dicha área.

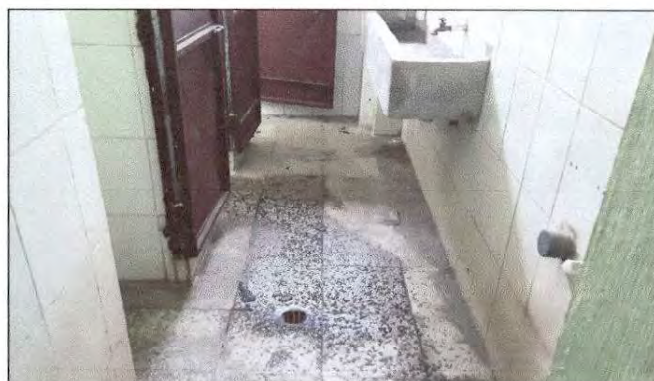
Foto 4: Estado actual de los servicios sanitarios, solicitan trabajos de remozamiento en dicha área.

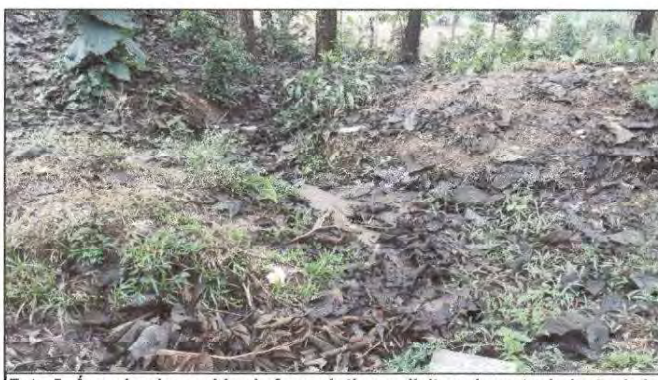
Foto 5: Área donde se ubica la fosa séptica, solicitan el mantenimiento de la fosa debido a que ha pasado tiempo desde que esta se realizó.

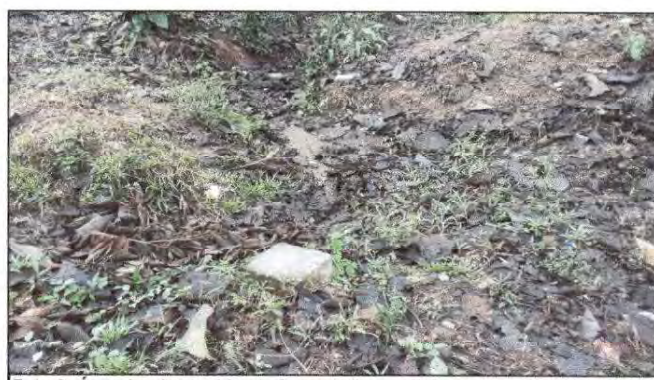
Foto 6: Área donde se ubica la fosa séptica, solicitan el mantenimiento de la fosa debido a que ha pasado tiempo desde que esta se realizó.

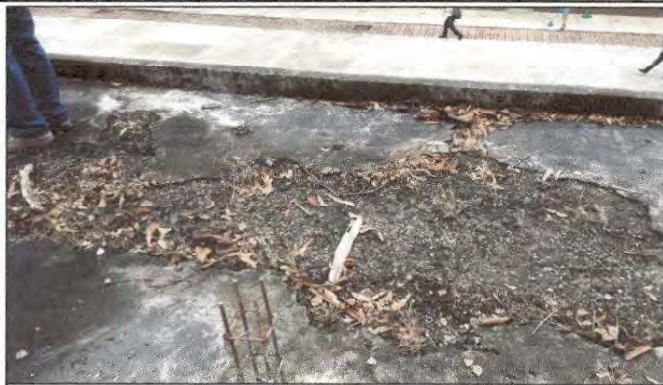
Foto 7: Estado actual de losa del techo de todo el establecimiento, se solicitan trabajos de remozamiento en esta área debido a su estado tan grave de deterioro.

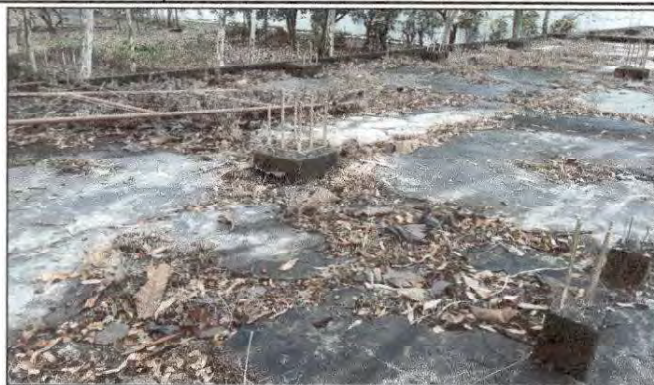
Foto 8: Estado actual de losa del techo de todo el establecimiento, se solicitan trabajos de remozamiento en esta área debido a su estado tan grave de deterioro.

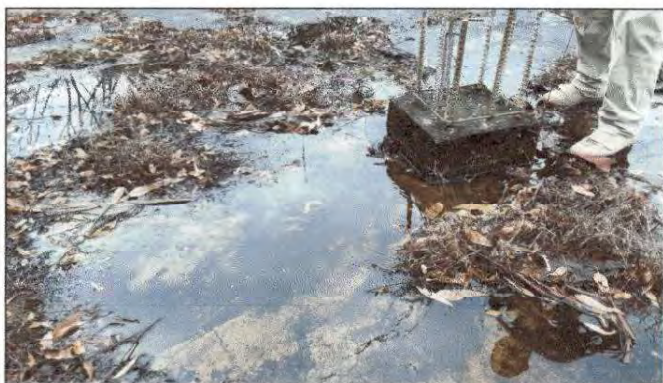
Foto 9: Debido al estado tan grave de deterioro en el que se encuentra la losa del techo, solicitan trabajos de remozamiento en esta área.

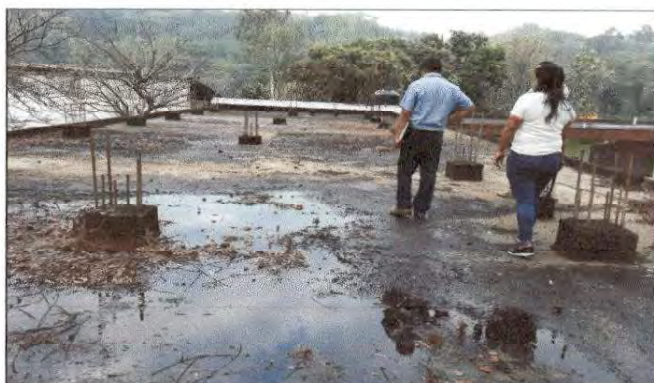
Foto 10: Debido al estado tan grave de deterioro en el que se encuentra la losa del techo, solicitan trabajos de remozamiento en esta área.

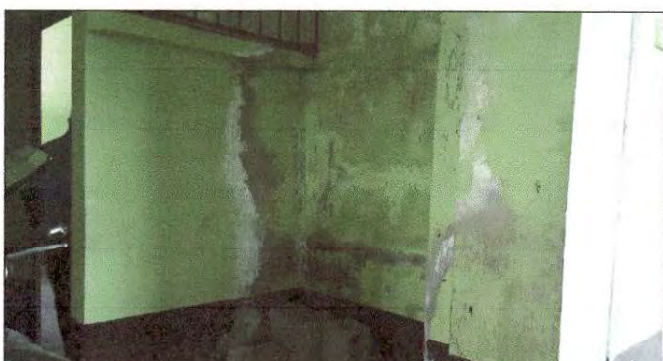
Foto 11: Debido al estado de deterioro de la losa del techo, las instalaciones del establecimiento se han visto afectadas, solicitan el remozamiento de dicha losa.

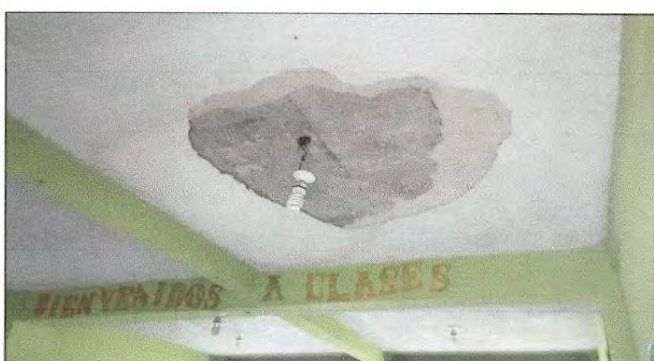
Foto 12: Debido al estado de deterioro de la losa del techo, las instalaciones del establecimiento se han visto afectadas, solicitan el remozamiento de dicha losa.
