**REGISTRO FOTOGRÁFICO  
PROGRAMA DE MANTENIMIENTO DE EDIFICIOS ESCOLARES PÚBLICOS**

| NOMBRE DEL ESTABLECIMIENTO: | ESCUELA OFICIAL RURAL MIXTA COLONIA SAN JOSE | DIRECCIÓN DEL ESTABLECIMIENTO: | COLONIA SAN JOSE |
| CÓDIGO DEL ESTABLECIMIENTO: | 10-20-0007-43 | FECHA: | 24/06/2024 |

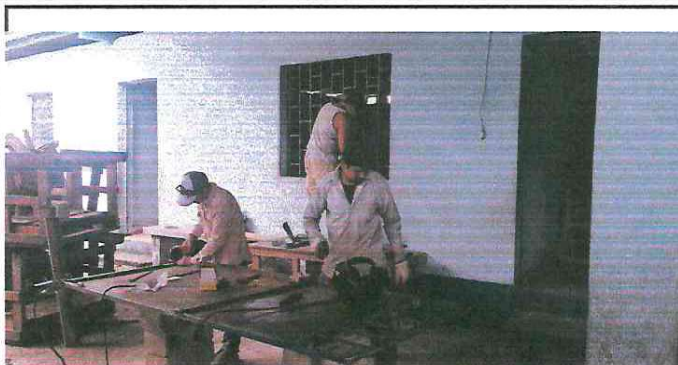
Foto1: Mantenimiento en estructura de metal,puertas , ventanas y balcones de metal, sustitucion de candados por chapas de metal en puertas. Pintura en muro exterior

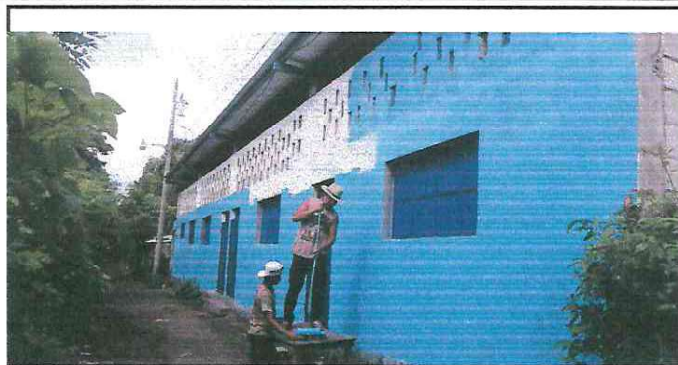
Foto 2: mantenimiento en estructura de metal de puertas, ventanas y balcones, fabricacion e instalacion de balcones de metal en ventanas. Pintura en muro exterior

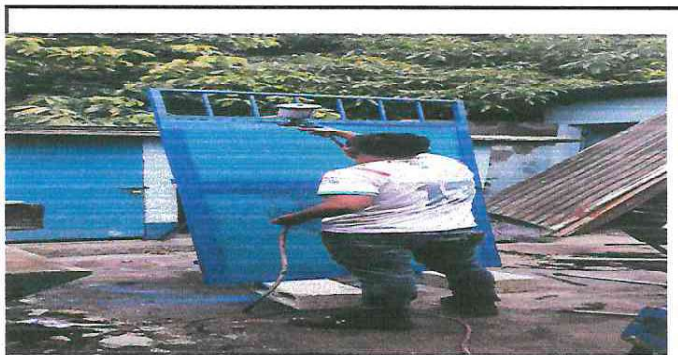
Foto 3: mantenimiento a estructura de metal puerta.

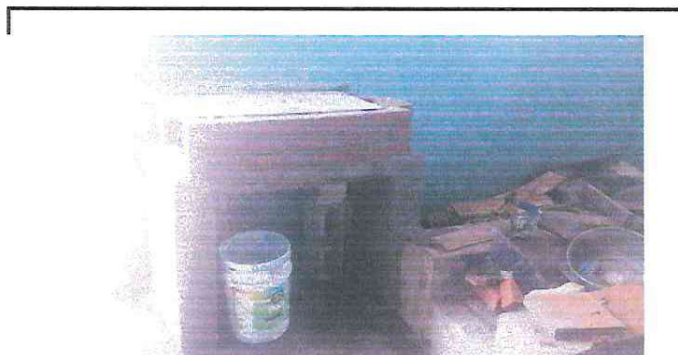
Foto 4: sustitucion de piso de concreto por ceramico, instalacion de estufa rural. e instalacion de azulejo en estufa rural, parte superior

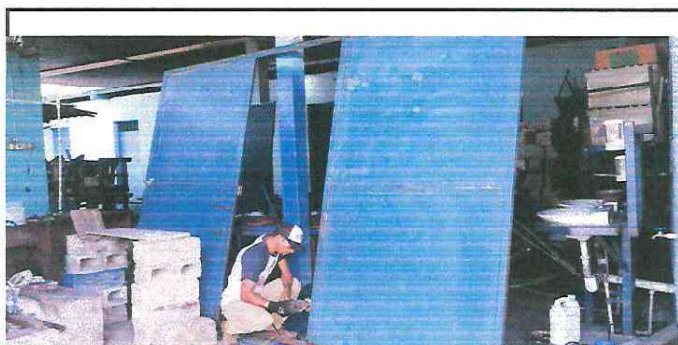
Foto 5: mantenimiento en estructura de metal , portones

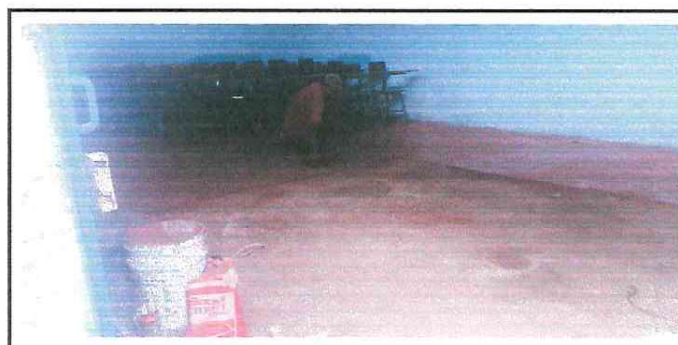
Foto 6: sustitucion de piso de concreto por piso ceramico por encontrarse en mal estado en aulas
