# **REGISTRO FOTOGRÁFICO** **PROGRAMA DE MANTENIMIENTO DE EDIFICIOS ESCOLARES PÚBLICOS**

Ministerio de Educación  
GUATEMALA

SITUACIÓN DEFICIENCIAS DETERMINADAS

| NOMBRE DEL ESTABLECIMIENTO: | ESCUELA OFICIAL RURAL MIXTA COLONIA SAN JOSE | DIRECCIÓN DEL ESTABLECIMIENTO: | COLONIA SAN JOSE |

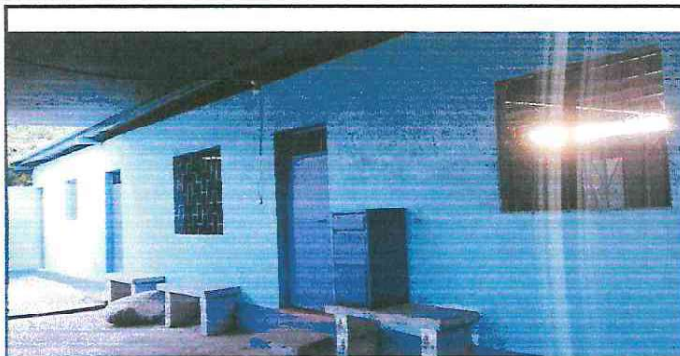
Foto1: Mantenimiento en estructura de metal,puertas , ventanas y balcones de metal, sustitucion de candados por chapas de metal en puertas.

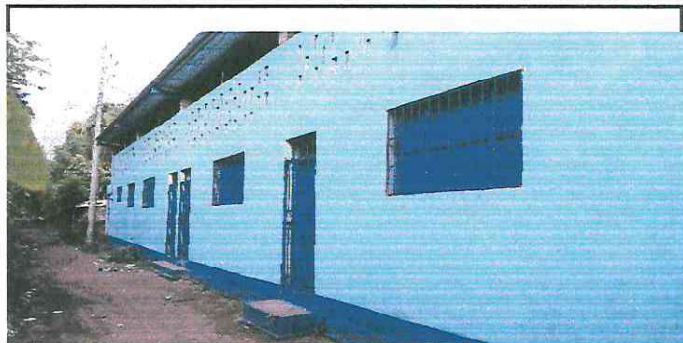
Foto 2: mantenimiento en estructura de metal de puertas, ventanas y balcones, fabricacion e instalacion de balcones de metal en ventanas. Pintura en muro exterior

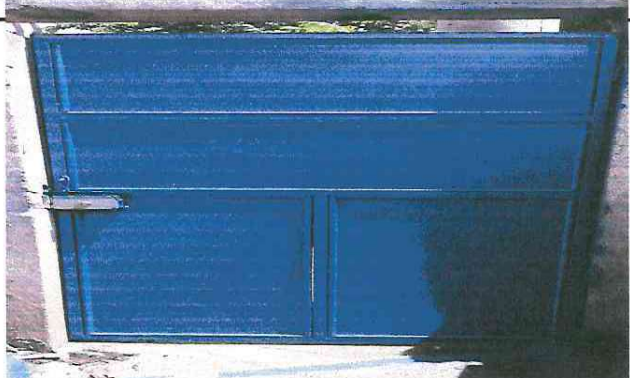
Foto 3: mantenimiento a estructura de metal.

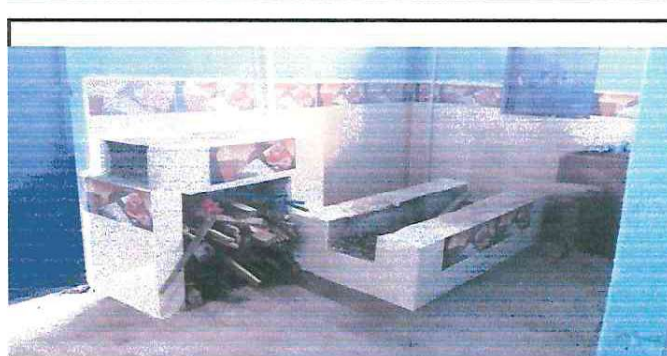
Foto 4: sustitucion de piso de concreto por ceramico, Instalacion de estufa rural. e instalacion de azulejo en estufa rural, parte superior.

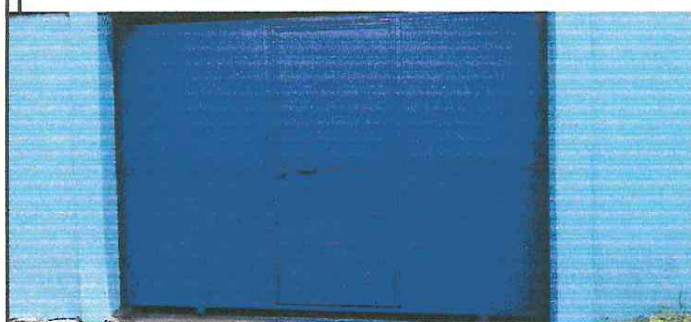
Foto 5: mantenimiento en estructura de metal , portones

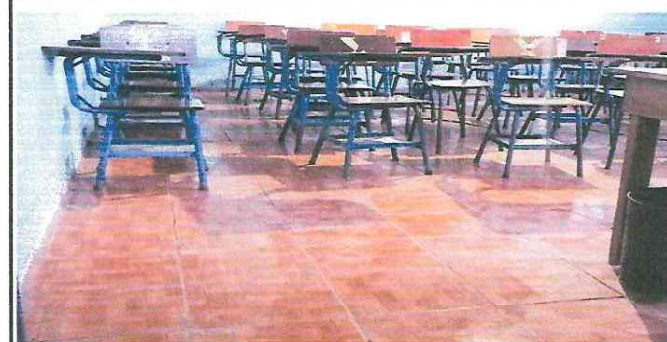
Foto 6: sustitucion de piso de concreto por piso ceramico por encontrarse en mal estado en aulas
