# REGISTRO FOTOGRÁFICO PROGRAMA DE MANTENIMIENTO DE EDIFICIOS ESCOLARES PÚBLICOS

| NOMBRE DEL ESTABLECIMIENTO: | EORM JOSE JOAQUIN PALMA | DIRECCIÓN DEL ESTABLECIMIENTO: | ALDEA SAN ANTONIO LAS FLORES |
| CÓDIGO DEL ESTABLECIMIENTO: | 10-20-0414-43 | FECHA: | |

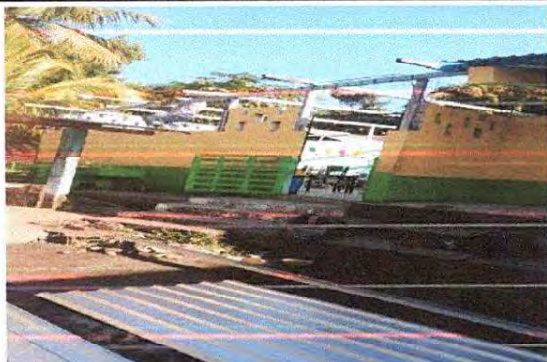
Foto1: Sustitución de lámina, por lámina troquelada aluzinc calibre 26

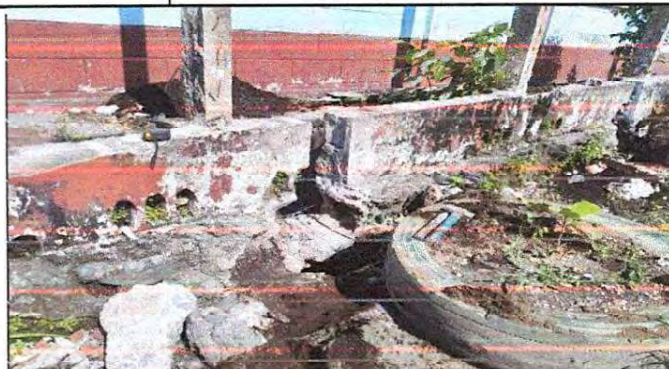
Foto 2: Reparación de Muro perimetral de Block

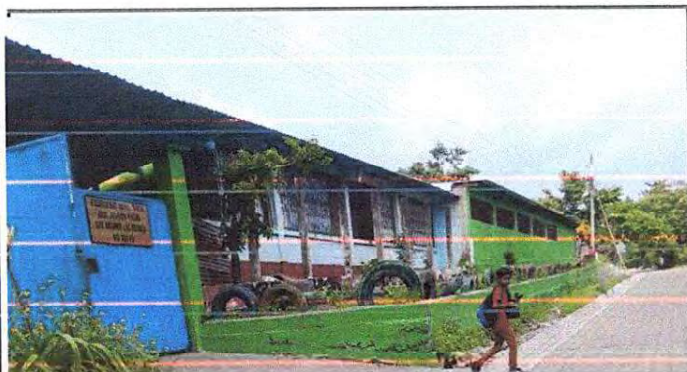
Foto 3: Reparación de Muro perimetral de Block

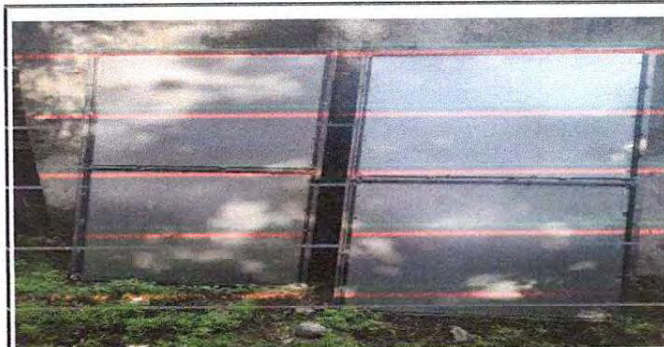
Foto 4: Sustitución de puerta de aulas

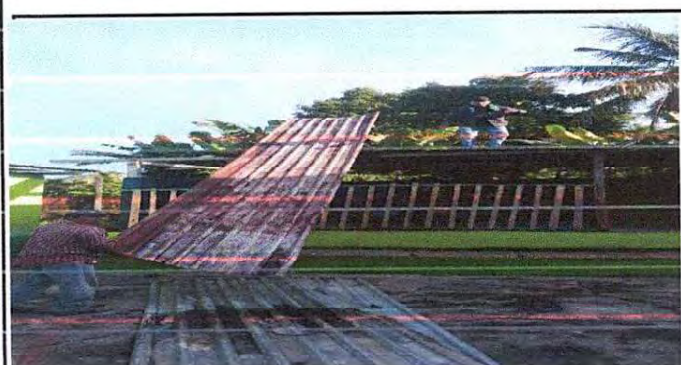
Foto 5: Sustitución de lámina, por lámina troquelada aluzinc calibre 26

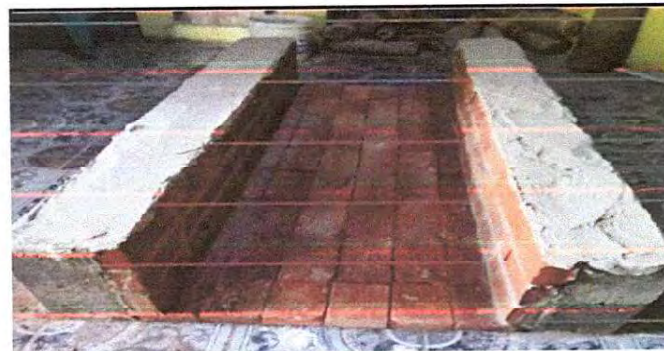
Foto 6: mantenimiento estufa rural

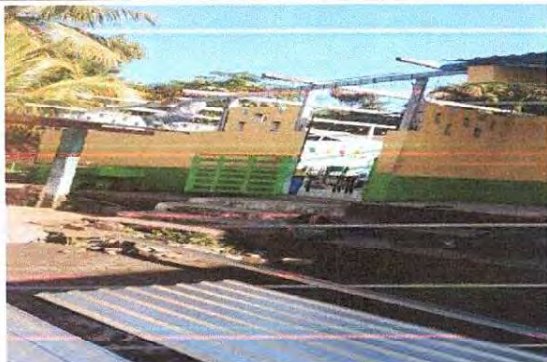
Foto1: Sustitución de lámina, por lámina troquelada aluzinc calibre 26

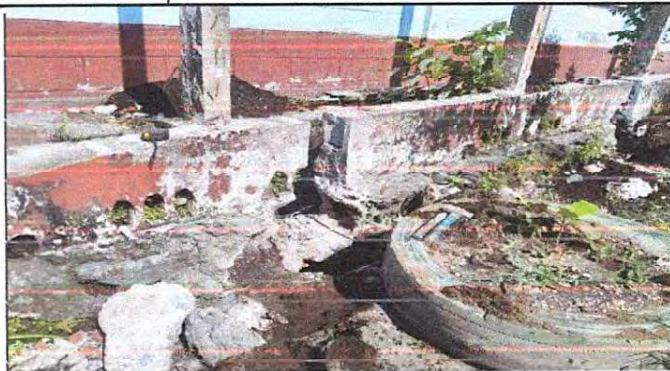
Foto 2: Reparación de Muro perimetral de Block

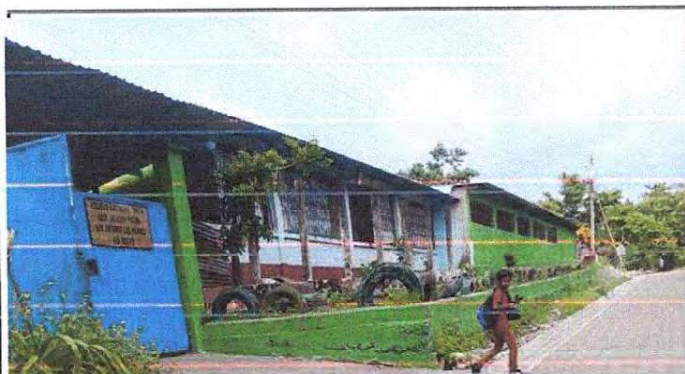
Foto 3: Reparación de Muro perimetral de Block

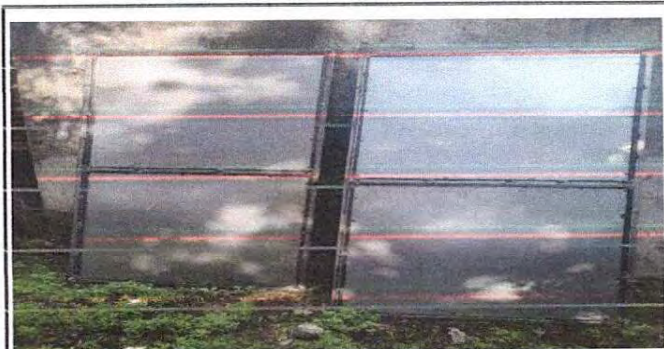
Foto 4: Sustitución de puerta de aulas

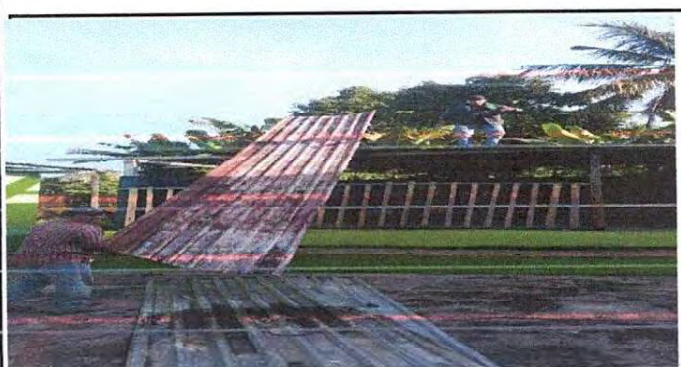
Foto 5: Sustitución de lámina, por lámina troquelada aluzinc calibre 26

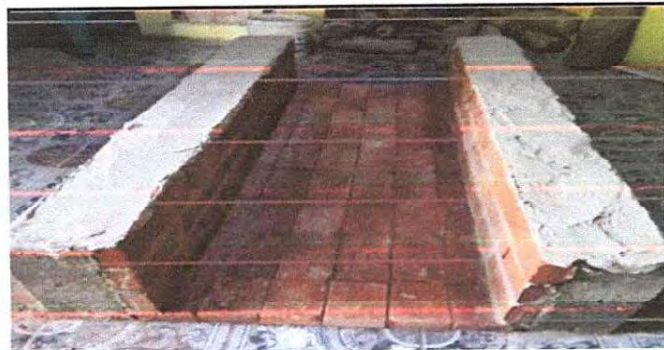
Foto 6: mantenimiento estufa rural
