SITUACIÓN DEFICIENCIAS DETERMINADAS

| DEPARTAMENTO: | SUCHITEPEQUEZ | MUNICIPIO: | SAN JOSÉ LA MÁQUINA |
| NOMBRE DEL ESTABLECIMIENTO: | EORM | DIRECCIÓN DEL ESTABLECIMIENTO: | LÍNEA B-14 |
| CÓDIGO DEL ESTABLECIMIENTO: | 10-21-0015-43 | FECHA: | 9/9/2024 |

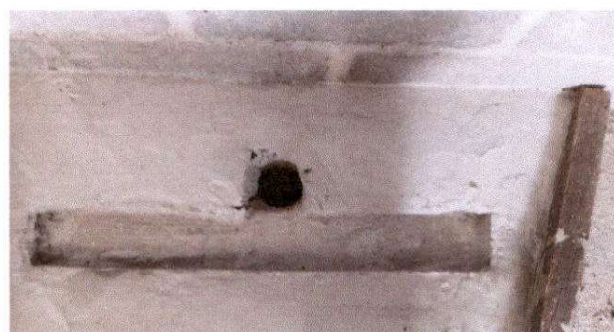
RED DE DRENAJE

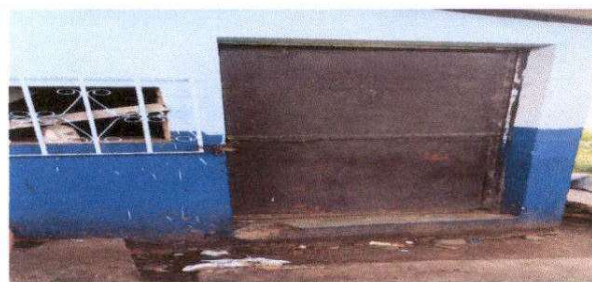
PUERTAS DE METAL
