REGISTRO FOTOGRÁFICO  
PROGRAMA DE MANTENIMIENTO DE EDIFICIOS ESCOLARES PÚBLICOS

SITUACIÓN DEFICIENCIAS DETERMINADAS

| NOMBRE DEL ESTABLECIMIENTO: | EOUN JM MIGUEL GARCÍA GRANADOS | DIRECCIÓN DEL ESTABLECIMIENTO: | 1RA. CALLE 10-26 ZONA 2 |
| CÓDIGO DEL ESTABLECIMIENTO: | 08-01-0046-43 | FECHA: | 6/06/2024 |

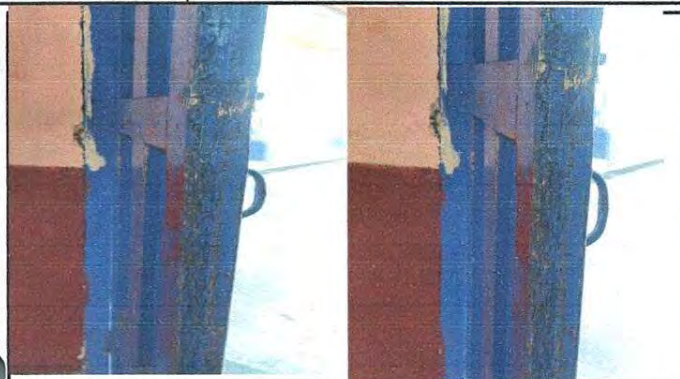
**Foto 1:** Restauración, tratamiento, accesorios y barnizado con poliuretano para exterior de puertas, por daños en ambos largueros con varios orificios ocasionados por el cambio constante de pasadores, alabadas y por polilla.

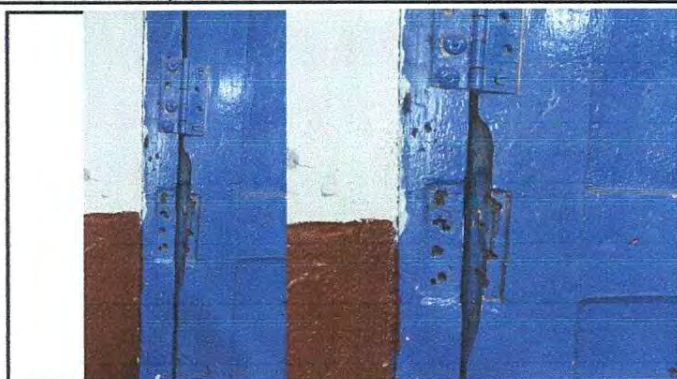
**Foto 2:** Restauración, tratamiento, accesorios y barnizado con poliuretano para exterior de puertas. Presenta daños en ambos centros de tableros y largueros por polilla, varios orificios ocasionados por el cambio constante de pasadores, alabadas.

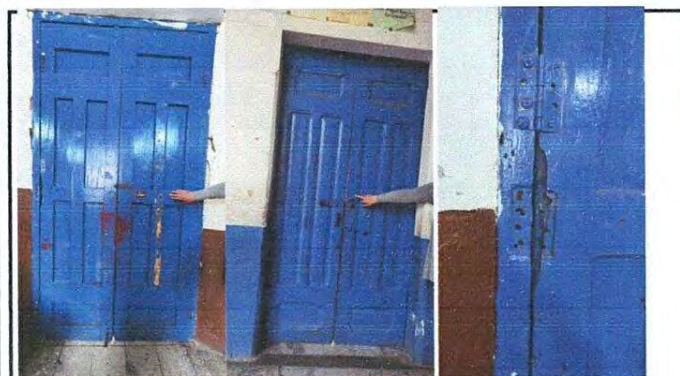
**Foto 3:** Restauración, tratamiento, accesorios y barnizado con poliuretano para exterior de puertas, presenta daños en ambos largueros con varios orificios ocasionados por el cambio constante de pasadores, alabadas, daños estructuras por polilla y no cuenta con accesorios.

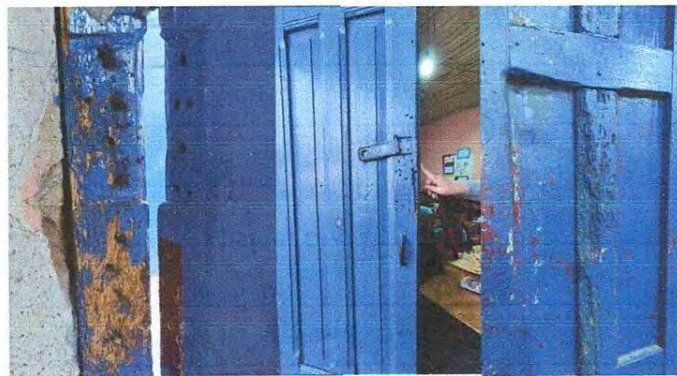
**Foto 4:** Restauración, tratamiento, accesorios y barnizado con poliuretano para exterior de puertas, por daños en ambos largueros, marcos de puerta, pestaña inferior, por daños estructurales por polilla y suministro de accesorios.

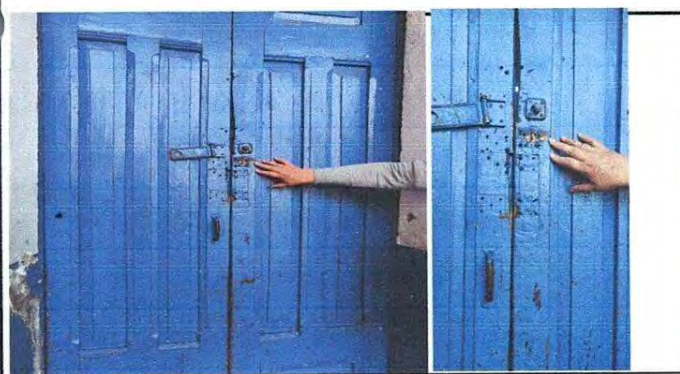
**Foto 5:** Restauración, tratamiento, accesorios y barnizado con poliuretano para exterior de puertas, presenta daños en ambos largueros con varios orificios ocasionados por el cambio constante de pasadores, alabadas, daños estructuras por polilla y no cuenta con accesorios.

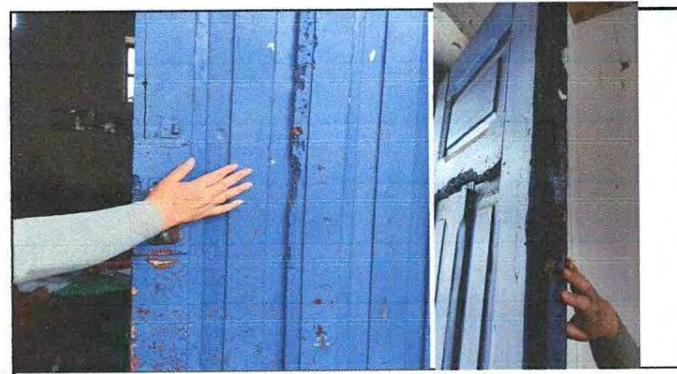
**Foto 6:** Restauración, tratamiento, accesorios y barnizado con poliuretano para exterior de puertas porque presenta daños en ambos largueros y daños estructurales por polilla.

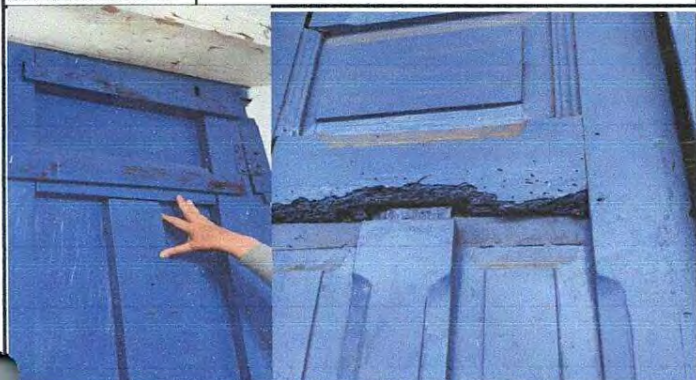
**Foto 1:** Restauración, tratamiento, accesorios y barnizado con poliuretano para exterior de puertas, por daños en ambos largueros con varios orificios ocasionados por el cambio constante de pasadores, alabadas y por polilla.

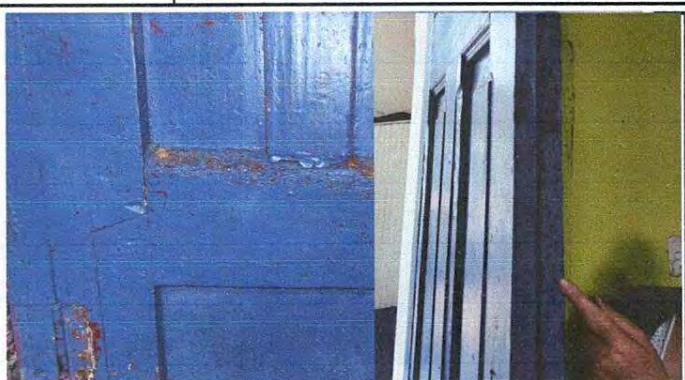
**Foto 2:** Restauración, tratamiento, accesorios y barnizado con poliuretano para exterior de puertas. Presenta daños en ambos centros de tableros y largueros por polilla, varios orificios ocasionados por el cambio constante de pasadores, alabadas.

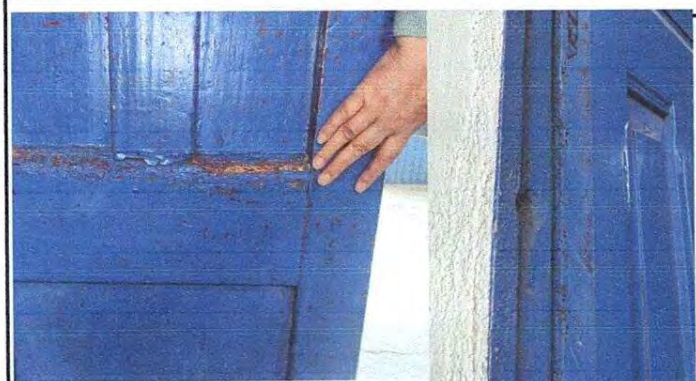
**Foto 3:** Restauración, tratamiento, accesorios y barnizado con poliuretano para exterior de puertas, presenta daños en ambos largueros con varios orificios ocasionados por el cambio constante de pasadores, alabadas, daños estructuras por polilla y no cuenta con accesorios.

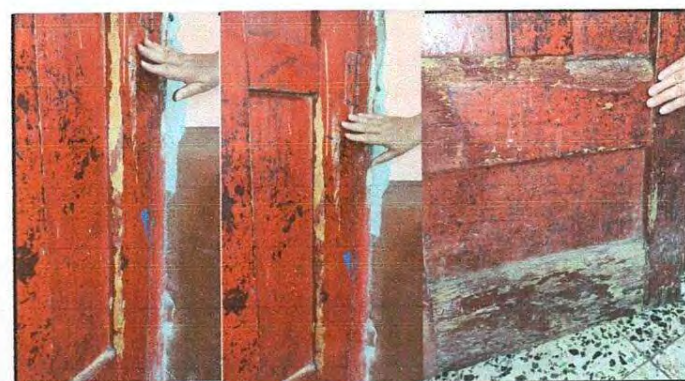
**Foto 4:** Restauración, tratamiento, accesorios y barnizado con poliuretano para exterior de puertas, por daños en ambos largueros, marcos de puerta, pestaña inferior, por daños estructurales por polilla y suministro de accesorios.

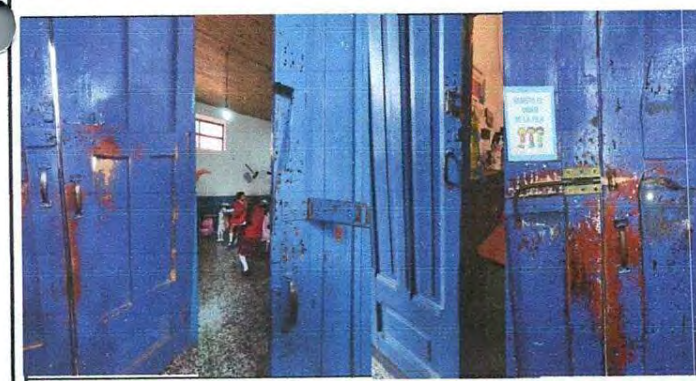
**Foto 5:** Restauración, tratamiento, accesorios y barnizado con poliuretano para exterior de puerta principal por daños estructurales por la exposición exterior, tamaño, deterioro en bisagras y descuadre total.

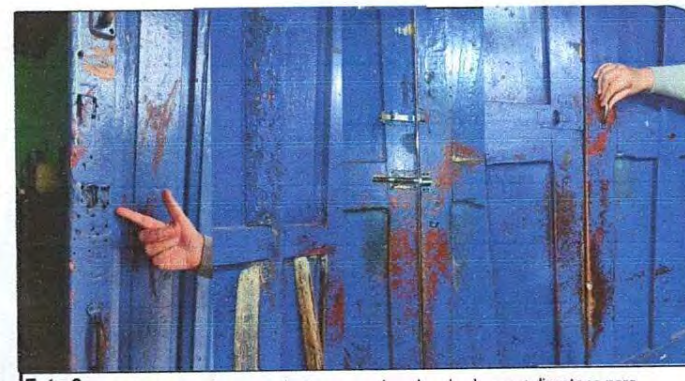
**Foto 6:** Restauración, tratamiento, accesorios y barnizado con poliuretano para exterior de puertas porque presenta daños en ambos largueros y daños estructurales por polilla.

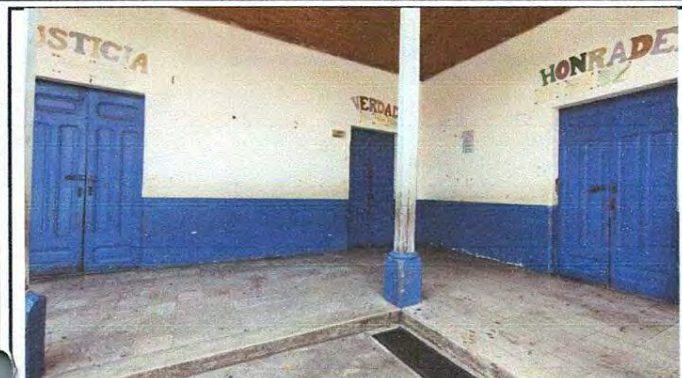
Foto 1: Restauración, tratamiento, accesorios y barnizado con poliuretano para exterior de puertas, por daños en ambos largueros con varios orificios ocasionados por el cambio constante de pasadores, alabadas y por polilla.

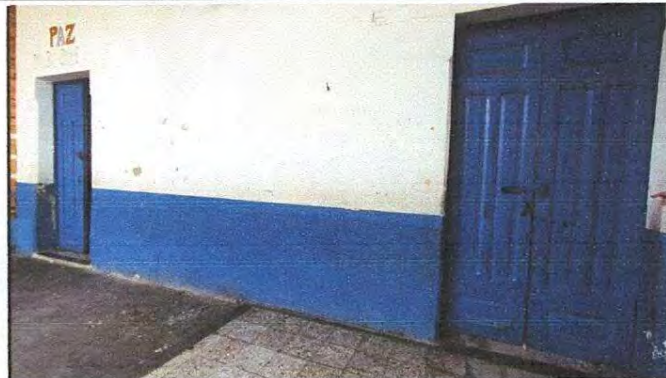
Foto 2: Restauración, tratamiento, accesorios y barnizado con poliuretano para exterior de puertas. Presenta daños en ambos centros de tableros y largueros por polilla, varios orificios ocasionados por el cambio constante de pasadores, alabadas.

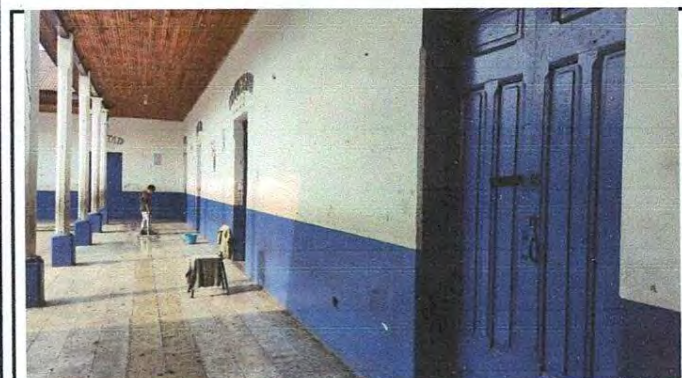
Foto 3: Restauración, tratamiento, accesorios y barnizado con poliuretano para exterior de puertas, por daños en ambos largueros con varios orificios ocasionados por el cambio constante de pasadores, alabadas y por polilla.

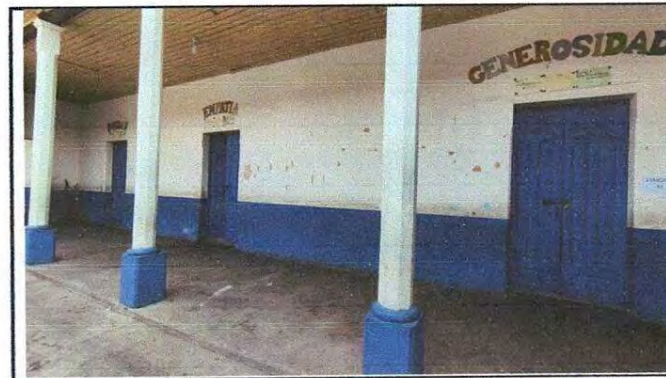
Foto 4: Restauración, tratamiento, accesorios y barnizado con poliuretano para exterior de puertas, por daños en ambos largueros, marcos de puerta, pestaña inferior, por daños estructurales por polilla y suministro de accesorios.

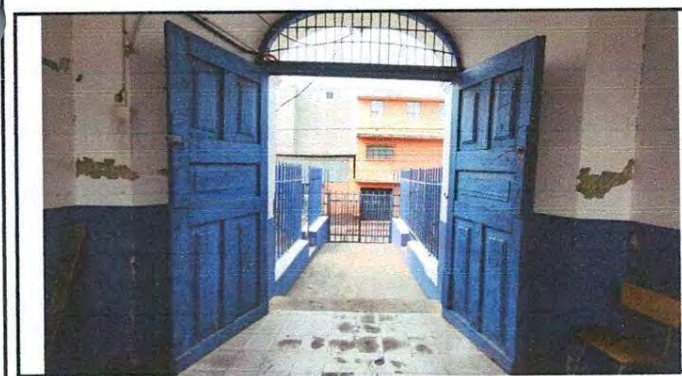
Foto 5: Restauración, tratamiento, accesorios y barnizado con poliuretano para exterior de puerta principal por daños estructurales por la exposición exterior, tamaño, deterioro en bisagras y descuadre total.

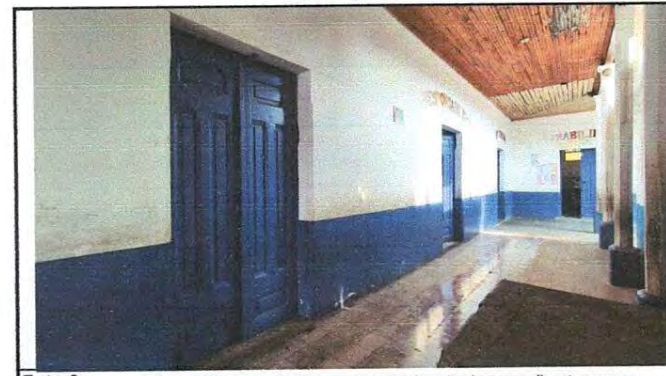
Foto 6: Restauración, tratamiento, accesorios y barnizado con poliuretano para exterior de puertas, por daños en ambos largueros con varios orificios ocasionados por el cambio constante de pasadores, alabadas y por polilla.

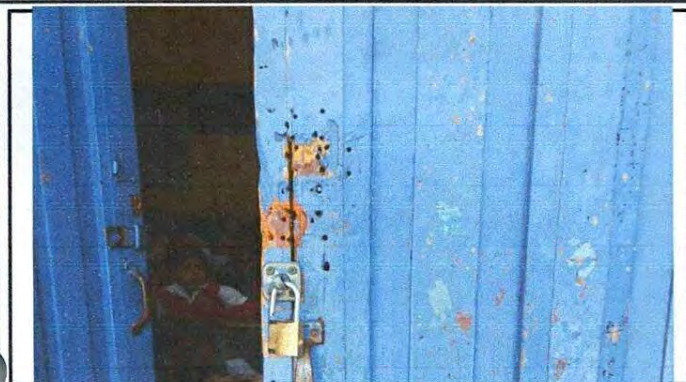
**Foto 1:** Restauración, tratamiento, accesorios y barnizado con poliuretano para exterior de puertas, por daños en ambos largueros con varios orificios ocasionados por el cambio constante de pasadores, alabadas y por polilla.

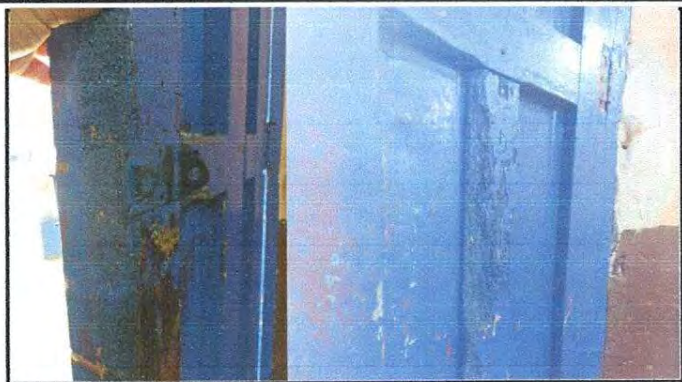
**Foto 2:** Restauración, tratamiento, accesorios y barnizado con poliuretano para exterior de puertas. Presenta daños en ambos centros de tableros y largueros por polilla, varios orificios ocasionados por el cambio constante de pasadores, alabadas.

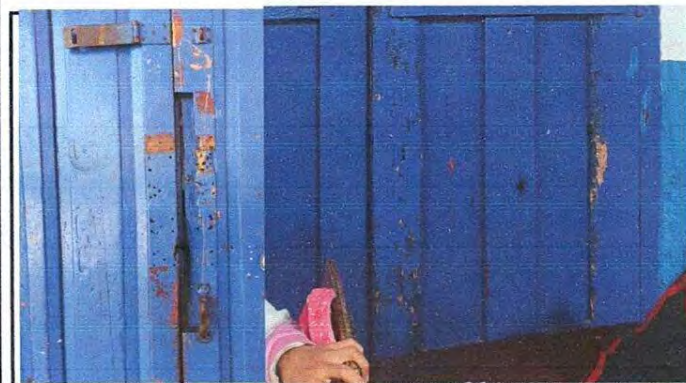
**Foto 3:** Restauración, tratamiento, accesorios y barnizado con poliuretano para exterior de puertas, presenta daños en ambos largueros con varios orificios ocasionados por el cambio constante de pasadores, alabadas, daños estructuras por polilla y no cuenta con accesorios.

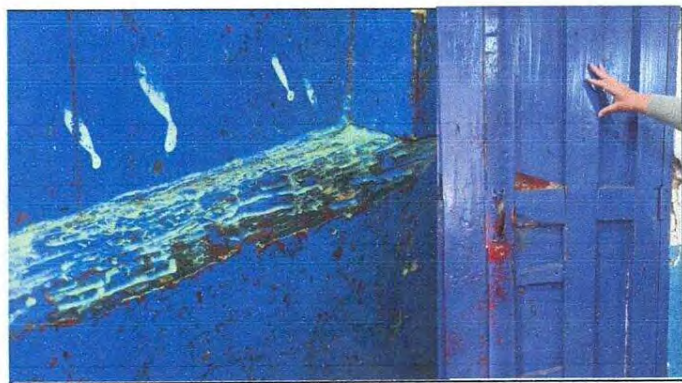
**Foto 4:** Restauración, tratamiento, accesorios y barnizado con poliuretano para exterior de puertas, por daños en ambos largueros, marcos de puerta, pestaña inferior, por daños estructurales por polilla y suministro de accesorios.

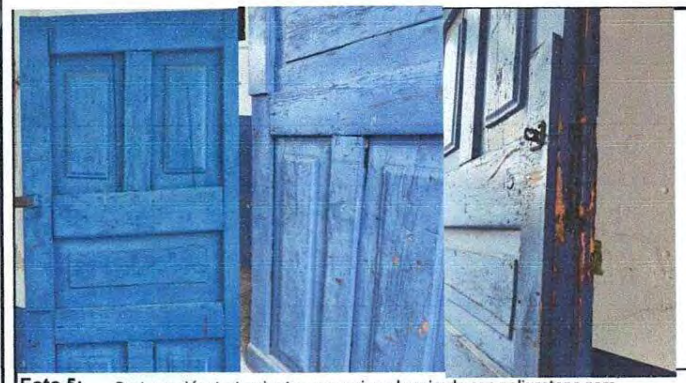
**Foto 5:** Restauración, tratamiento, accesorios y barnizado con poliuretano para exterior de puerta principal por daños estructurales por la exposición exterior, tamaño, deterioro en bisagras y descuadre total.

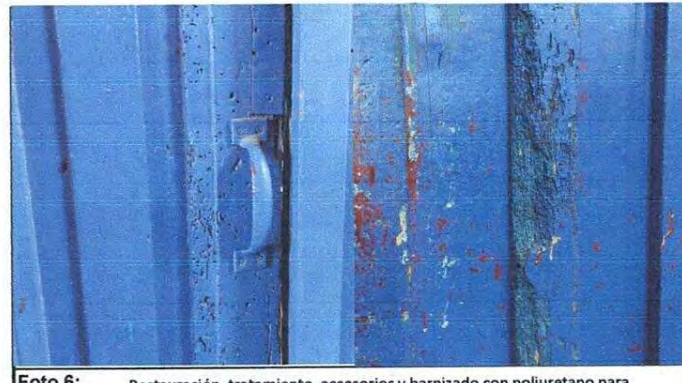
**Foto 6:** Restauración, tratamiento, accesorios y barnizado con poliuretano para exterior de puertas porque presenta daños en ambos largueros y daños estructurales por polilla.
