REGISTRO FOTOGRÁFICO  
PROGRAMA DE MANTENIMIENTO DE EDIFICIOS ESCOLARES PÚBLICOS

Ministerio de Educación  
Guatemala  
SITUACIÓN DEFICIENCIAS DETERMINADAS

| NOMBRE DEL ESTABLECIMIENTO: | E.O.R.M Cantón Xesacmalja | DIRECCIÓN DEL ESTABLECIMIENTO: | Cantón Xesacmalja |
| CÓDIGO DEL ESTABLECIMIENTO: | 08-01-0064-43 | FECHA: | 10/06/2024 |

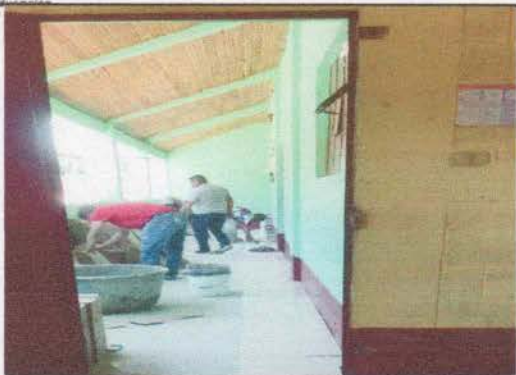
Foto 5: Corredor tercer nivel: Piso torta de cemento en mal estado. (Se sustituye por piso cerámico)

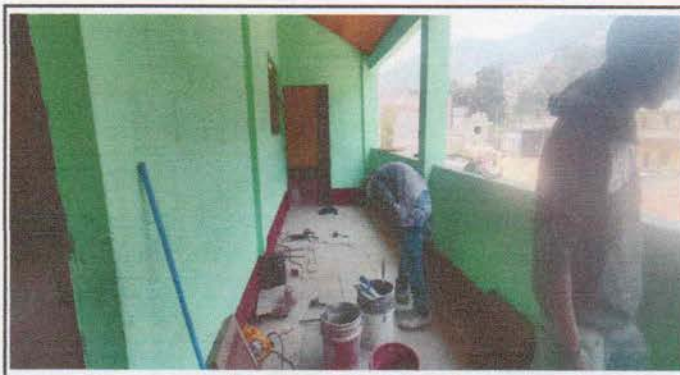
Foto 6: Corredor tercer nivel: Piso torta de cemento en mal estado. (Se sustituye por piso cerámico)

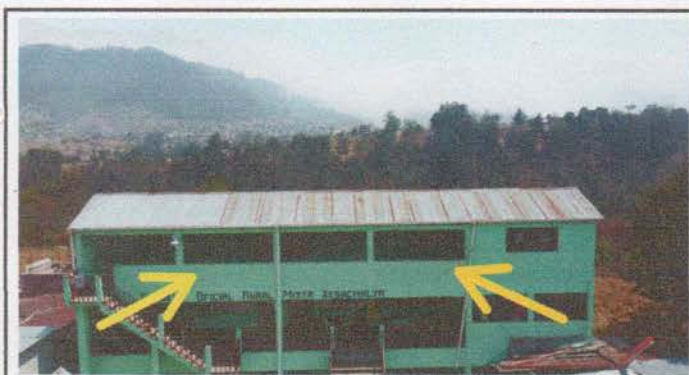
Foto 5: Tercer nivel de la escuela, lugar donde se está realizando el trabajo según la descripción antes mencionada.

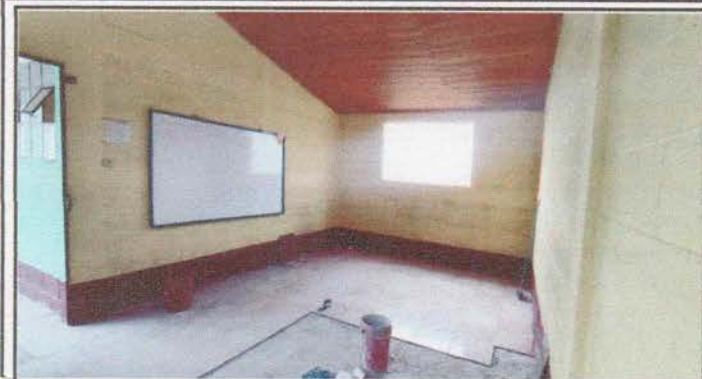
Foto 1: Aula 1: Piso torta de cemento en mal estado. (Se sustituye por piso ceramico)

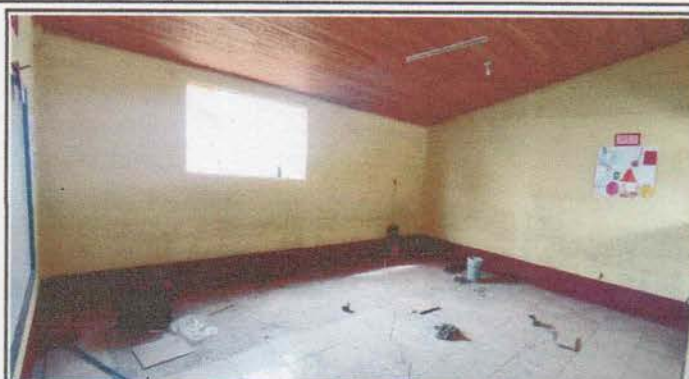
Foto 2: Aula 2: Piso torta de cemento en mal estado. (Se sustituye por piso ceramico)

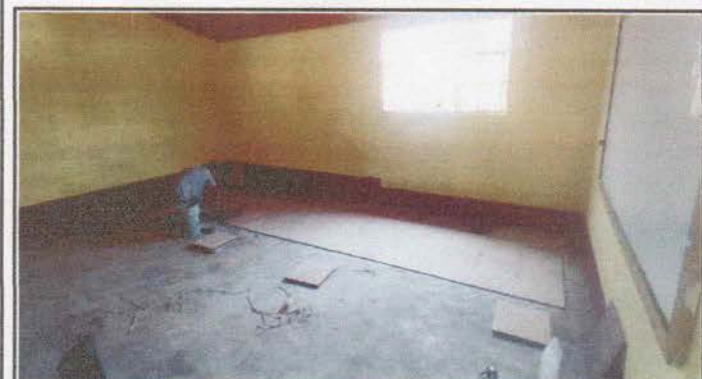
Foto 3: Aula 3: Piso torta de cemento en mal estado. (Se sustituye por piso ceramico)

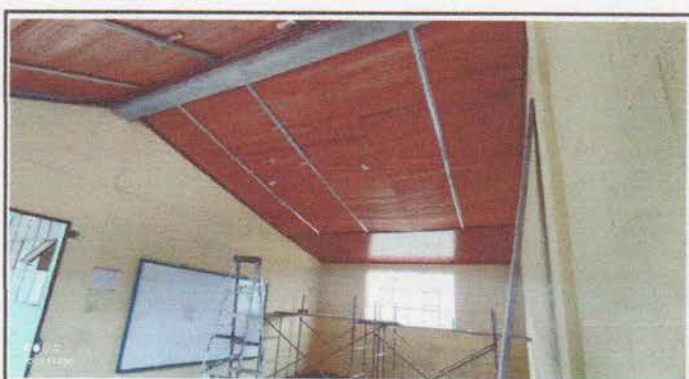
Foto 4: Aula 1: machimbre en mal estado y focos LED. (Se sustituye por cielo falso PVC y lámparas LED)

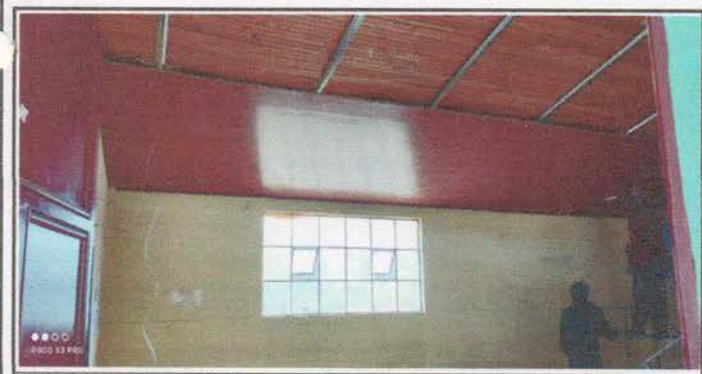
Foto 5: Aula 2: machimbre en mal estado y focos. (Se sustituye por cielo falso PVC y lámparas LED)

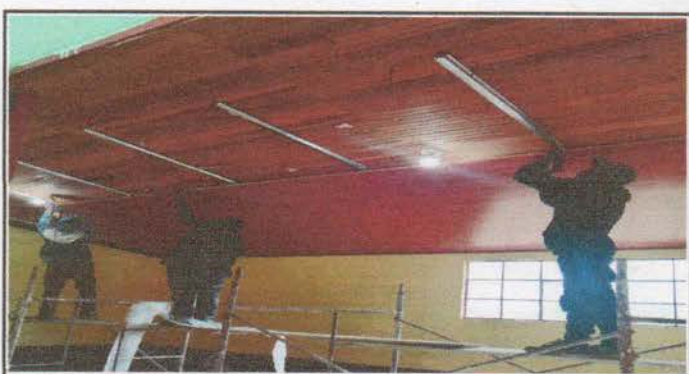
Foto 6: Aula 3: machimbre en mal estado y focos. (Se sustituye por cielo falso PVC y lámparas LED)
