REGISTRO FOTOGRÁFICO  
PROGRAMA DE MANTENIMIENTO DE EDIFICIOS ESCOLARES PÚBLICOS

Ministerio de Educación  
Guatemala  
SITUACIÓN DEFICIENCIAS DETERMINADAS

| NOMBRE DEL ESTABLECIMIENTO: | E.O.R.M Cantón Xesacmalja | DIRECCIÓN DEL ESTABLECIMIENTO: | Cantón Xesacmalja |
| CÓDIGO DEL ESTABLECIMIENTO: | 08-01-0064-43 | FECHA: | 10/06/2024 |

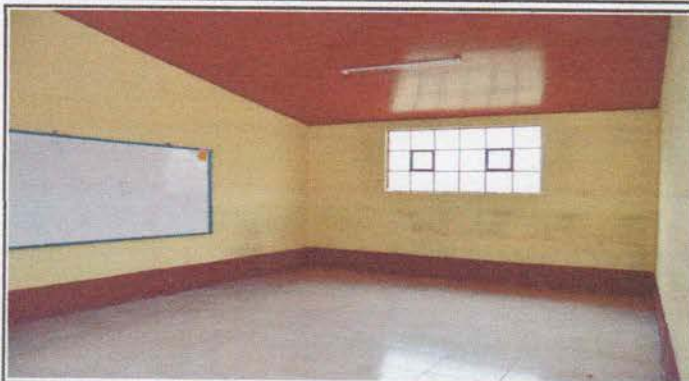
Foto 1: Aula 1: Piso torta de cemento en mal estado. (Se sustituye por piso ceramico)

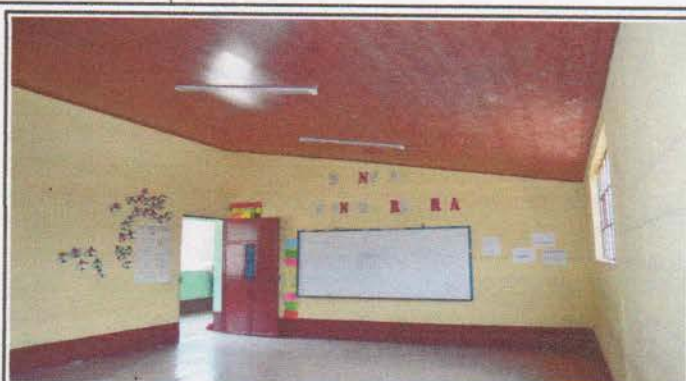
Foto 2: Aula 2: Piso torta de cemento en mal estado. (Se sustituye por piso ceramico)

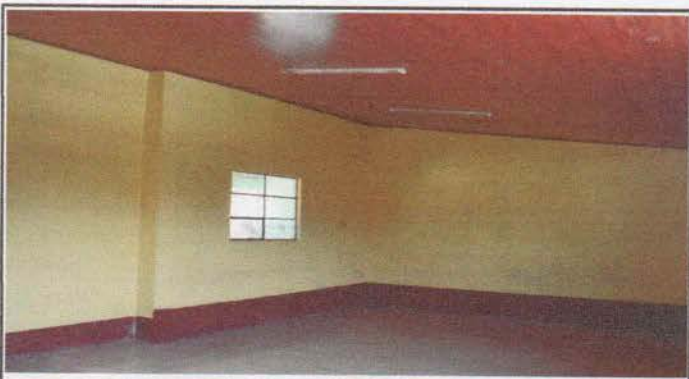
Foto 3: Aula 3: Piso torta de cemento en mal estado. (Se sustituye por piso ceramico)

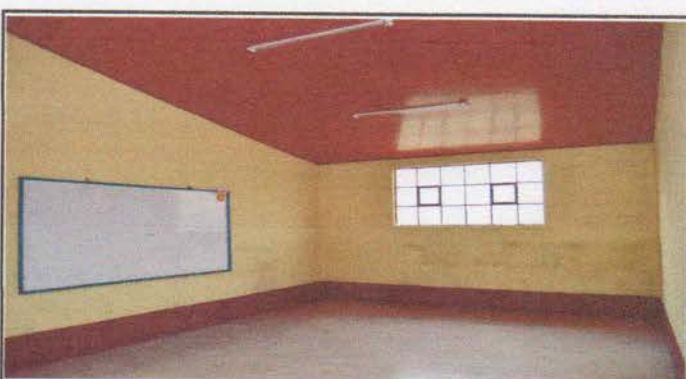
Foto 4: Aula 1: machimbre en mal estado y focos LED. (Se sustituye por cielo falso PVC y lámparas LED)

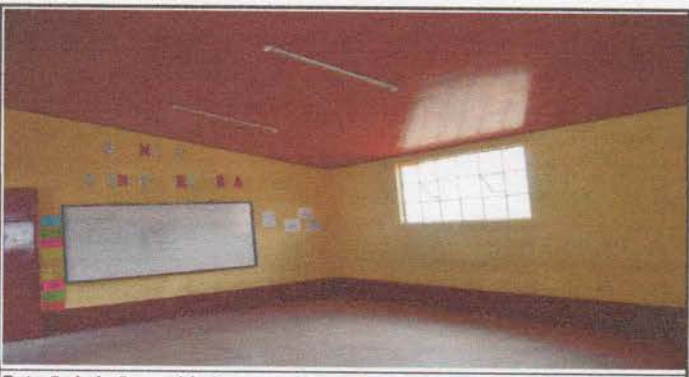
Foto 5: Aula 2: machimbre en mal estado y focos. (Se sustituye por cielo falso PVC y lámparas LED)

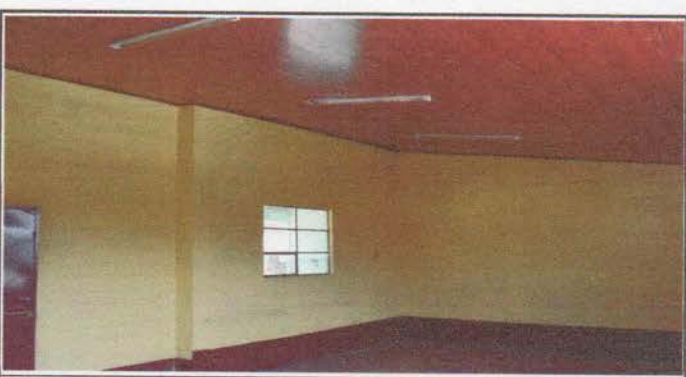
Foto 6: Aula 3: machimbre en mal estado y focos. (Se sustituye por cielo falso PVC y lámparas LED)

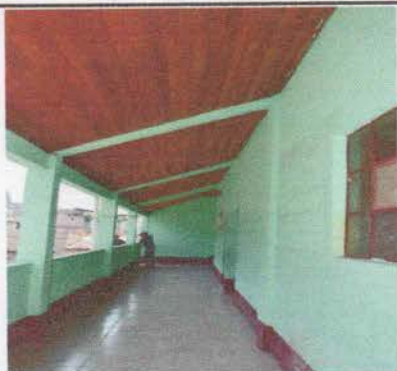
Foto 5: Corredor tercer nivel: Piso torta de cemento en mal estado. (Se sustituye por piso ceramico)

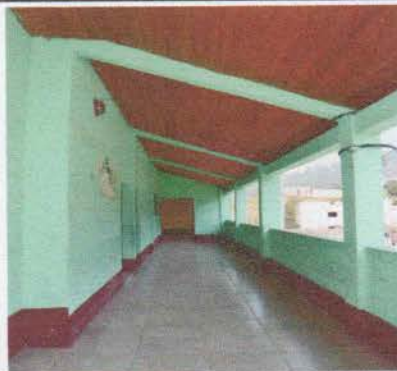
Foto 6: Corredor tercer nivel: Piso torta de cemento en mal estado. (Se sustituye por piso ceramico)

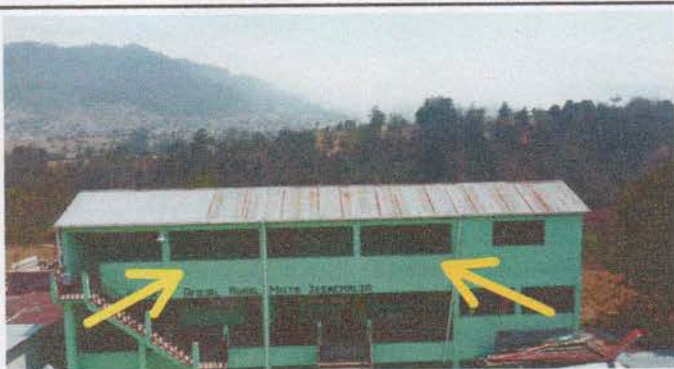
Foto 5: Tercer nivel de la escuela, lugar donde se realizó el trabajo según la descripción antes mencionada.
