SITUACIÓN DEFICIENCIAS DETERMINADAS:

| NOMBRE DEL ESTABLECIMIENTO: | EORM Tecún Umán | DIRECCIÓN DEL ESTABLECIMIENTO: | Cantón Chiyax |
| CÓDIGO DEL ESTABLECIMIENTO: | 08 - 01- 0088 - 43 | FECHA: | 28 de octubre de 20224 |

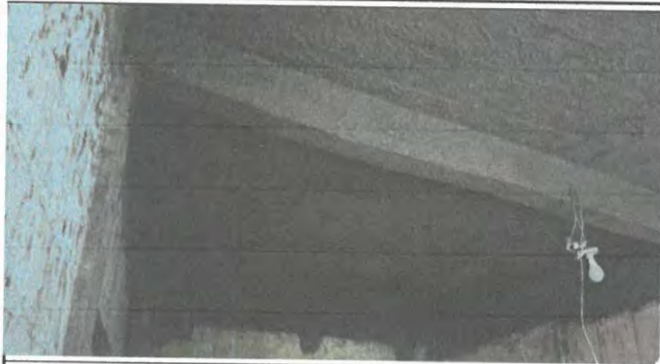
Foto 1, Suministro y Tallado de columnas y vigas. (módulo de cocina).

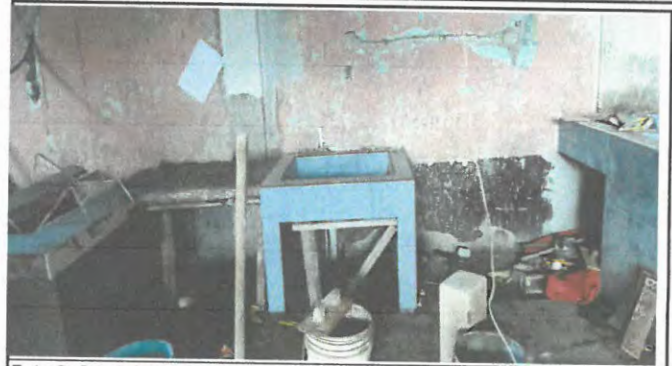
Foto 2: Suministro de tallado de columnas (modulo de cocina).

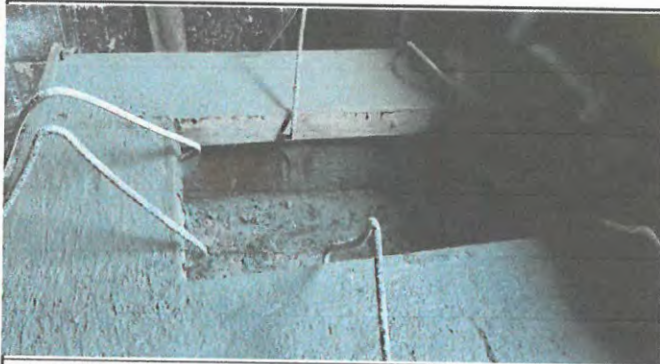
Foto 3. Suministro e instalación de plancha rural, de 0.90 m X 1.60 m. Dos unidades. (módulo de cocina).

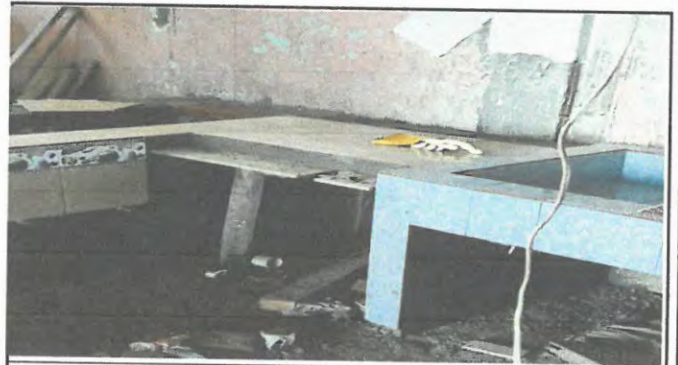
Foto 4: Suministro e instalación de mesa de concreto, de 0.70 X 10.10 m. (módulo de cocina).

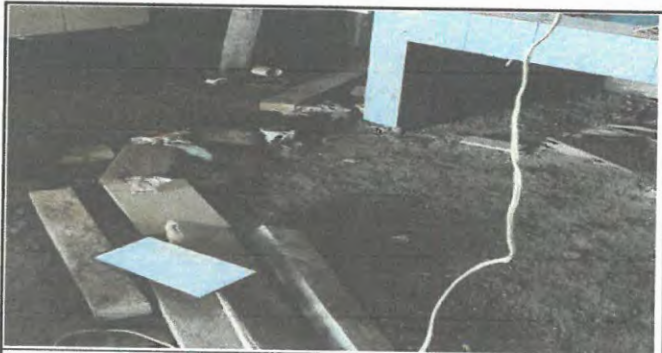
Foto 5: Suministro e instalación de piso de mármol. (módulo de cocina)

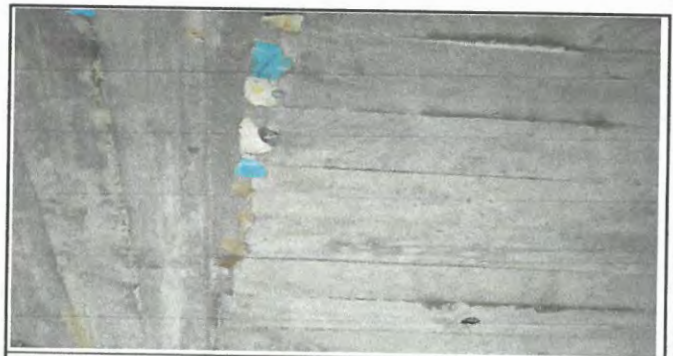
Foto 6: Suministro y aplicación de repello y cernido en losa. (módulo de cocina).

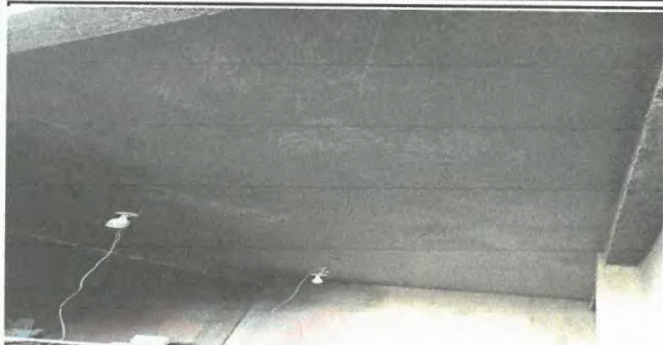
Foto 1, Suministro y aplicación de repello en muro (módulo de cocina).

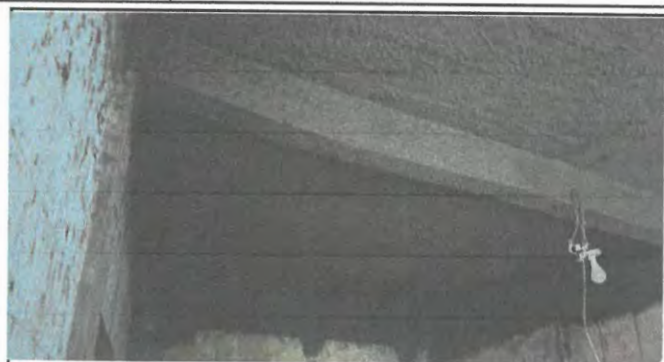
Foto 2: Suministro e instalación de energía de iluminación e interruptores. (modulo de cocina).

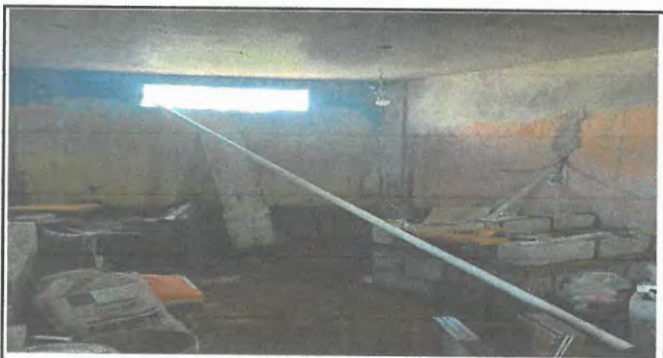
Foto 3. Suministro e instalación de energía electrica de fuerza. (módulo de cocina).

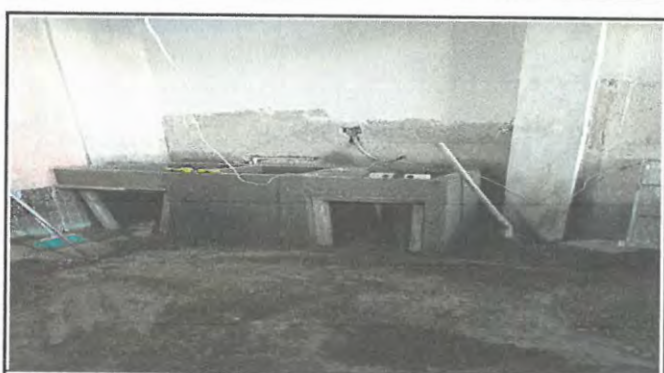
Foto 4: Suministro e instalación de pila de concreto de 0.85 X 1.95 m. (módulo de cocina).

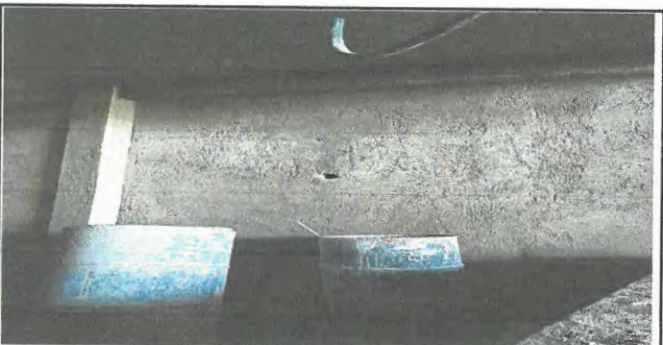
Foto 5: Suministro e instalación de azulejos en muro y mesa de concreto. (módulo de cocina)

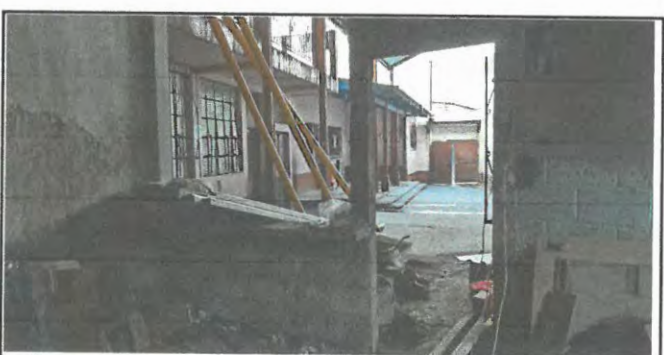
Foto 6: Suministro e instalación de puerta de metal de 0.97 m X 2.15 m. (módulo de cocina).

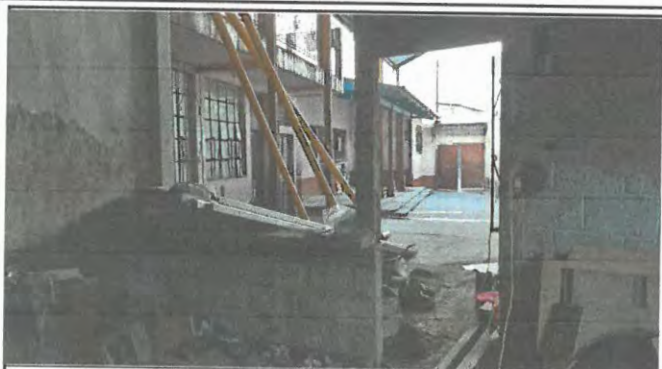
Foto 1, Suministro e instalación de persiana de 2.16 m X 1.90 m Galvalum. (módulo de cocina).

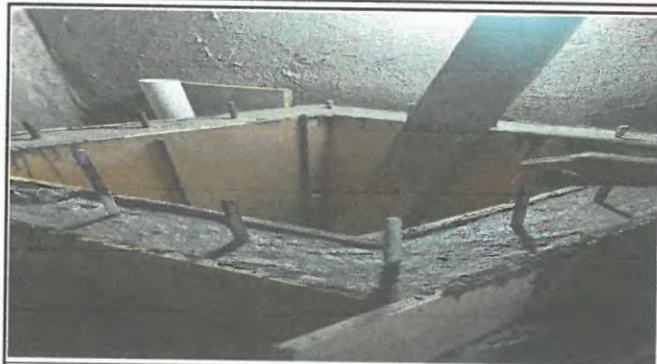
Foto 2: Suministro e instalación de lavatrastos de 0.80 m X 0.80 m y drenaje de pila. (modulo de cocina).

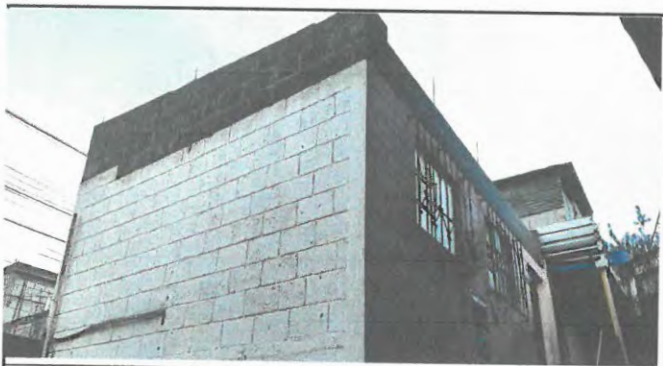
Foto 3 Suministro y reparación de muro de agua. Se aumentará la altura en los cuatro lados

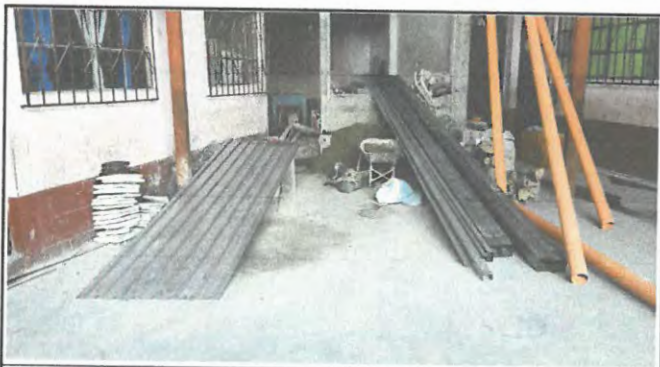
Foto 4 Suministro e instalación de estructura de metal galvanizado de portante de techo. (módulo de aula).

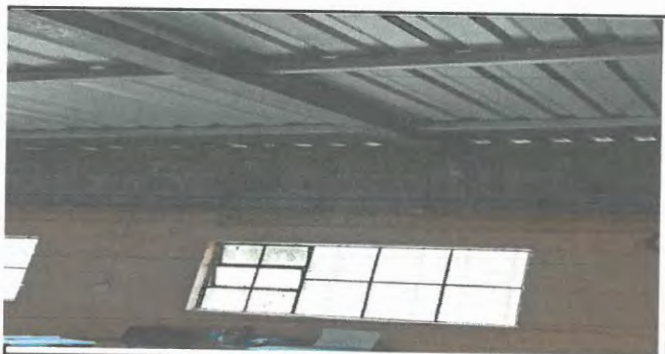
Foto 5 Suministro e instalación de lámina troqueada legítimo calibre 26.
