**REGISTRO FOTOGRÁFICO**  
**PROGRAMA DE MANTENIMIENTO DE EDIFICIOS ESCOLARES PÚBLICOS**

SITUACIÓN DEFICIENCIAS DETERMINADAS

| NOMBRE DEL ESTABLECIMIENTO: | Escuela Oficial Rural Mixta | DIRECCIÓN DEL ESTABLECIMIENTO: | Paraje Chiuca Final de la Zona Cuatro |
| CÓDIGO DEL ESTABLECIMIENTO: | 08-01-0153-43 | FECHA: | 25/10/2024 |

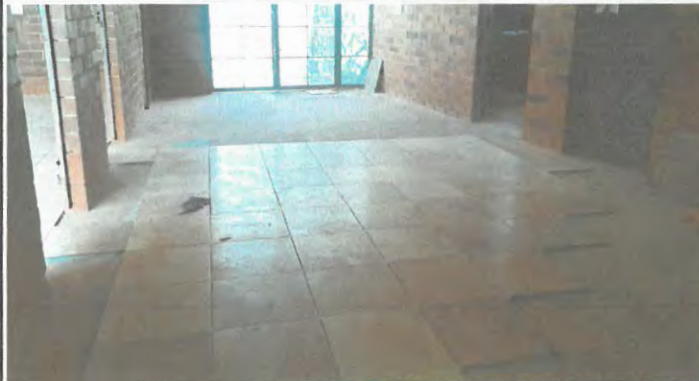
Foto 1: En pasillo frente la dirección se instalará piso incluye suministros y mano de obra.

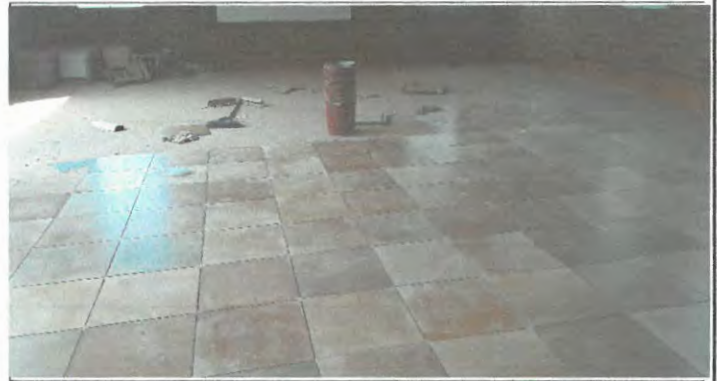
Foto 2: En el salón grande se instalará piso incluyendo suministros y mano de obra.

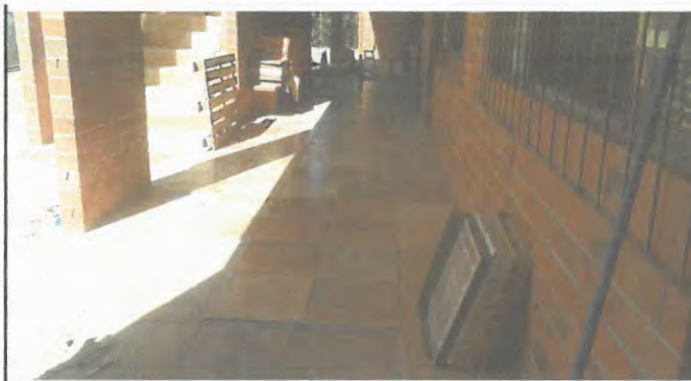
Foto 3: En el corredor del primer nivel se instalará piso, incluyendo suministros, materiales y mano de obra.

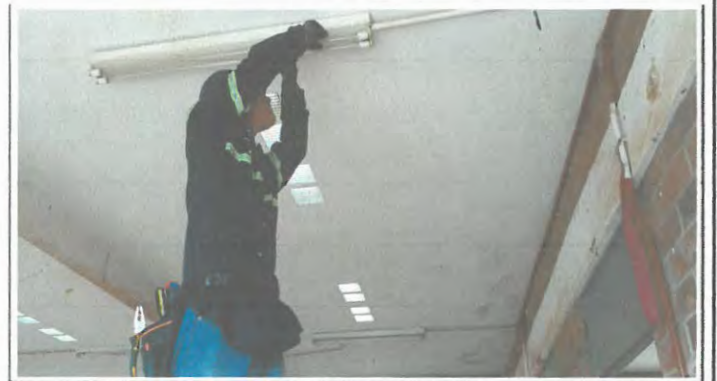
Foto 4: Sustitución de lamparas quemadas por nuevas adquiridos incluyendo suministros materiales y mano de obra.

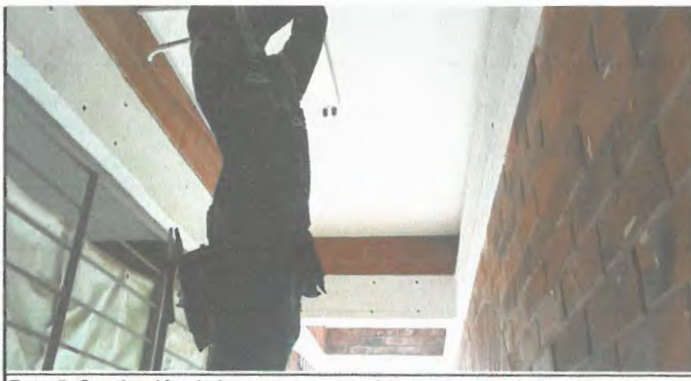
Foto 5: Sustitución de lamparas quemadas por nuevas baño en las gradas para el primero nivel. Incluyendo suministros, materiales y mano de obra.

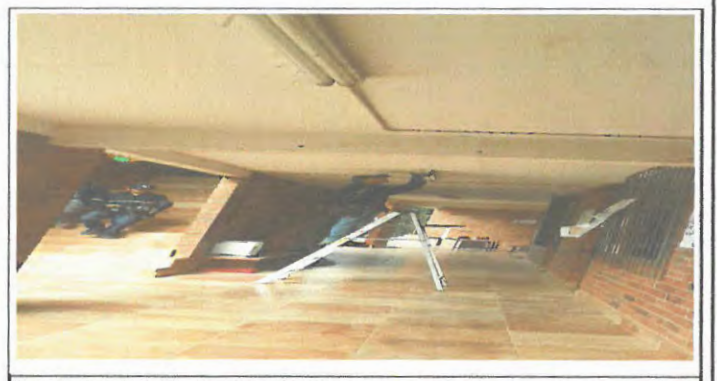
Foto 6: Sustitución de lamparas quemadas por nuevas en el corredor de la escuela. Incluyendo suministros, materiales y mano de obra.

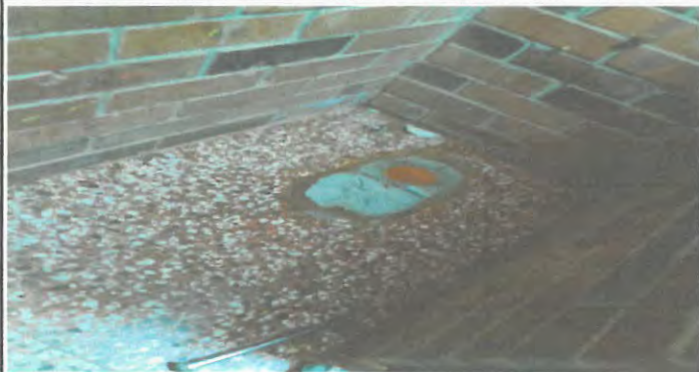
Foto 1: Sustrucción de letrina de baños de niños adquiridos del quinto programa incluyendo suministros materiales y mano de obra.

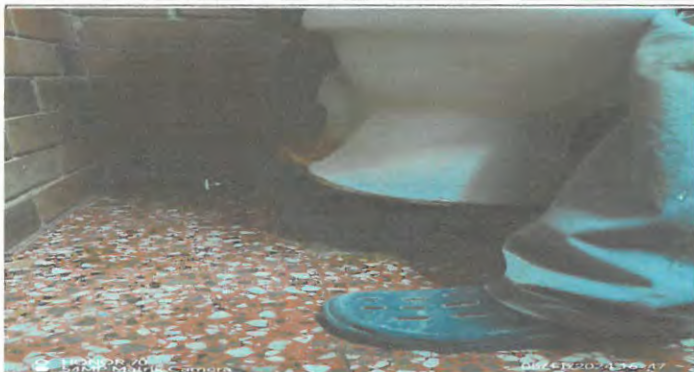
Foto 2: Sustrucción de letrinas de niñas numero uno, incluyendo suministros, materiales y mano de obra.

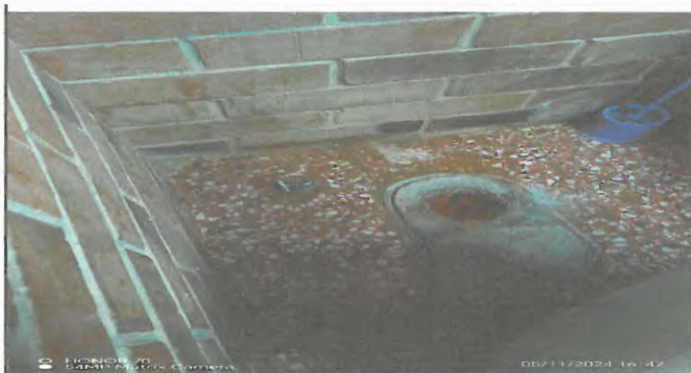
Foto 3: Sustrucción de letrina dos de niñas incluyendo suministros, materiales y mano de obra.

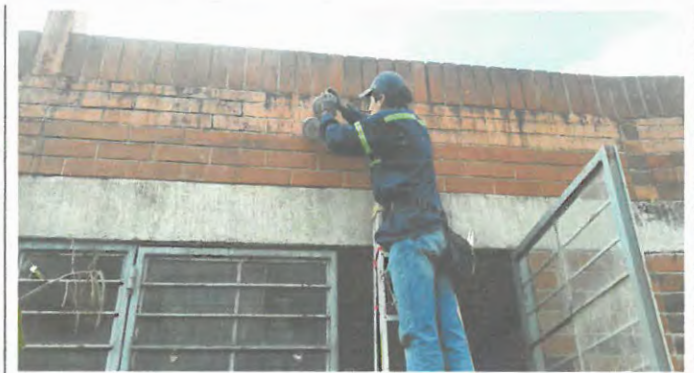
Foto 4: Sustrucción reflectores quemadas por nuevos adquiridos incluyendo suministros materiales y mano de obra.

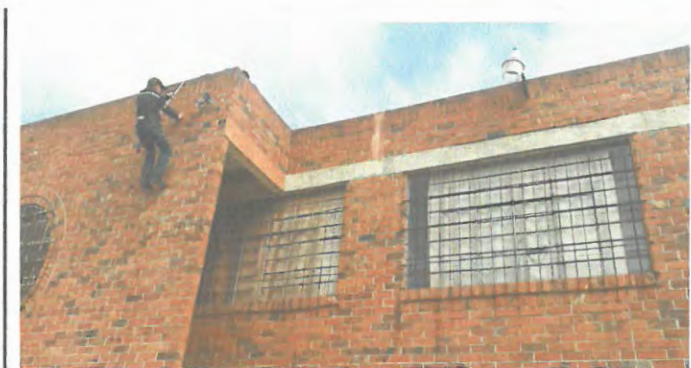
Foto 5: Sustrucción de reflectores quemadas por nuevos. Incluyendo suministros, materiales y mano de obra.

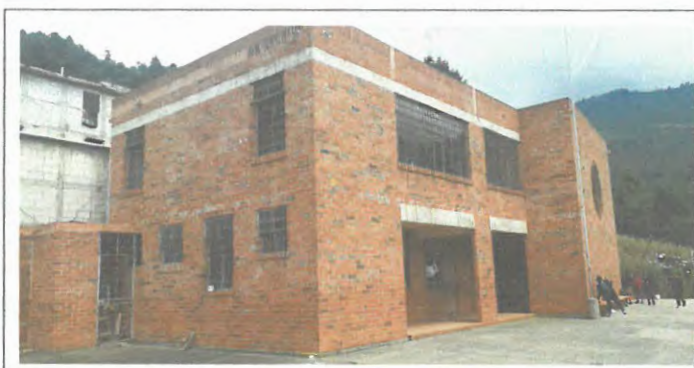
Foto 6: Antes de echarle el AGUALOK para impermeabilizar muros de ladrillos interiores y exteriores. Incluye material y mano de obra.

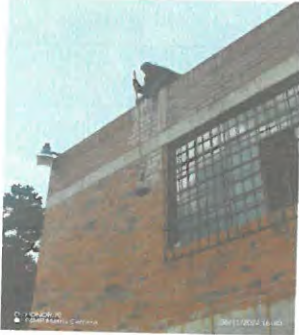
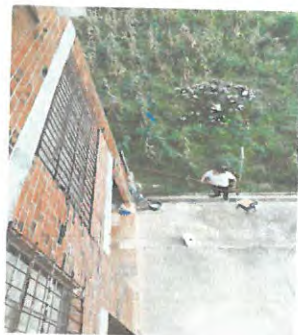
Foto 1: Echándole AGUALOK para impermeabilizar muros de ladrillos interiores y exteriores

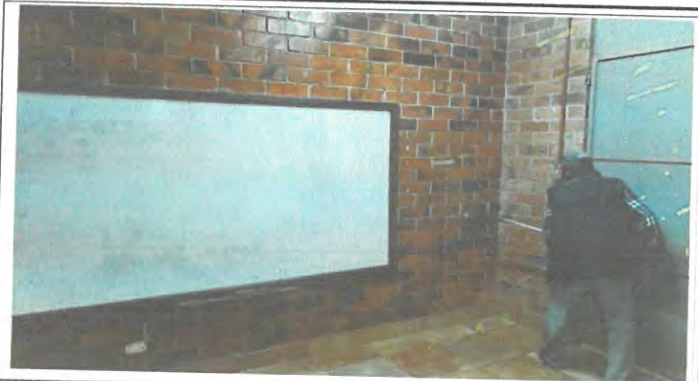
Foto 2: Echándole AGUALOK para impermeabilizar muros de ladrillos interiores y exteriores.

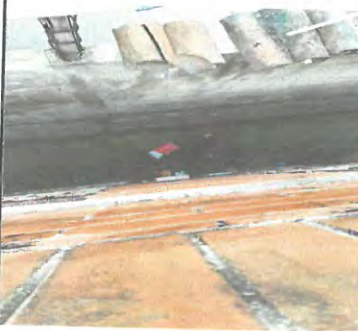
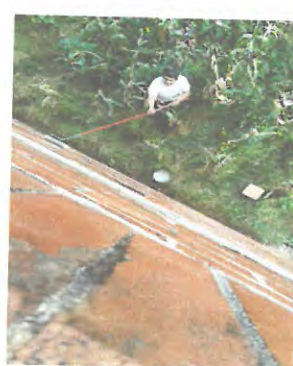
Foto 3: Echándole AGUALOK para impermeabilizar muros de ladrillos interiores y exteriores.

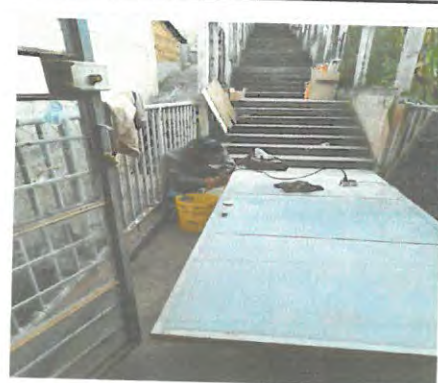
Foto 4: Cortada de una de las puertas del salón grande del segundo nivel. Incluyen suministro y mano de obra.

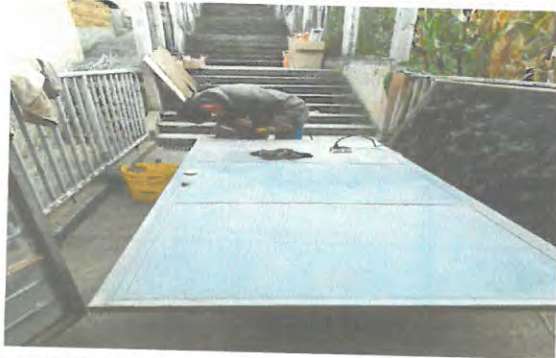
Foto 5: Cortada de la segunda puerta del salón grande del segundo nivel. Incluye suministro y mano de obra.

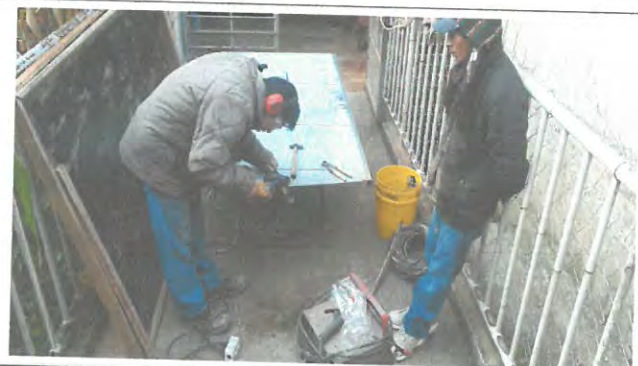
Foto 6: Cortada de la puerta de emergencia lado este de la escuela incluye suministro y mano de obra.
