SITUACIÓN DEFICIENCIAS DETERMINADAS

PREVIO ☒

| NOMBRE DEL ESTABLECIMIENTO: | E.O.R.M JESUS CARRRANZA JUAREZ | DIRECCIÓN DEL ESTABLECIMIENTO: | CANTON CHUISUC |
| CÓDIGO DEL ESTABLECIMIENTO: | 08-01-1712-43 | FECHA: | 3/06/2024 |

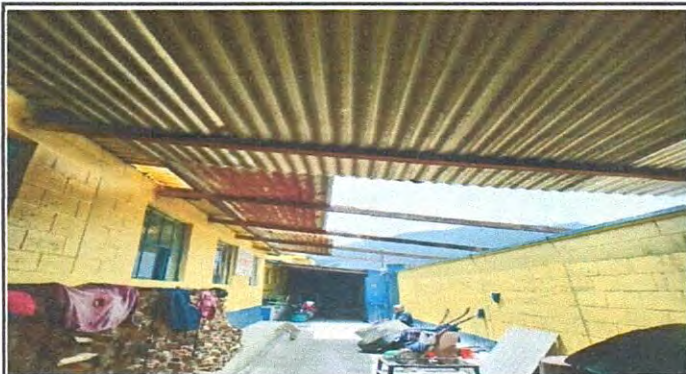
Foto 1.1: SUSTITUCION DE ESTRUCTURA DE MADERA POR ESTRUCTURA METALICA DE COSTANERAS,VIGAS Y LAMINAS TROQUELADA CALIBRE 26 EN EL PASILLO HACIA LA COCINA

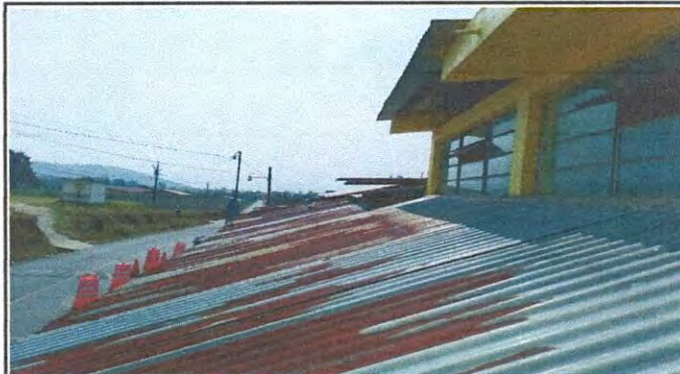
Foto 1.2 SUSTITUCION DE ESTRUCTURA DE MADERA POR ESTRUCTURA METALICA DE COSTANERAS,VIGAS Y LAMINAS TROQUELADA CALIBRE 26 EN EL PASILLO DETRÁS DE LOS SERVICIOS

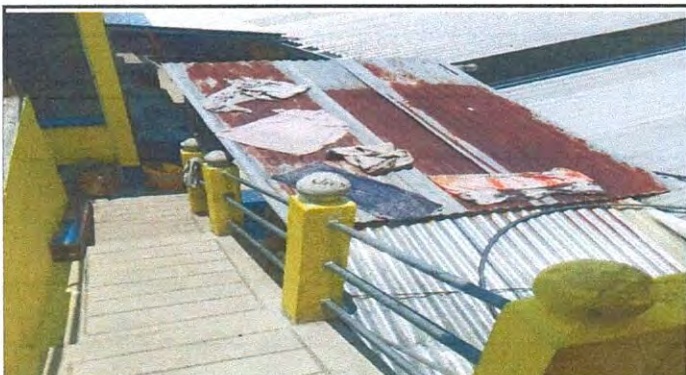
Foto 1.3 SUSTITUCION DE ESTRUCTURA DE MADERA POR ESTRUCTURA METALICA DE COSTANERAS,VIGAS Y LAMINAS TROQUELADA CALIBRE 26 ALA PAR DE LA BODEGA

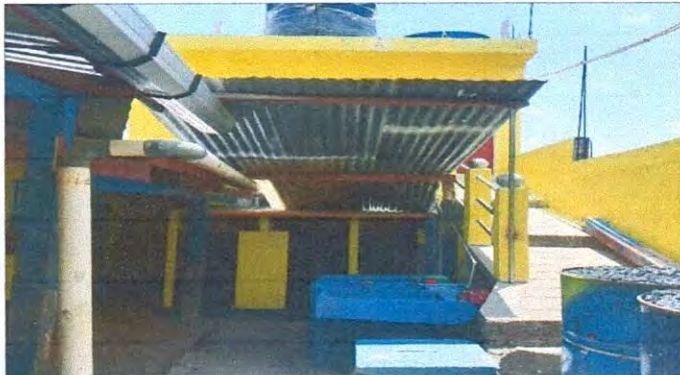
Foto 1.3 Foto 1.3 SUSTITUCION DE ESTRUCTURA DE MADERA POR ESTRUCTURA METALICA DE COSTANERAS,VIGAS Y LAMINAS TROQUELADA CALIBRE 26 ALA PAR DE LA BODEGA

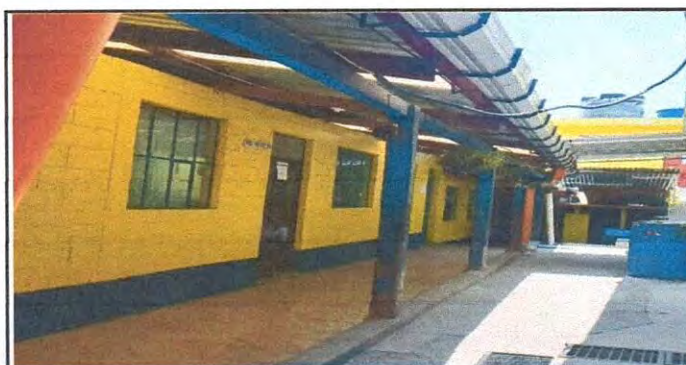
Foto 2.1 SUSTITUCION DE 6 PILARES Y UNA VIGA DE MADERA POR METAL GALVANIZADO EN CORREDOR FRENTE A TRES AULAS

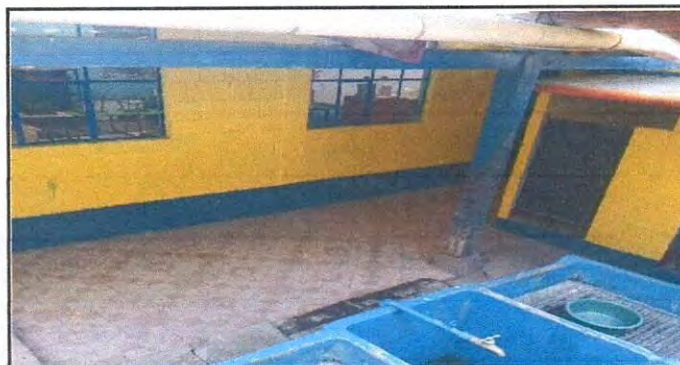
Foto 2.1 SUSTITUCION DE 6 PILARES Y UNA VIGA DE MADERA POR METAL GALVANIZADO EN CORREDOR FRENTE A TRES AULAS

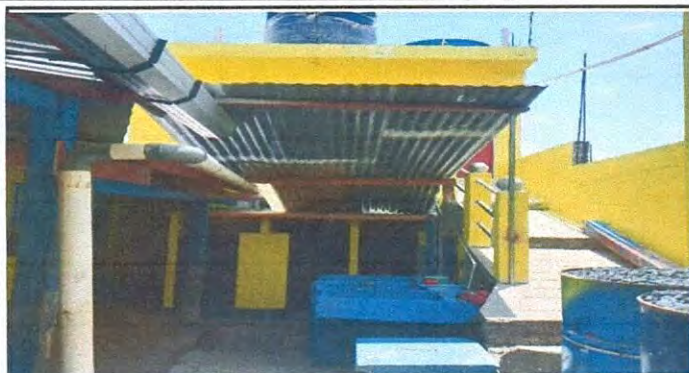
Foto 3.1 SUSTITUCION DE CANALES COLECTORES DE AGUAS PLUVIALES,POR VAJADA DE AGUA DE METAL CON PESCANTE FRENTE A CINCO AULAS

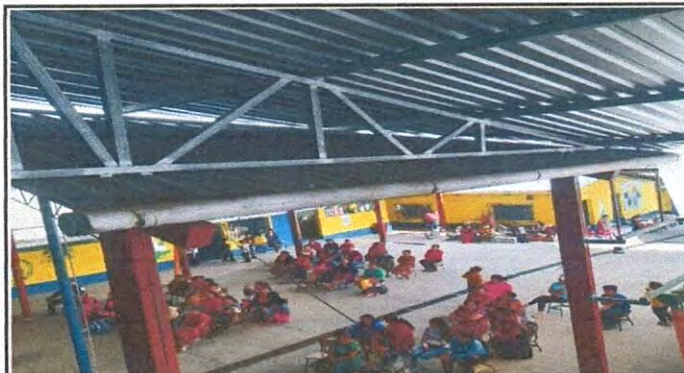
Foto 3.2 SUSTITUCION DE CANALES COLECTORES DE AGUAS PLUVIALES,POR VAJADA DE AGUA DE METAL CON PESCANTE LADO IZQUIERDO DE PATIO DE LA ESCUELA

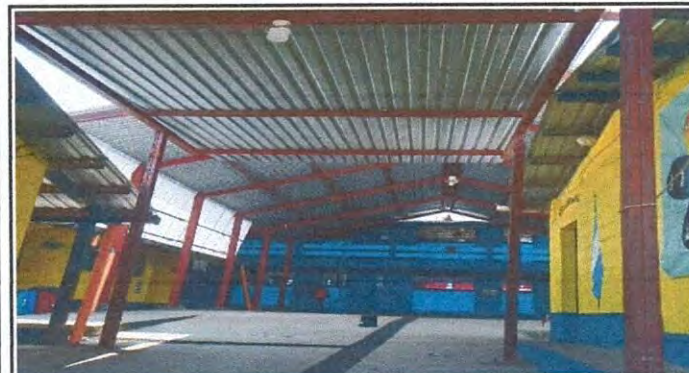
Foto 4.1 PINTADA DE ESTRUCTURA METALICA DEL PATIO DE LA ESCUELA PILARES,COSTANERAS Y VIGAS

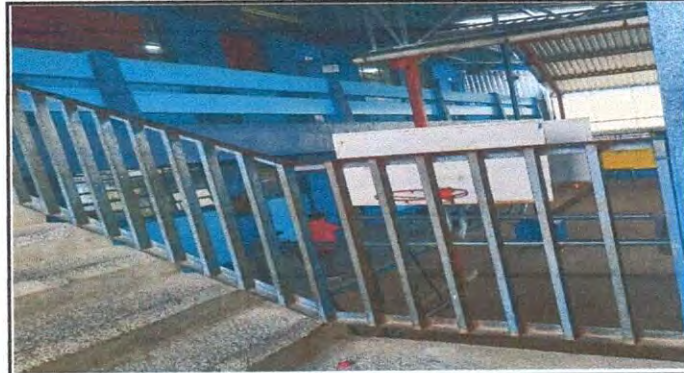
Foto 4.2 PINTADA DE BARANDAS EN GRADAS HACIA SEGUNDO NIVEL

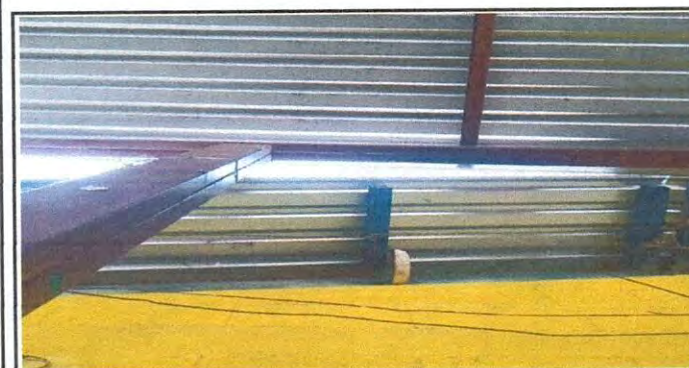
Foto 5.1 SUSTITUCION DE SISTEMA ELECTRICO EN 6 APAGADORES Y 8 TOMACORRIENTES PARA CUATRO AULAS,SISTEMA ELECTRICO DE TIMBRE DE LA DIRECCION CAJA DE MADERA DE FLIPON DE LINEA

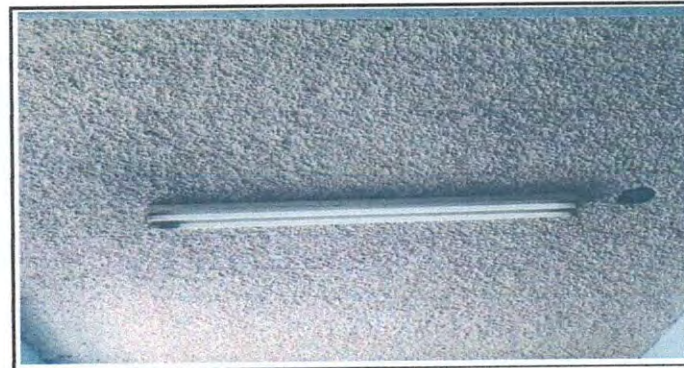
Foto 5.1 SUSTITUCION DE SISTEMA ELECTRICO EN 6 APAGADORES Y 8 TOMACORRIENTES PARA CUATRO AULAS,SISTEMA ELECTRICO DE TIMBRE DE LA DIRECCION CAJA DE MADERA DE FLIPON DE LINEA
