SITUACIÓN DEFICIENCIAS DETERMINADAS

POSTERIOR ☒

| NOMBRE DEL ESTABLECIMIENTO: | E. O. R. M JESUS CARRANZA JUAREZ | DIRECCIÓN DEL ESTABLECIMIENTO: | CANTON CHUISUC |
| CÓDIGO DEL ESTABLECIMIENTO: | 08-01-1712-43 | FECHA: | 25/07/2024 |

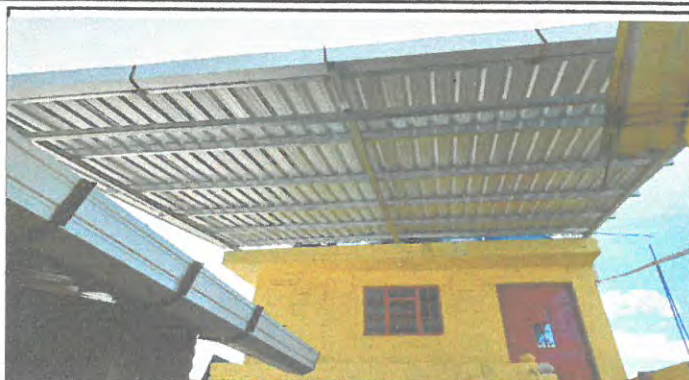
Foto 3.1 SUSTITUCION DE CANALES COLECTORES DE AGUAS PLUVIALES, POR VAJADA DE AGUA DE METAL CON PESCANTE FRENTE A CINCO AULAS

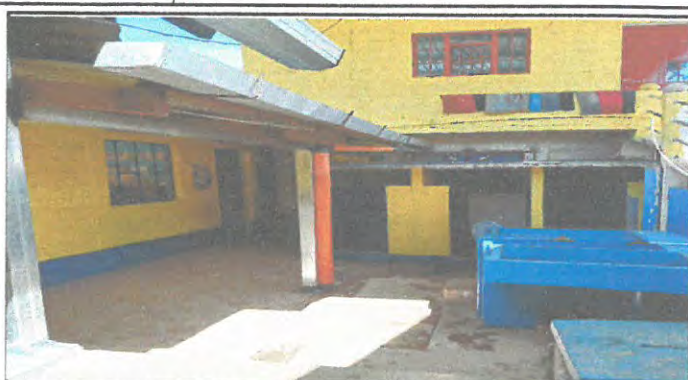
Foto 3.2 SUSTITUCION DE CANALES COLECTORES DE AGUAS PLUVIALES, POR VAJADA DE AGUA DE METAL CON PESCANTE LADO IZQUIERDO DE PATIO DE LA ESCUELA

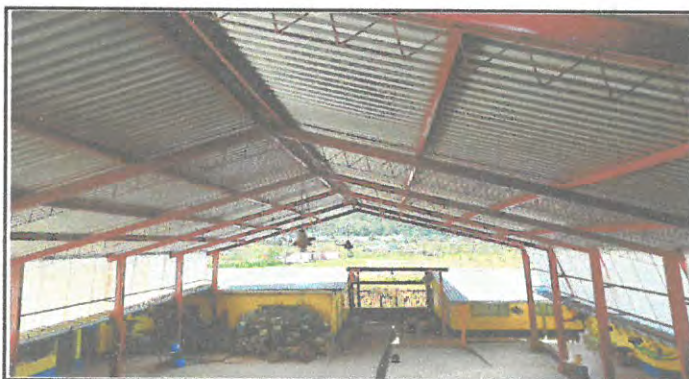
Foto 4.1 PINTADA DE ESTRUCTURA METALICA DEL PATIO DE LA ESCUELA PILARES, COSTANERAS Y VIGAS

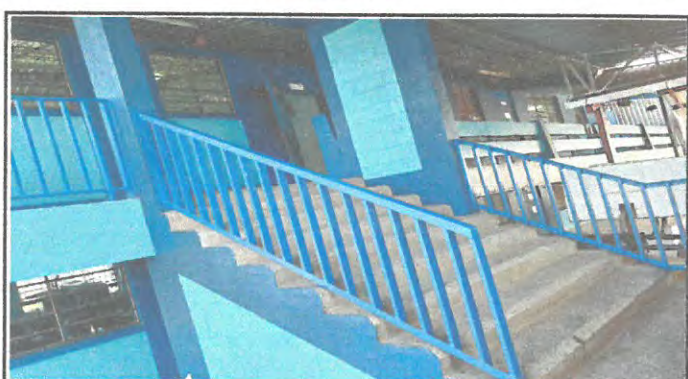
Foto 4.2 PINTADA DE BARANDAS EN GRADAS HACIA SEGUNDO NIVEL

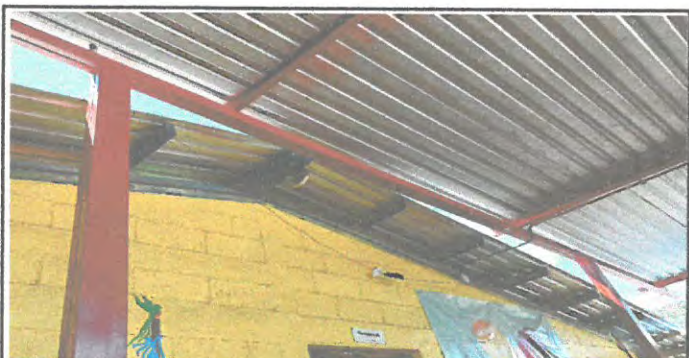
Foto 5.1 SUSTITUCION DE SISTEMA ELECTRICO EN 6 APAGADORES Y 8 TOMACORRIENTES PARA CUATRO AULAS, SISTEMA ELECTRICO DE TIMBRE DE LA DIRECCION CAJA DE MADERA DE FLIPON DE LINEA

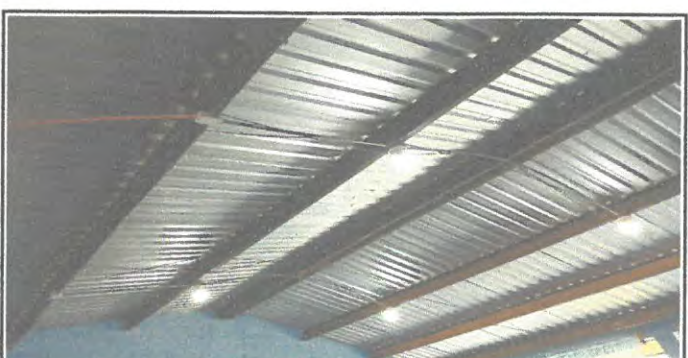
Foto 5.1 SUSTITUCION DE SISTEMA ELECTRICO EN 6 APAGADORES Y 8 TOMACORRIENTES PARA CUATRO AULAS, SISTEMA ELECTRICO DE TIMBRE DE LA DIRECCION CAJA DE MADERA DE FLIPON DE LINEA

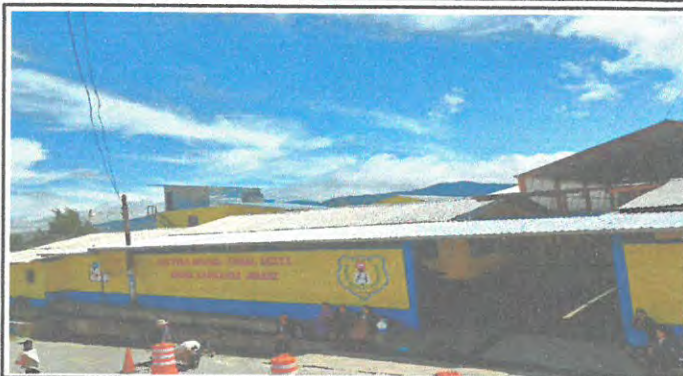
Foto1 .1: SUSTITUCION DE ESTRUCTURA DE MADERA POR ESTRUCTURA METALICA DE COSTANERAS,VIGAS Y LAMINAS TROQUELADA CALIBRE 26 EN EL PASILLO HACIA LA COCINA

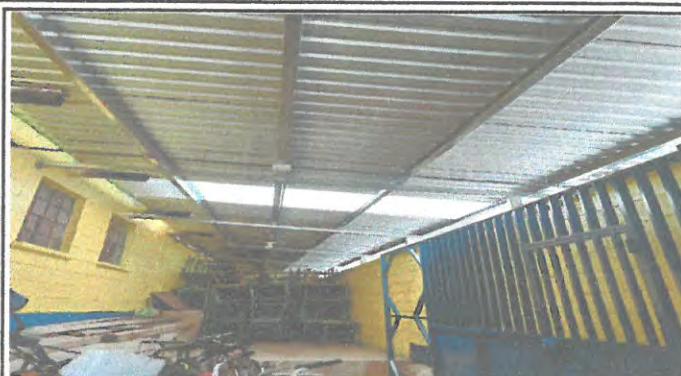
Foto 1 .2 SUSTITUCION DE ESTRUCTURA DE MADERA POR ESTRUCTURA METALICA DE COSTANERAS, VIGAS Y LAMINAS TROQUELADA CALIBRE 26 EN EL PASILLO DETRÁS DE LOS SERVICIOS

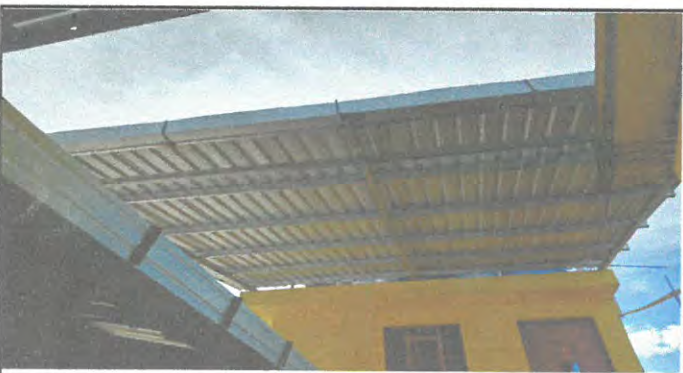
Foto 1.3 SUSTITUCION DE ESTRUCTURA DE MADERA POR ESTRUCTURA METALICA DE COSTANERAS,VIGAS Y LAMINAS TROQUELADA CALIBRE 26 ALA PAR DE LA BODEGA

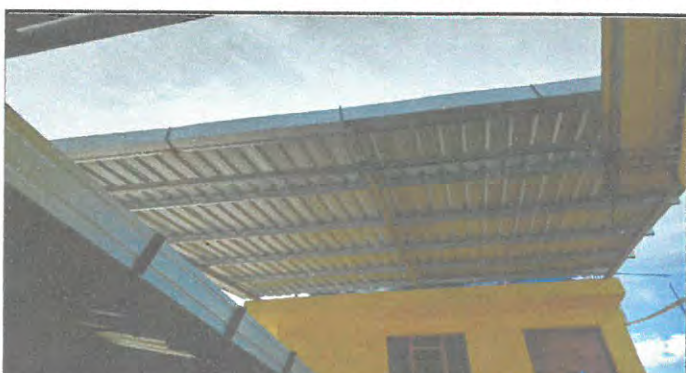
Foto 1.3 Foto 1.3 SUSTITUCION DE ESTRUCTURA DE MADERA POR ESTRUCTURA METALICA DE COSTANERAS,VIGAS Y LAMINAS TROQUELADA CALIBRE 26 ALA PAR DE LA BODEGA

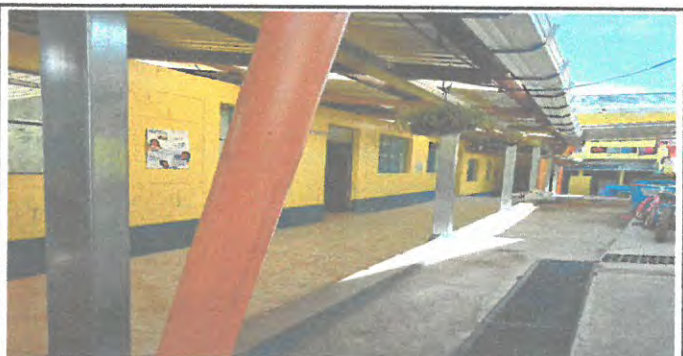
Foto 2.1 SUSTITUCION DE 6 PILARES Y UNA VIGA DE MADERA POR METAL GALVANIZADO EN CORREDOR FRENTE A TRES AULAS

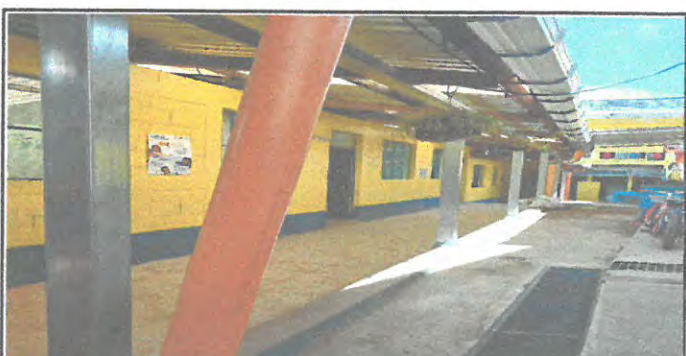
Foto 2.1 SUSTITUCION DE 6 PILARES Y UNA VIGA DE MADERA POR METAL GALVANIZADO EN CORREDOR FRENTE A TRES AULAS
