REGISTRO FOTOGRÁFICO

| DEPARTAMENTO: | TOTONICAPAN | MUNICIPIO: | SANTA LUCIA LA REFORMA |
| NOMBRE DEL ESTABLECIMIENTO: | EORM | DIRECCIÓN DEL ESTABLECIMIENTO: | CAERIO PIEDRA TAMBOR CANTON SAN LUIS SIB |
| CÓDIGO DEL ESTABLECIMIENTO: | 08-07-0002-43 | FECHA DE LA INSPECCIÓN: | 19/03/2024 |

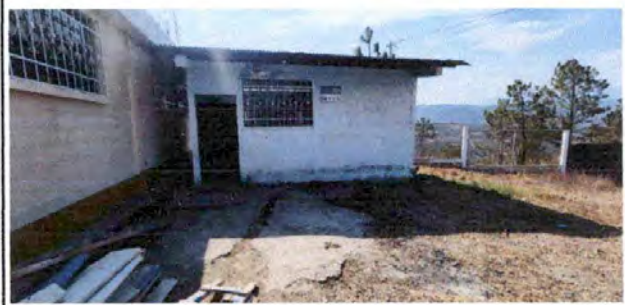
Foto 2: Vista de la cocina.

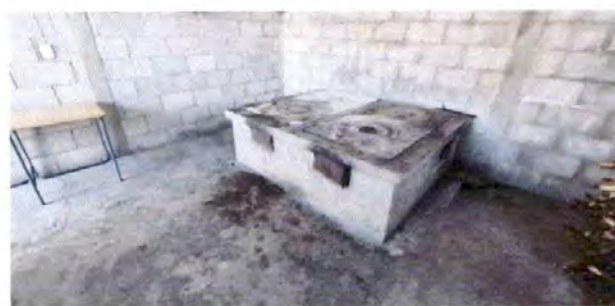
Foto 3: vista del mal estado del piso de la cocina.

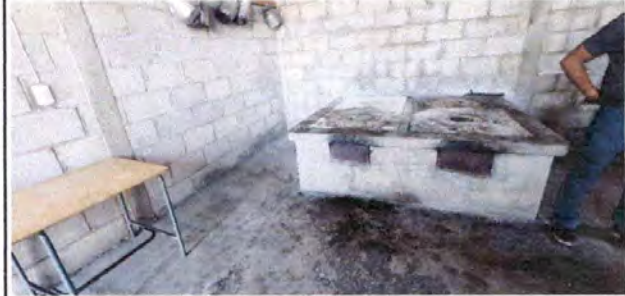
Foto 4: vista del mal estado del piso de la cocina.

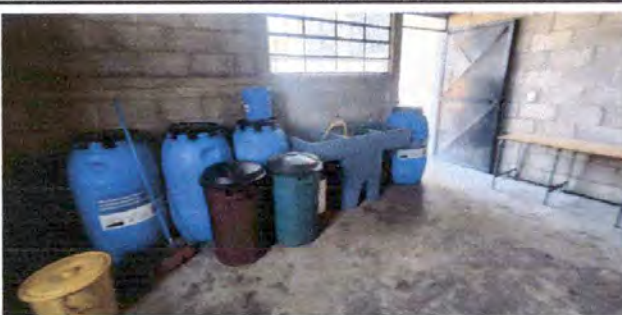
Foto 5: en esta área de la cocina se necesita una pila de concreto, además es necesario depósitos de agua para almacenarla, ya que hay fechas donde esta se escasea.

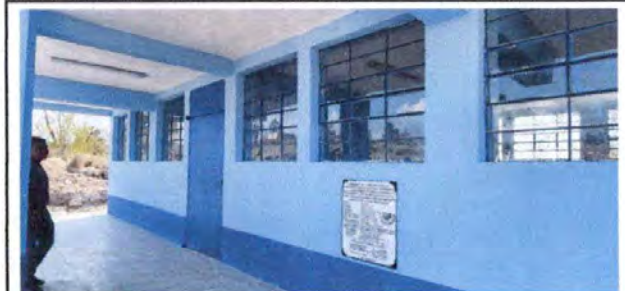
Foto 6: Vista del modulo de aulas 3, debido a la inseguridad es necesario colocar balcones metalicos.

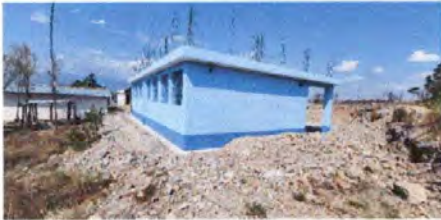
Foto 7: vista de la parte posterior de las aulas del modulo 3, se propone colocar balcones metalicos.

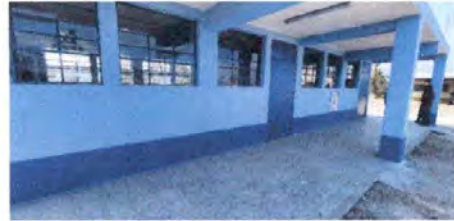
Foto 8: vista de la parte de enfrente de las aulas del modulo 3, se propone colocar balcones metalicos.

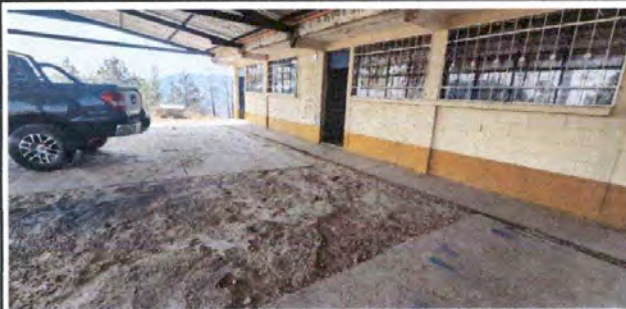
Foto 9: vista del mal estado del piso del patio.

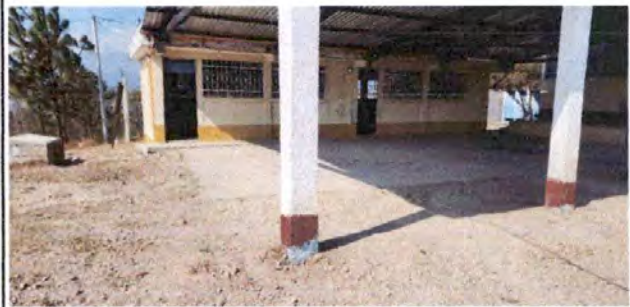
Foto 10: vista del patio donde se realizar una torta de concreto de 10 centimetros.

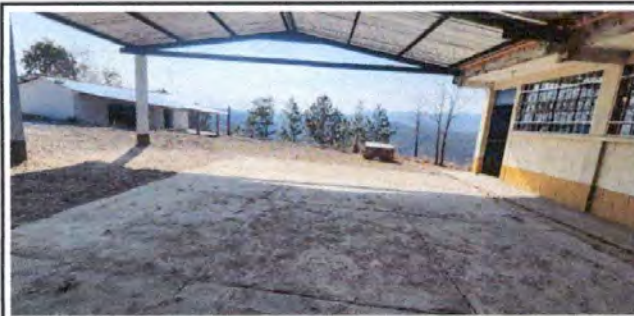
Foto 11: vista del patio donde se realizar una torta de concreto de 10 centimetros.
