REGISTRO FOTOGRÁFICO

| DEPARTAMENTO: | TOTONICAPAN | MUNICIPIO: | SANTA LUCIA LA REFORMA |
| NOMBRE DEL ESTABLECIMIENTO: | EORM | DIRECCIÓN DEL ESTABLECIMIENTO: | PARAJE PACHAJ CANTON SAN LUIS SIBILA |
| CÓDIGO DEL ESTABLECIMIENTO: | 08-07-0015-43 | FECHA DE LA INSPECCIÓN: | 19/03/2024 |

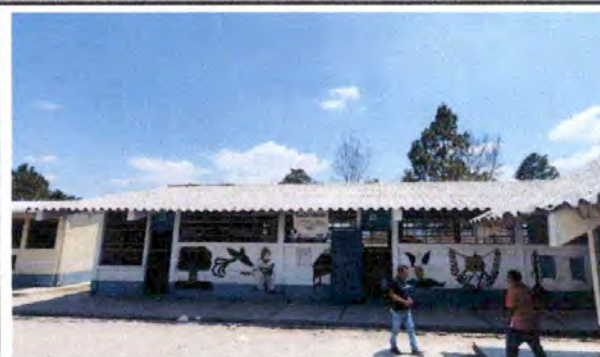
Foto 2: Vista de modulo 2, dos aulas y una cocina.

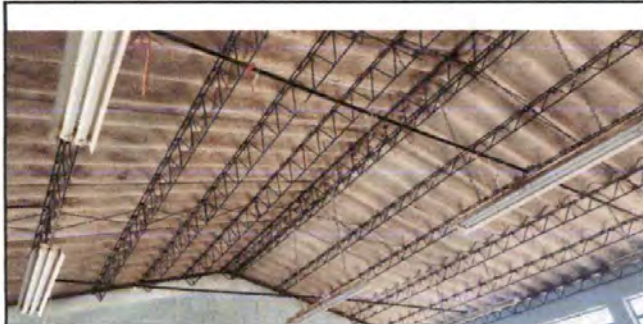
Foto 3: Vista interior de modulo 2, lamina existente de fibrocemento, se encuentra en mal estado. La estructura portante es tipo jois, necesario darle mantenimiento.

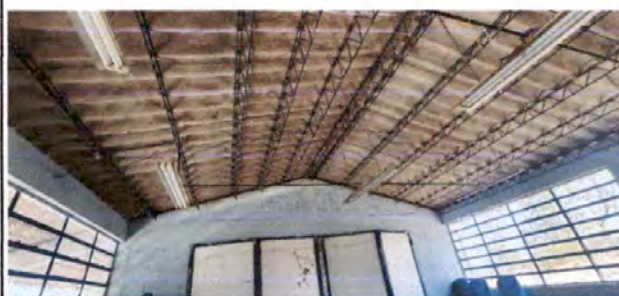
Foto 4: Vista interior de modulo 2, lamina existente de fibrocemento, se encuentra en mal estado.

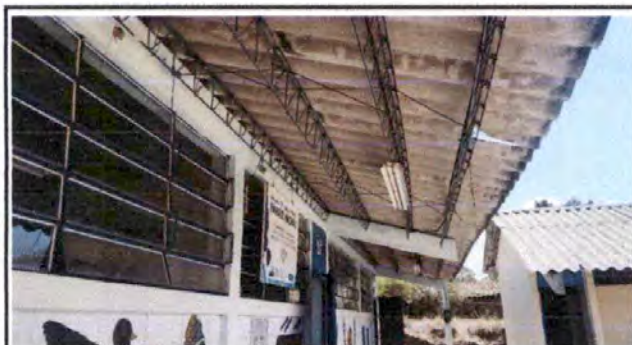
Foto 5: Vista del pasillo del modulo 2, lamina existente de fibrocemento, se encuentra en mal estado.

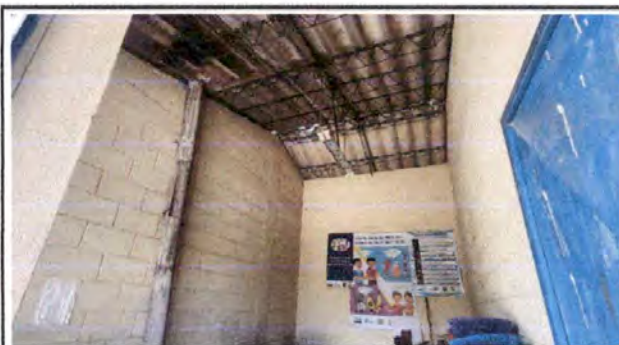
Foto 6: Vista interior de modulo 2 en área de cocina, lamina existente de fibrocemento, se encuentra en mal estado.

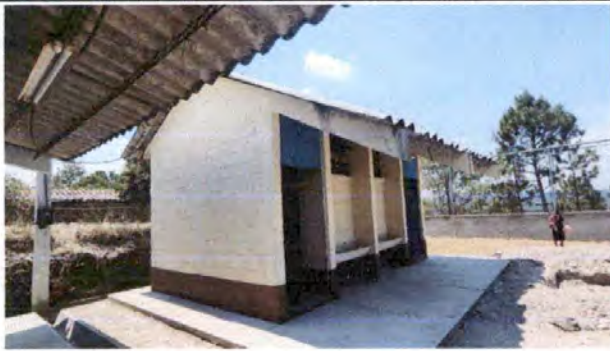
Foto 7: Vista lateral de los baños.

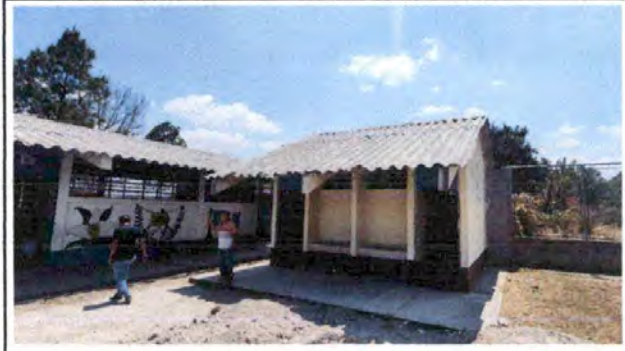
Foto 8: Vista frontal de los baños.

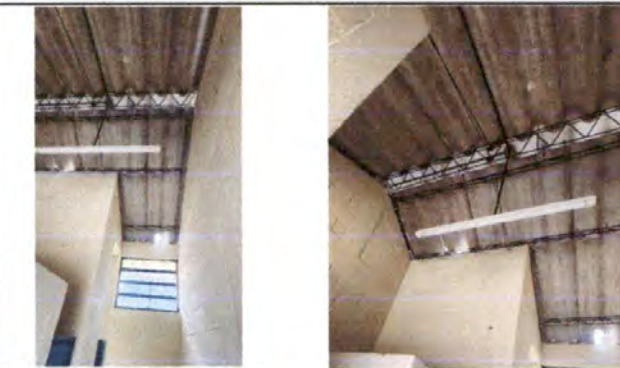
Foto 9: Vista interior del baño, se observa la estructura portante y cubierta de lamina están en mal estado.

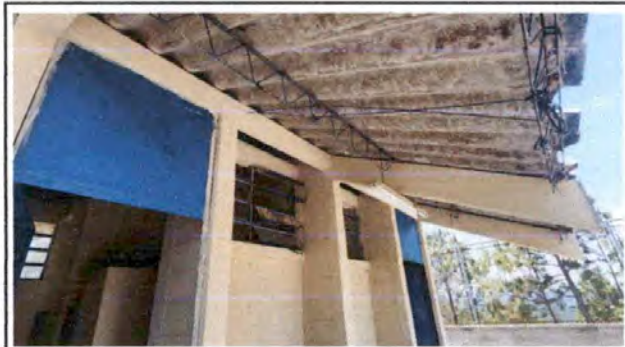
Foto 10: Vista de estructura portante y cubierta de lamina están en mal estado.

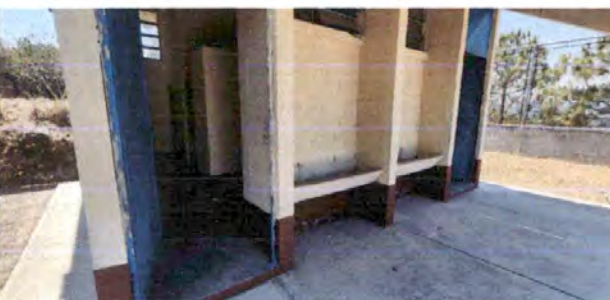
Foto 11: Vista de las puertas es necesario de los baños es necesario darle mantenimiento.
