| REGISTRO FOTOGRÁFICO | | | |
| DEPARTAMENTO: | TOTONICAPAN | MUNICIPIO: | SANTA LUCIA LA REFORMA |
| NOMBRE DEL ESTABLECIMIENTO: | COPB ANEXO A EORM | DIRECCIÓN DEL ESTABLECIMIENTO: | ALDEA PAMARIA |
| CÓDIGO DEL ESTABLECIMIENTO: | 08-07-0363-41 | FECHA DE LA INSPECCIÓN: | 19/03/2024 |

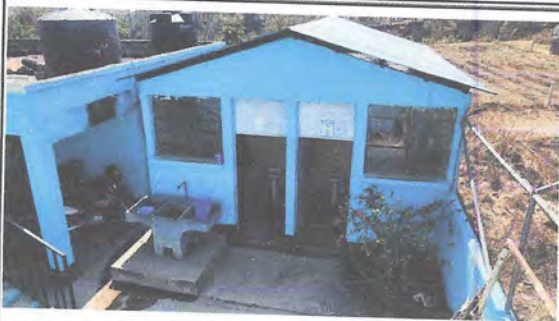
Foto 2: Vista exterior de los baños.

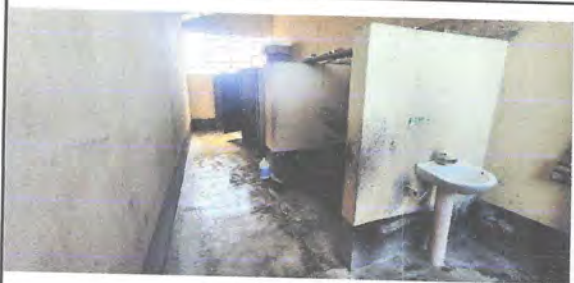
Foto 3: Vista interior de los baños en área de niñas, se observa el mal estado del lavamanos, piso y paredes.

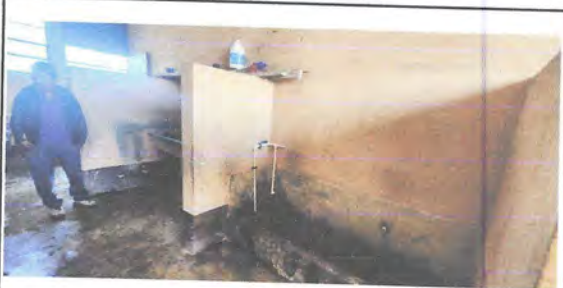
Foto 4: Vista interior de los baños en área de niños, se observa el mal estado del urinal, piso y paredes.

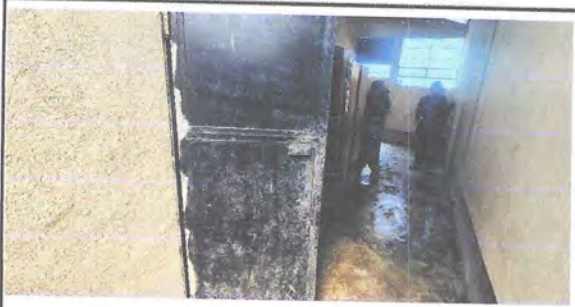
Foto 5: Vista interior de los baños, se observa las puertas en mal estado y piso deteriorado.

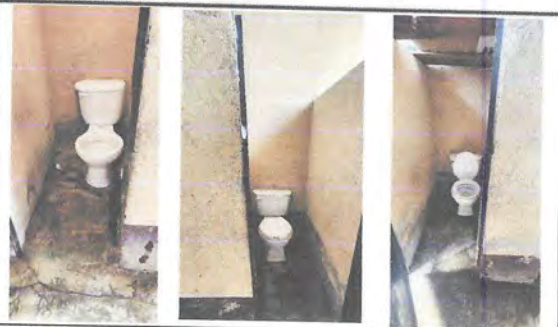
Foto 6: Vista interior de los baños, se observa la falta de higiene, derivado a que no cuenta con la acabados necesarios.

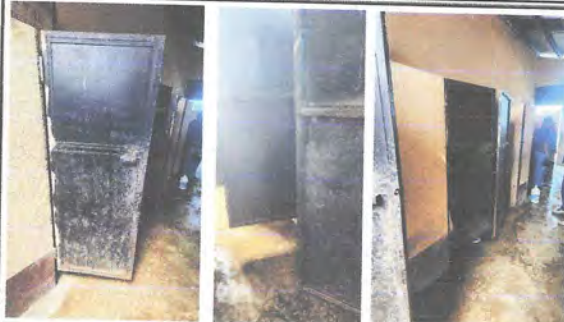
Foto 7: Vista de las puertas en mal estado que se encuentran en los baños.

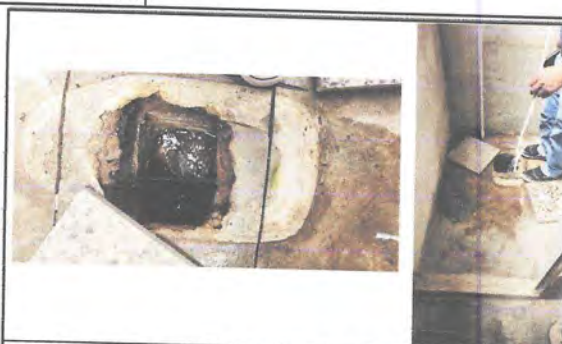
Foto 8: Vista del mal estado de la tubería de los drenajes y agua potable.

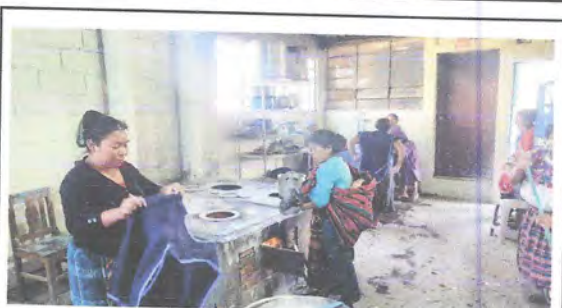
Foto 10: Vista del área de cocina, se observa el piso y las paredes ya deteriorados por el uso.

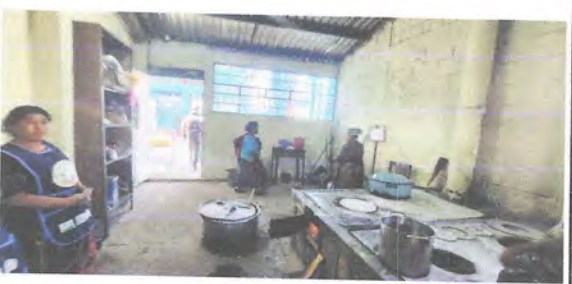
Foto 11: Vista del área de cocina, se observa el piso y las paredes ya deteriorados por el uso.
