REGISTRO FOTOGRÁFICO

| DEPARTAMENTO: | TOTONICAPAN | MUNICIPIO: | SANTA LUCIA LA REFORMA |
| NOMBRE DEL ESTABLECIMIENTO: | COPB ANEXA A EORM | DIRECCIÓN DEL ESTABLECIMIENTO: | CANTON OXLAJUJ |
| CÓDIGO DEL ESTABLECIMIENTO: | 08-07-1682-41 | FECHA DE LA INSPECCIÓN: | 18/03/2024 |

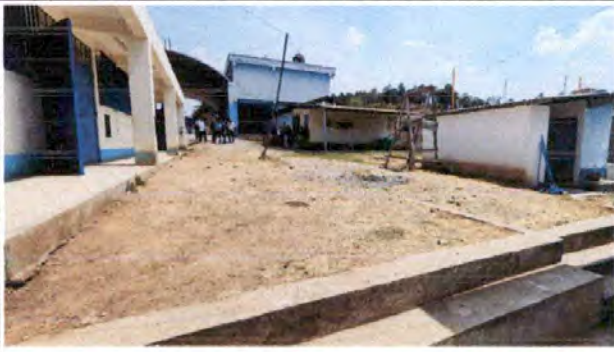
Foto 2: Vista del área de patio, que se remozará, se observa el modulo 2.

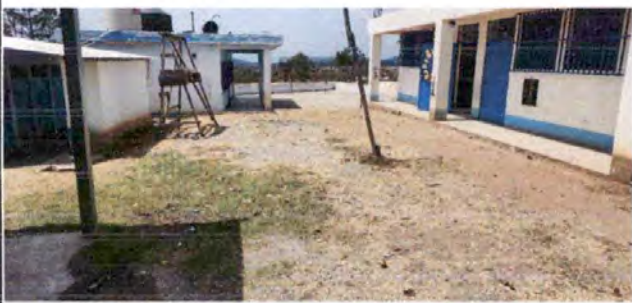
Foto 3: Se el patio, la OPF solicita colocara torta de concreto, para que los niños no sufran accidentes.

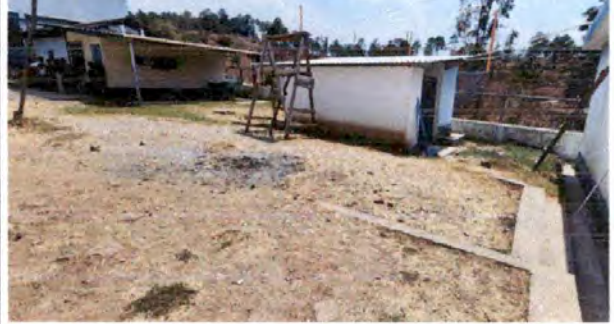
Foto 4: Vista del área de patio, que se remozará, se observan los baños

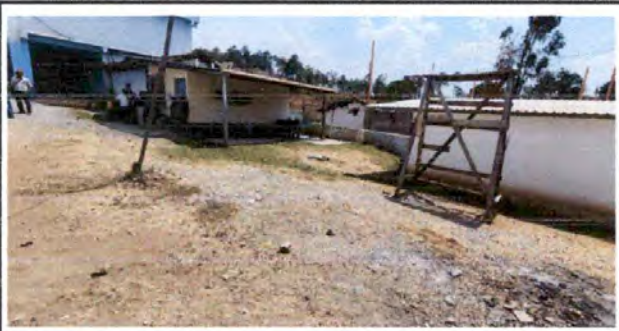
Foto 5: Vista del área de patio a remozar.

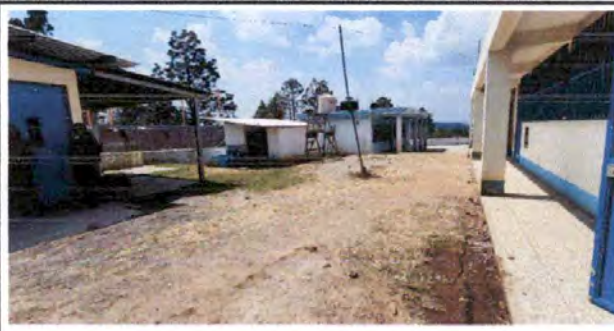
Foto 6: Vista del área de patio a remozar.

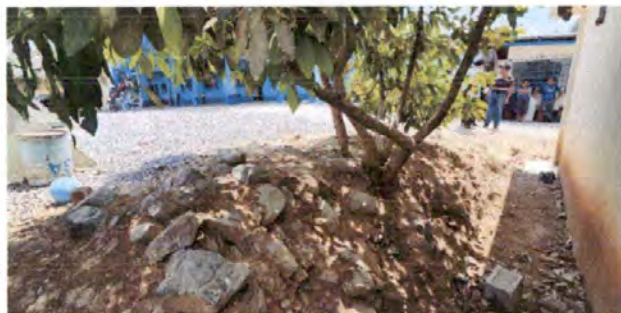
Foto 7: lugar donde se colara un muro de protección para el modulo 2.

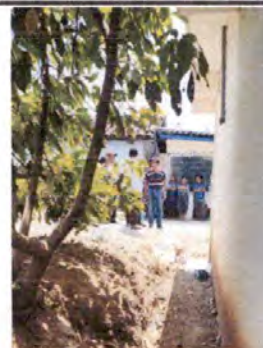
Foto 8: lugar donde se colara un muro de protección para el modulo 2.

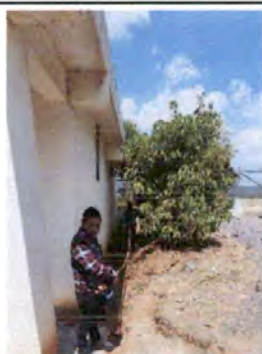
Foto 9: lugar donde se colara un muro de protección para el modulo 2.

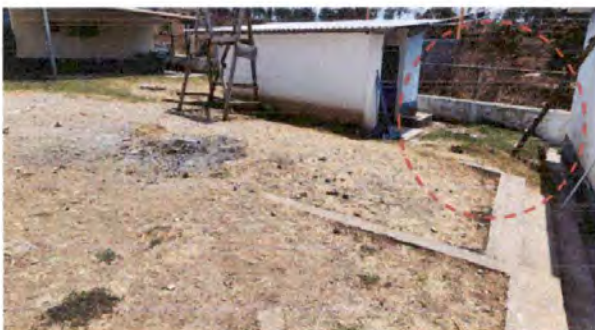
Foto 11: Lugar donde se encuentra la fosa séptica, se tiene que dar mantenimiento.
