SITUACIÓN DEFICIENCIAS DETERMINADAS

| NOMBRE DEL ESTABLECIMIENTO: | Escuela Oficial Rural Mixta | DIRECCIÓN DEL ESTABLECIMIENTO: | Aldea Cerro Chiquito |
| CÓDIGO DEL ESTABLECIMIENTO: | 19-01-0053-43 | FECHA: | 29/04/2024 |

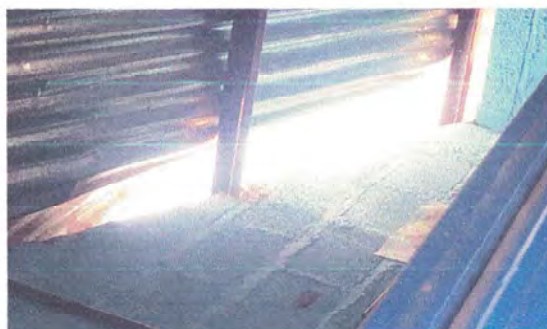
Foto 1: Sustrucción de láminas troqueladas ya que se encuentran en mal estado y con goteras, Mantenimiento de soporte de metal.

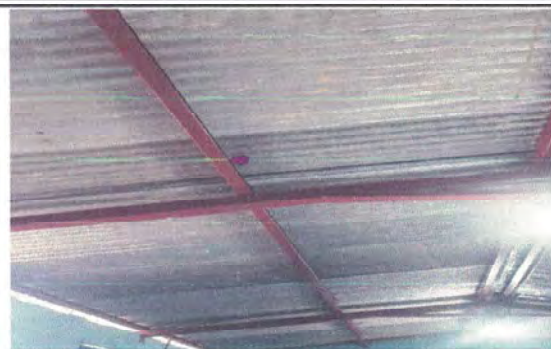
Foto 2: Sustrucción de láminas troqueladas ya que se encuentran en mal estado y con goteras.

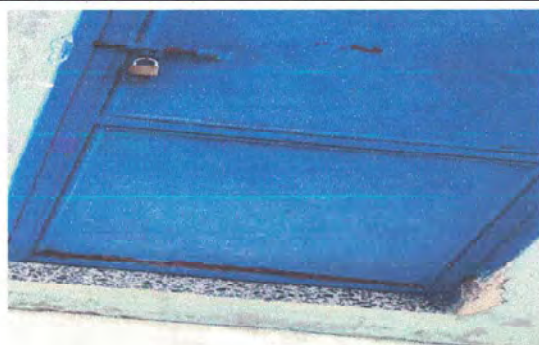
Foto 3: Sustrucción de puerta en servicios sanitarios

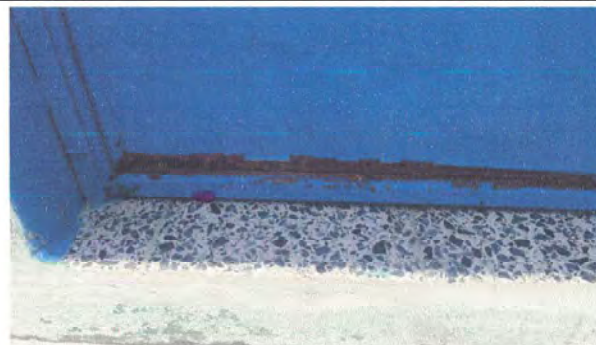
Foto 4: Sustrucción de puertas en servicios sanitarios.

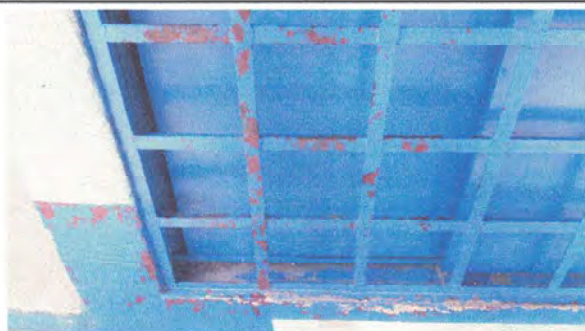
Foto 5: Mantenimiento de estructura de metal en ventanas que se encuentran en mal estado

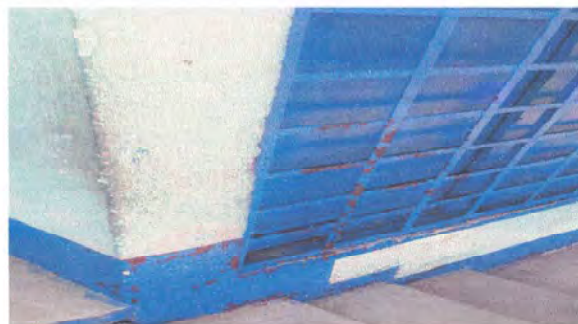
Foto 6: Mantenimiento de estructuras de metal en ventanas que se encuentran en mal estado.

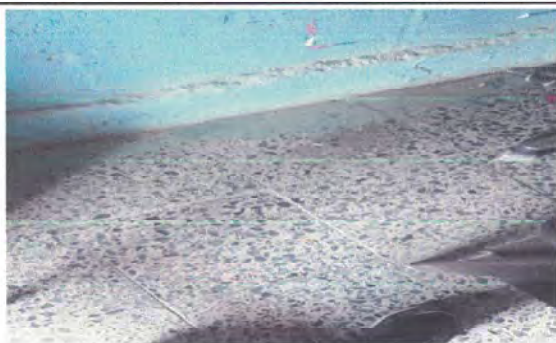
Foto 7: Mantenimiento de piso de granito se va a pulir y lustrar ya que se encuentra muy sucio y opaco.

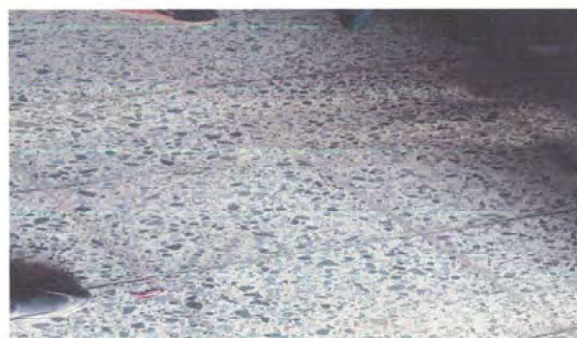
Foto 8: Mantenimiento de piso de granito se va a pulir y lustrar ya que se encuentra muy sucio y opaco.

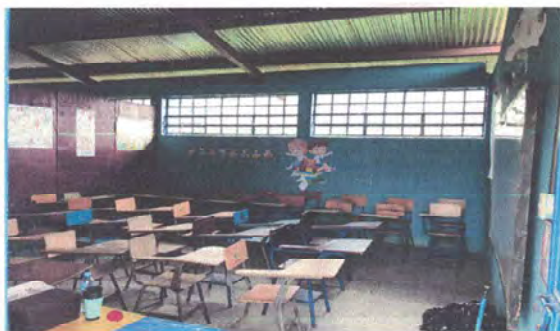
Foto 9: Pintura en muros interiores se encuentra en mal estado.

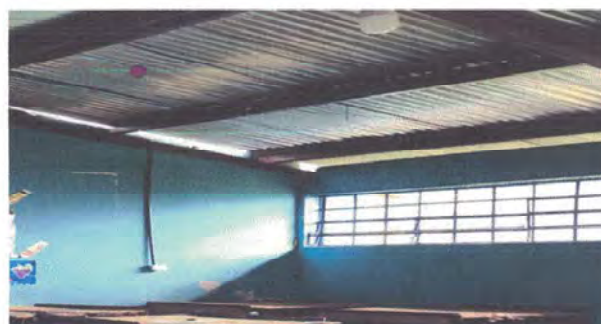
Foto 10: Pintura en muros interiores se encuentra en mal estado.

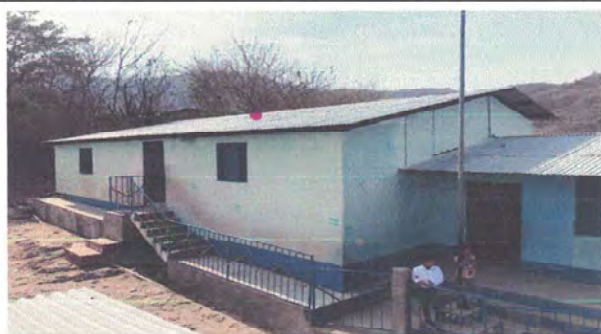
Foto 11: Pintura en muros exteriores se encuentra en mal estado.

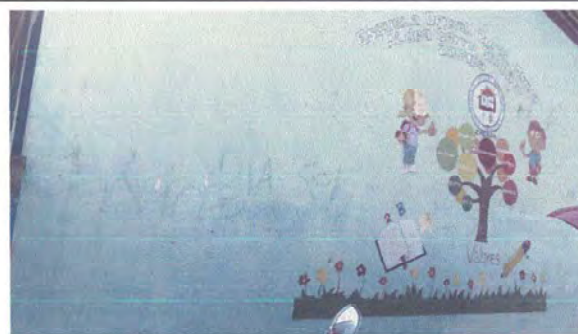
Foto 12: Pintura en muros exteriores se encuentra en mal estado.

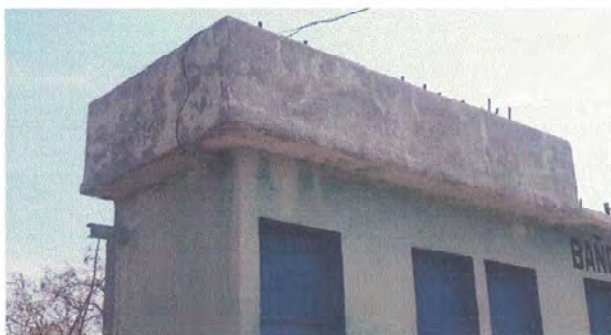
Foto 13: Pintura en muros exteriores que se encuentran en mal estado.

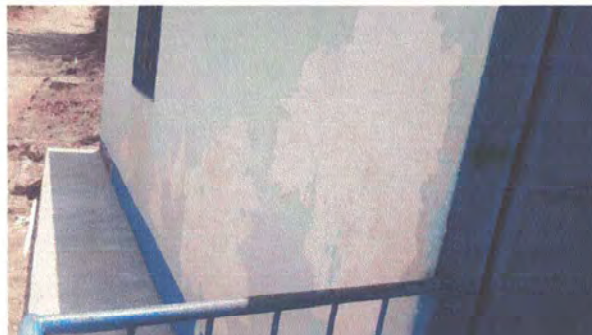
Foto 14: Pintura en exteriores que se encuentra en mal estado.

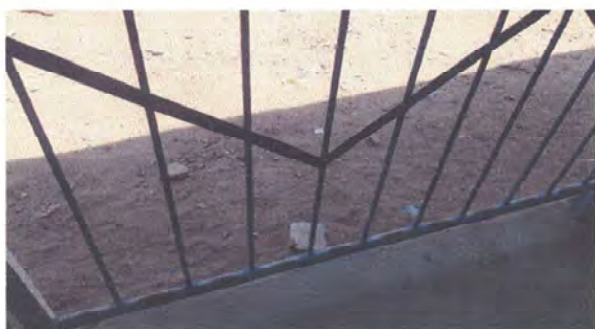
Foto 15: Mantenimiento de barandas de metal que están deterioradas.

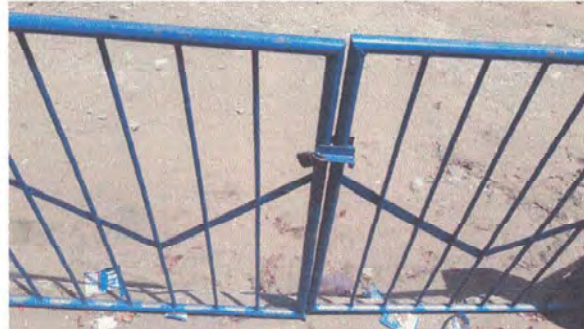
Foto 16: Mantenimiento de barandas de metal que se encuentran en mal estado.

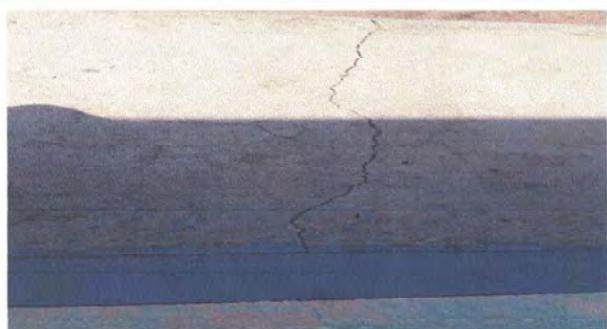
Foto 17: Reparación de concreto de patio que se encuentra agrietado.

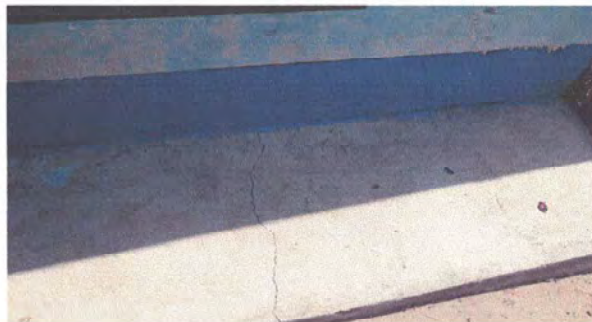
Foto 18: Reparación de concreto de patio que se encuentra agrietado.

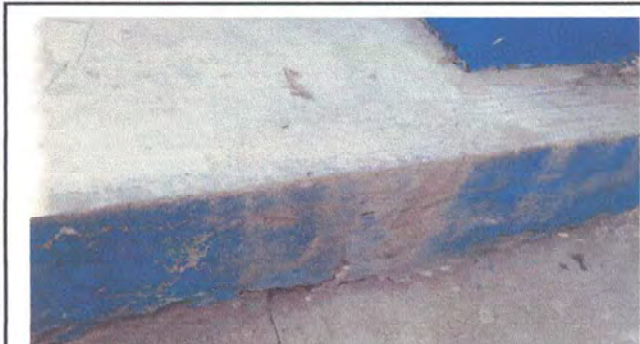
Foto 19: Reparación de concreto de patio que se encuentra en mal estado

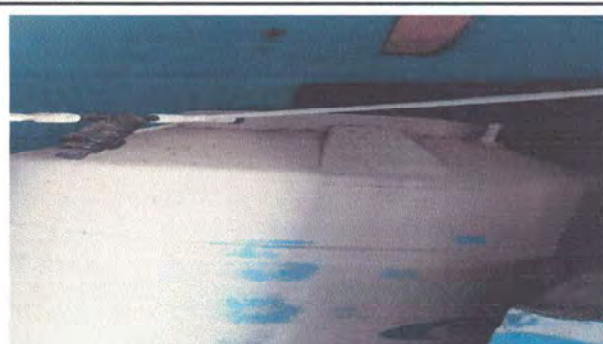
Foto 20: Sustitución de depósito de agua de 1100 litros.

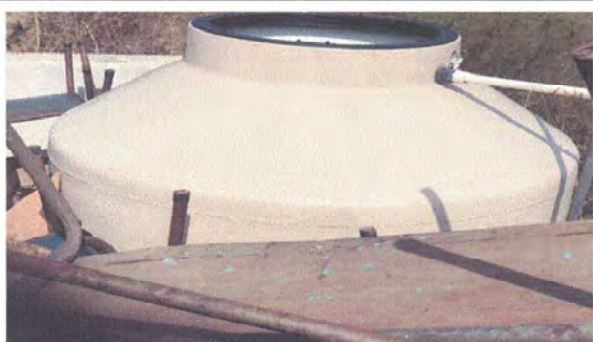
Foto 21: Sustitución de depósito de agua de 1100 litros.

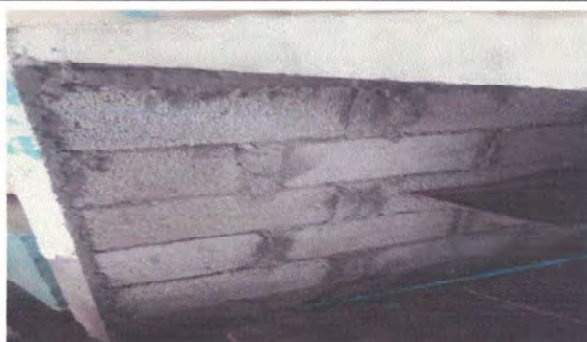
Foto 22: Cernido de las paredes que no tienen.

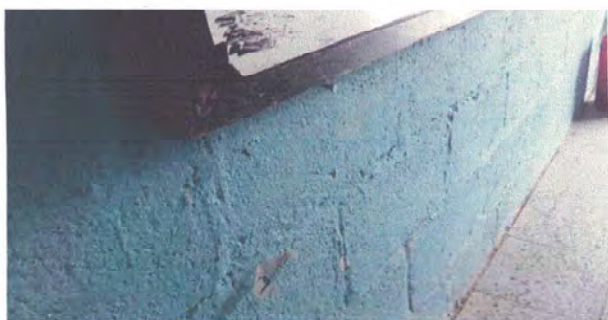
Foto 23: Cernido de paredes que no lo tienen.

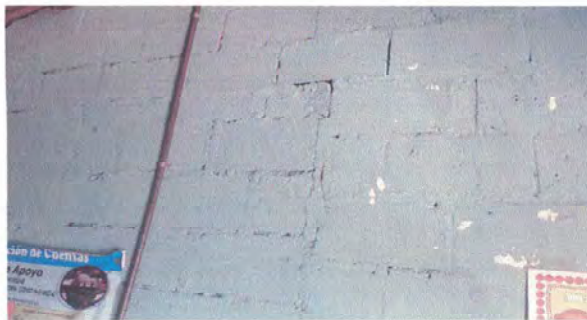
Foto 24: Cernido de paredes que no lo tienen.
