SITUACIÓN DEFICIENCIAS DETERMINADAS:

| NOMBRE DEL ESTABLECIMIENTO: | EORM | DIRECCIÓN DEL ESTABLECIMIENTO: | ALDEA EL COCO |
| CÓDIGO DEL ESTABLECIMIENTO: | 19-01-0064-43 | FECHA: | 9/08/2024 |

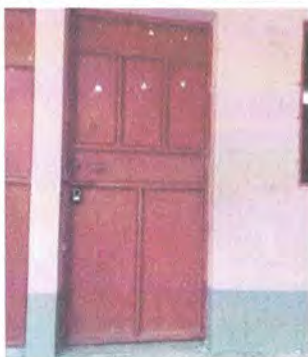
Foto 1: Mantenimiento a Puertas Metálicas. (Desmontarse, Cortarse, Reinstalarse, Lijar y Aplicar 2 Manos de Pintura R15 secado rapido, para Escuela Primaria.

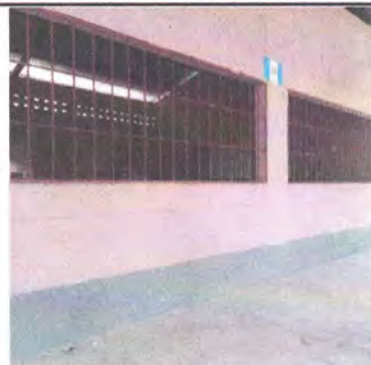
Foto 2: Mantenimiento Balcones Metálicos, Sustitución e Instalación de Ventanas Marcos de PVC. Con Vidrio de 5mm. Y Aplicación de Pintura Latex en AULA PURA, Escuela Primaria.

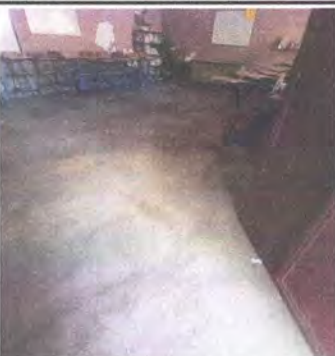
Foto 3: Reparación de Piso, Sustitución de piso de concreto por piso ceramico, en area de AULA PURA, Parte Interna y Aplicación de Pintura Latex en Paredes. Escuela Primaria.

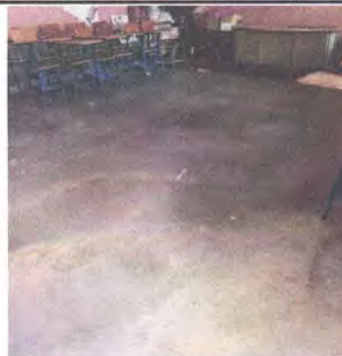
Foto 4: Reparación de Piso, Sustitución de piso de concreto por piso ceramico, en area de AULA PURA, Parte Interna y Aplicación de Pintura Latex en Paredes. Escuela Primaria.

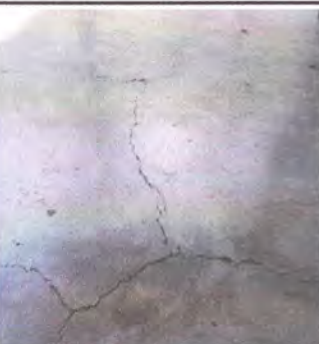
Foto 5: Reparación de Piso, Sustitución de piso de concreto por piso ceramico, en area de DIRECCIÓN Y BODEGA, Parte Interna y Aplicación de Pintura Latex en Paredes. Escuela Primaria.

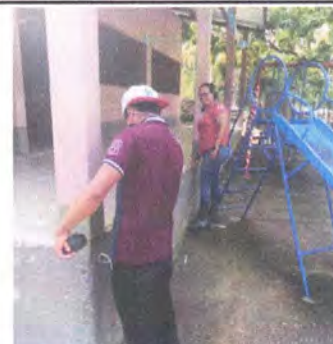
Foto 6: Reparación de Piso, Sustitución de piso de concreto por piso ceramico, en area de CORREDOR, Parte Externa y Aplicación de Pintura Latex en Paredes. Escuela Primaria.

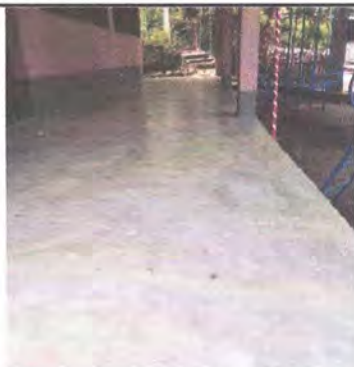
Foto 7: Reparación de Piso, Sustitución de piso de concreto por piso ceramico, en area de CORREDOR, Parte Externa y Aplicación de Pintura Latex en Paredes. Escuela Primaria.

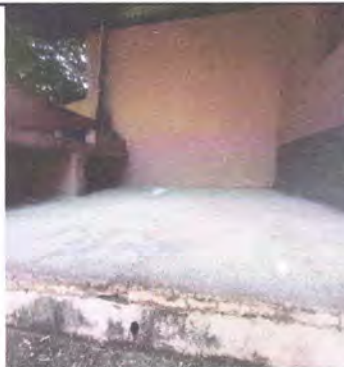
Foto 8: Rehabilitación de Area para Cocina, Sustitución de Piso de Torta por Piso Ceramico IP-IV, Sustitución e Instalación Balcón Metálico, Cerramiento o Tabique de Muro de Block, Aplicación de Pintura R15 e Instalación de Puerta Metálica; Escuela Primaria.

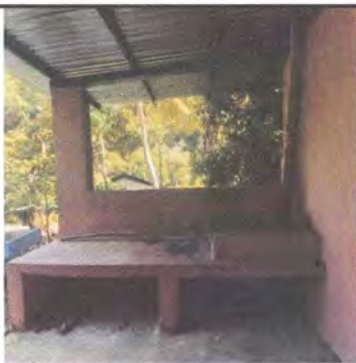
Foto 9: Rehabilitación de Area para Cocina, Sustitución de Piso de Torta por Piso Ceramico IP-IV, Sustitución e Instalación Balcón Metálico, Cerramiento o Tabique de Muro de Block, Aplicación de Pintura R15, Aplicación Pintura Latex e Instalación de Puerta Metálica; Escuela Primaria.

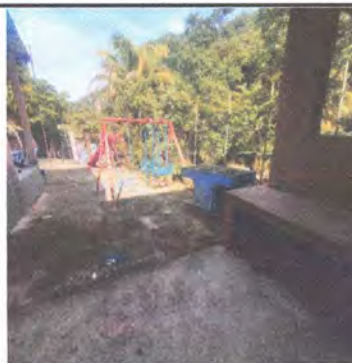
Foto 10: Rehabilitación de Area para Cocina, Sustitución de Piso de Torta por Piso Ceramico IP-IV, Sustitución e Instalación Balcón Metálico, Cerramiento o Tabique de Muro de Block, Aplicación de Pintura R15, Aplicación Pintura Latex e Instalación de Puerta Metálica; Escuela Primaria.

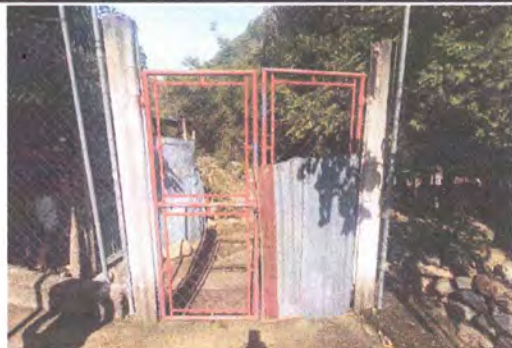
Foto 11: Muro Perimetral: Sustitución de Portón de Acceso Con Tubo Cuadrado de 1 1/2" Chapa 14 y Malla Galvanizada de Rombo de 2" Calibre 12. Para Escuela Primaria.

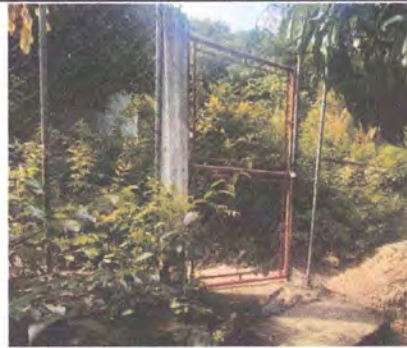
Foto 12: Muro Perimetral: Sustitución de Puerta de Emergencia Con Tubo Cuadrado de 1 1/2" Chapa 14 y Malla Galvanizada de Rombo de 2" Calibre 12. Para Escuela Primaria.
