SITUACIÓN DEFICIENCIAS DETERMINADAS

| NOMBRE DEL ESTABLECIMIENTO: | Escuela Oficial Rural Mixta | DIRECCIÓN DEL ESTABLECIMIENTO: | Aldea El Trapiche |
| CÓDIGO DEL ESTABLECIMIENTO: | 19-01-0106-43 | FECHA: | 7/05/2024 |

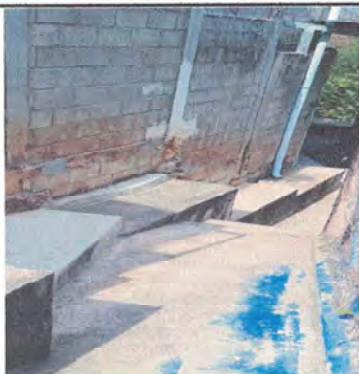
Foto 1: Repello de las paredes de la escuela en la parte de atrás.

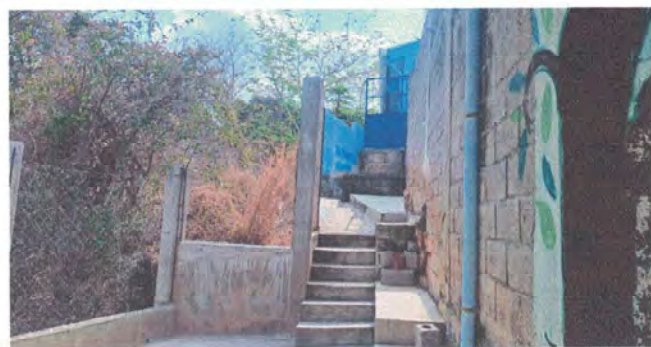
Foto 2: Repello de la escuela para protección de las paredes.

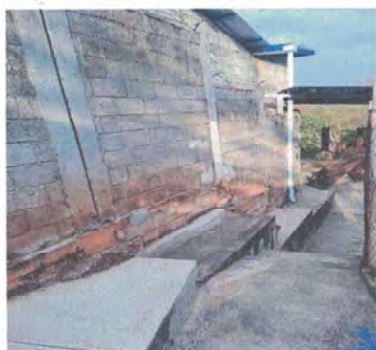
Foto 3: Repello de muro.

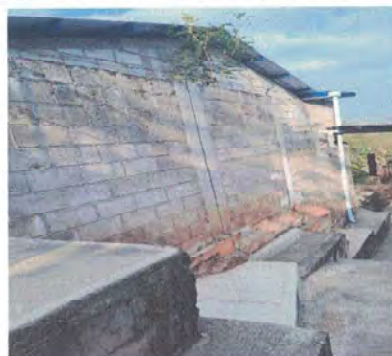
Foto 4: Reparación de muro perimetral en la parte de atrás de la escuela.

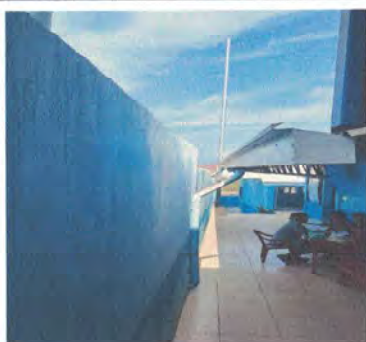
Foto 5: Estructura portante de metal corredor de toda la escuela.

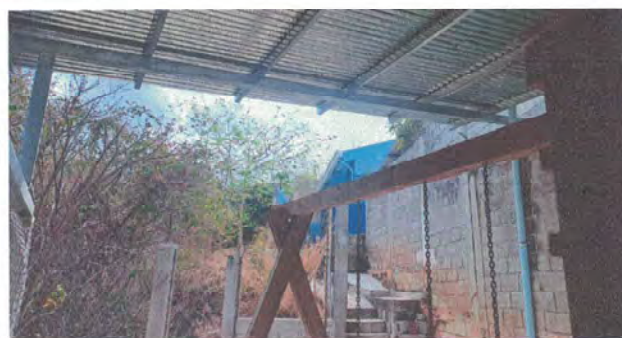
Foto 6: Instalación de lamina en el área de juegos por lluvia y sol.

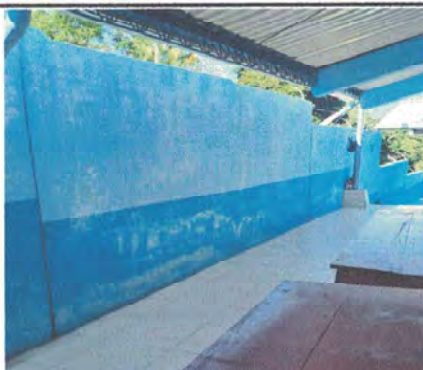
Foto 1: Pintura de interior de la escuela, se encuentra en mal estado.

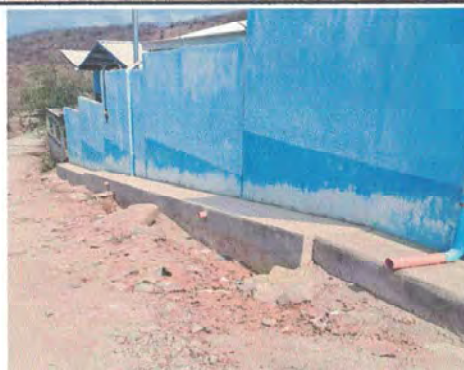
Foto 2: Pintura de la escuela en todos sus exteriores.

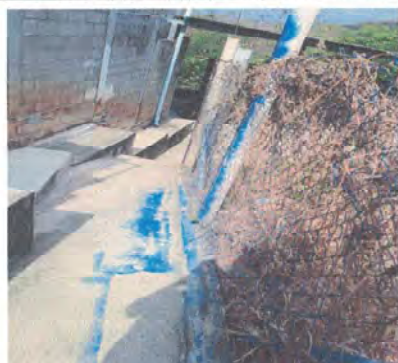
Foto 3: Reparación de muro perimetral que por la lluvia se cayó.

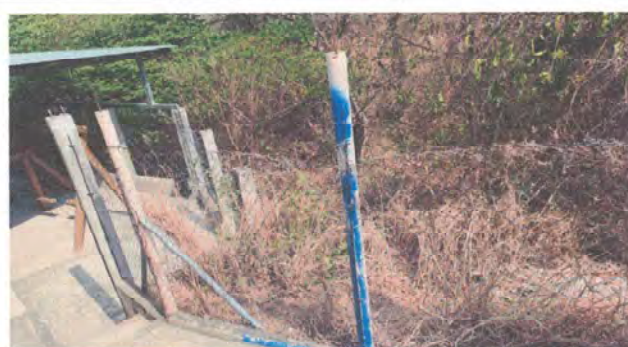
Foto 4: Reparación de muro perimetral en la parte de atrás de la escuela.

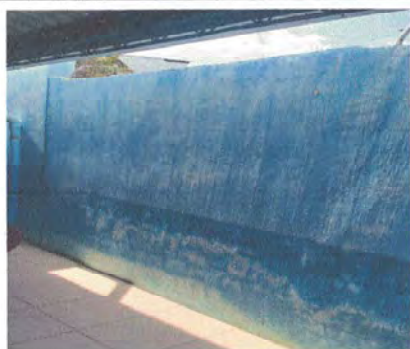
Foto 5: Reparación de techo en todo el corredor de la escuela porque cuando llueve se filtra el agua.

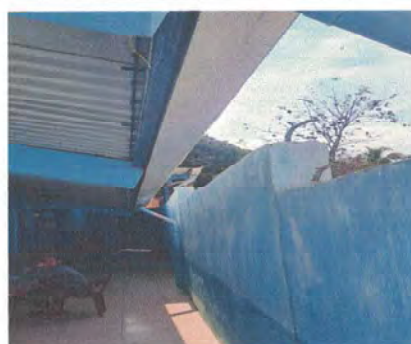
Foto 6: Reparación de techo por filtraciones de agua.

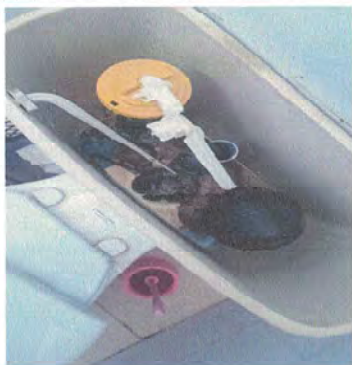
Foto 1: Cambio de accesorios de inodoros.

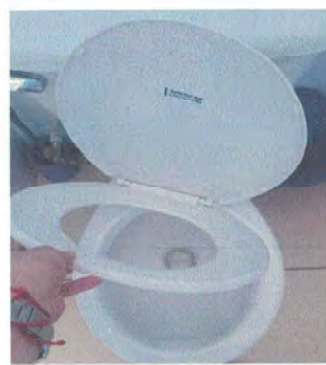
Foto 2: Sustitución de tapadera de sanitario.

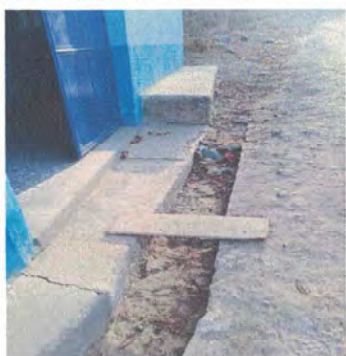
Foto 3: Reparación de cuneta de concreto.

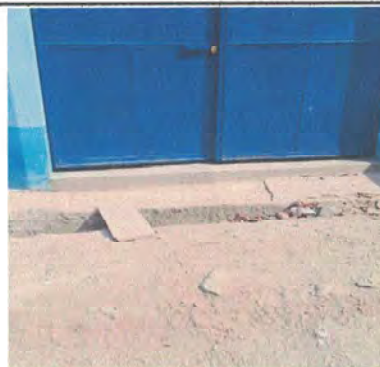
Foto 4: Reparación de la cuneta es para evitar acumulación de basura tierra porque en invierno se estanca el agua.

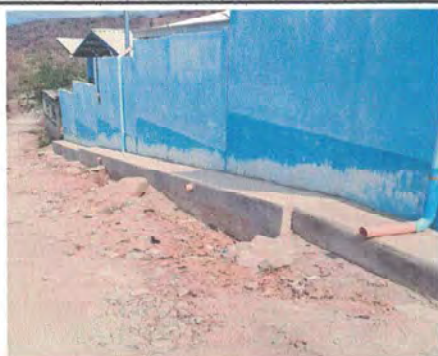
Foto 5: Reparación de banqueta de concreto, por daños ocasionados por la lluvia.

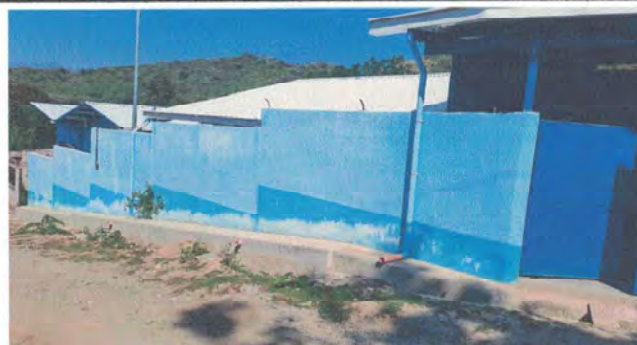
Foto 6: Reparación de la banqueta por problemas de lluvia o deslave.
