SITUACIÓN DEFICIENCIAS DETERMINADAS

| NOMBRE DEL ESTABLECIMIENTO: | INEB TS LLANO DE PIEDRAS | DIRECCIÓN DEL ESTABLECIMIENTO: | ALDEA LLANO DE PIEDRAS |
| CÓDIGO DEL ESTABLECIMIENTO: | 19-01-0119-45 | FECHA: | 28/05/2024 |

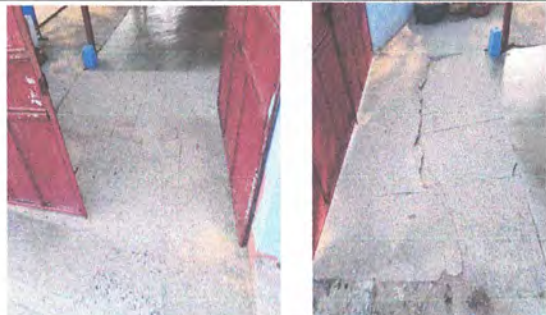
AREA DE EXTERIORES: SUSTITUCIÓN DE LOSA DE CONCRETO DE PATIO

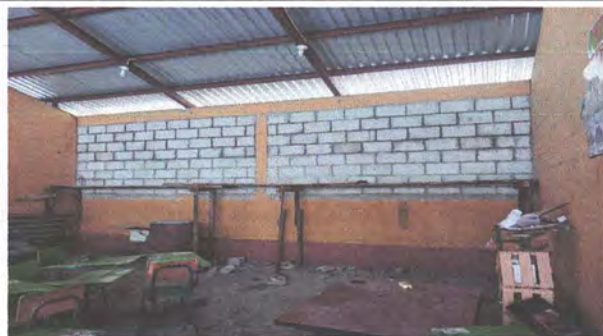
AREA DE EXTERIORES: PINTURA EN MUROS

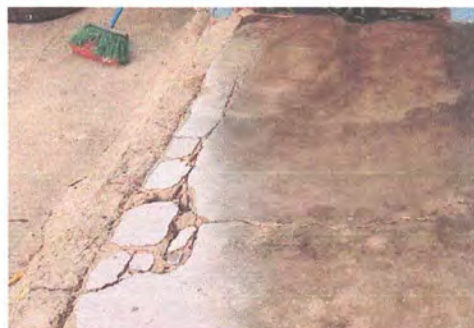
AREA DE EXTERIORES: SUSTITUCIÓN DE PISO DE CEMENTO LIQUIDO

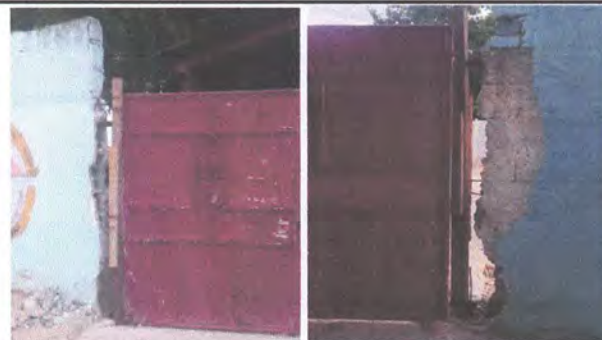
AREA DE EXTERIORES: REPARACIÓN DE COLUMNAS DE MURO PERIMETRAL. (BARILLAS PODRIDAS).

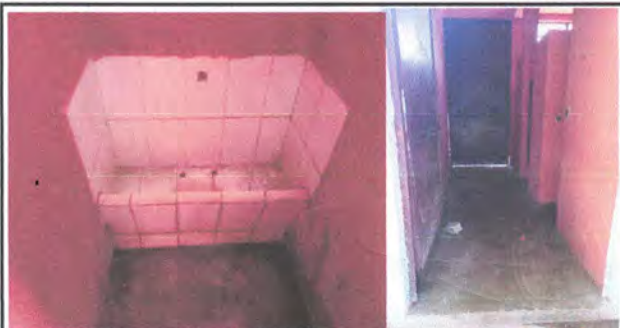
AREA DE BAÑOS: SUSTITUCIÓN A MINGITORIO DE LOSA / SUSTITUCIÓN DE PISO DE CONCRETO A PISO CERÁMICO Y AZULEJO EN PAREDES

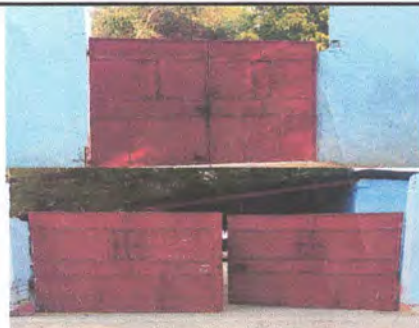
AREA DE EXTERIORES: SUSTITUCION DE PORTON DE METAL

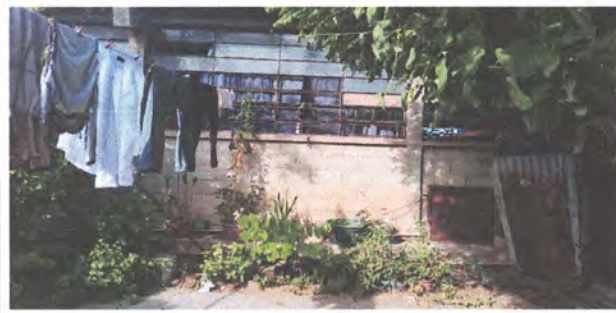
AULAS: CERRAMIENTO DE VANO CON BLOCK (4 VENTANAS DE 4.10 X 2.10 C/U)

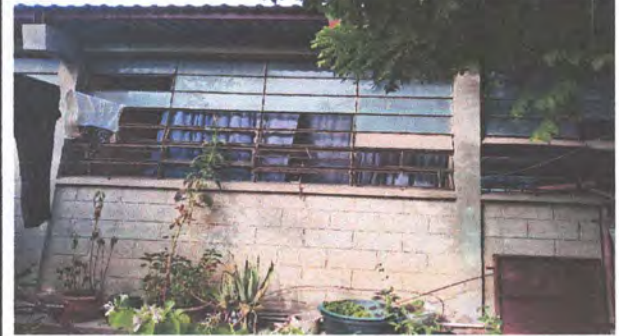
AULAS: CERRAMIENTO DE VANO CON BLOCK (4 VENTANAS DE 4.10 X 2.10 C/U)

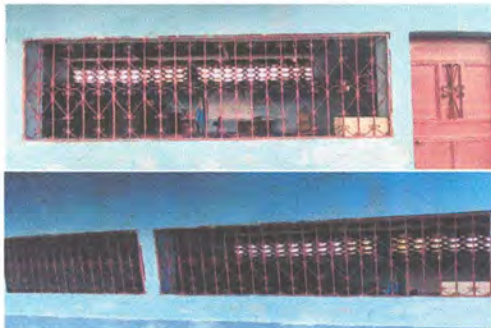
AULAS: MANTENIMIENTO A BALCONES DE METAL

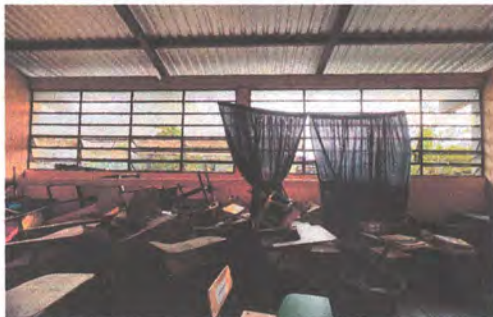
AULAS: FABRICACIÓN Y SUSTITUCIÓN DE BALCON DE METAL A VENTANA PVC
